DIAGNÓSTICO PRELIMINAR DE DAÑOS DE ESCORRENTÍA SOBRE ZONA RURAL RUTA NACIONAL 35 Y GRAL D. CERRI (TORMENTA 7-3-2025)

RESUMEN

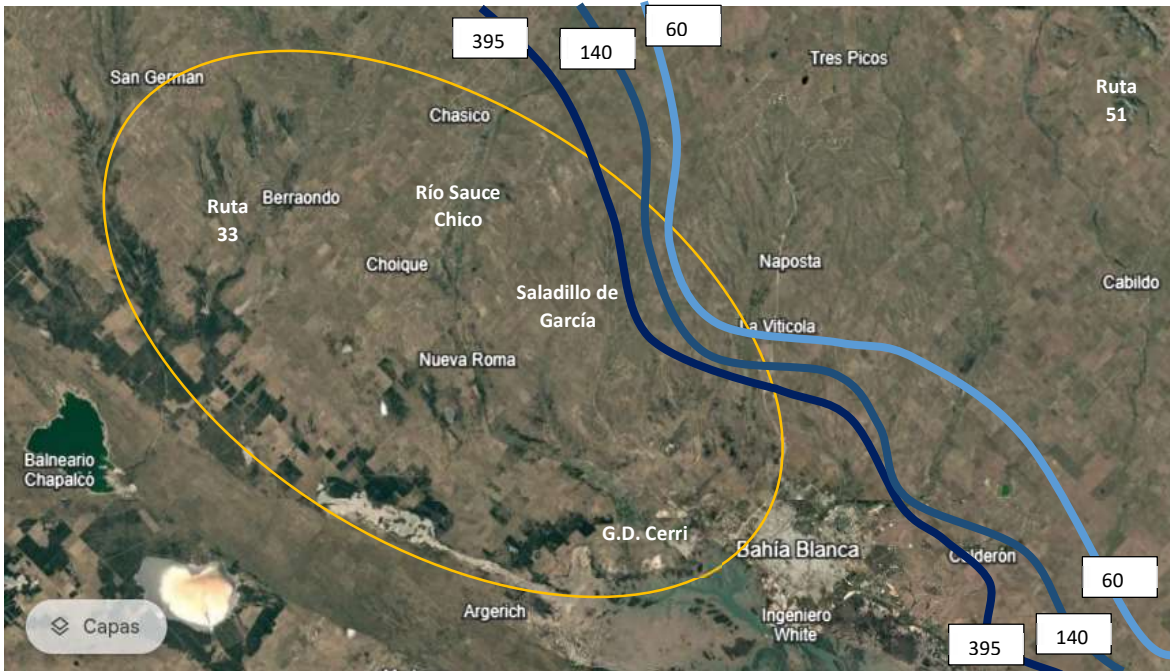
Figura 2. Zona oeste entre San Germán y Bahía Blanca y distribución de la lluvia durante el evento

Referencias: Curvas de isohietas de la cantidad de milímetros precipitados en la tormenta del 7-3-25.

Este trabajo se centra en el estudio del comportamiento de las corrientes de escorrentía desde el límite de la RN 33 que derivaron sobre el tramo sur de la RN 35 y las proximidades de Gral. D. Cerri y Bahía Blanca. Para ello en la figura 2 se presentan las isohietas en la zona analizada, que conectan los establecimientos rurales donde se registraron precipitaciones similares durante dicha tormenta. La intensidad de las precipitaciones para la isohieta de 395 mm superó ampliamente la capacidad de infiltración de los suelos, provocando una escorrentía excesiva que derivó en el desborde de los arroyos Saladillo de García y Río Sauce Chico además de otros cursos menores.

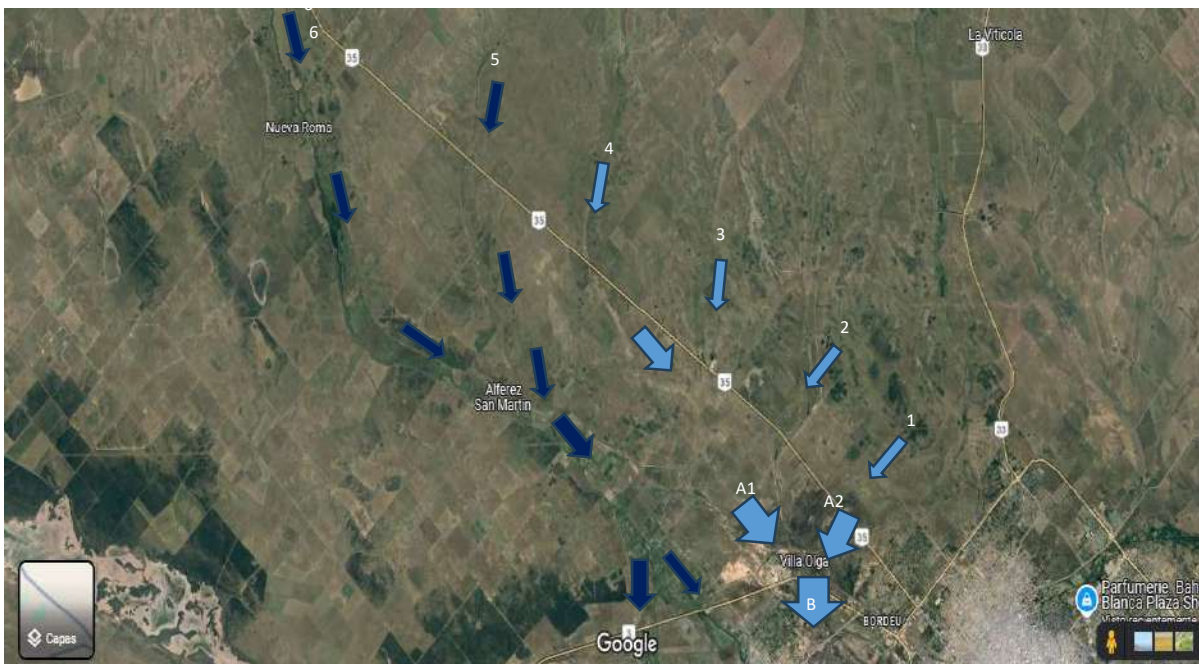
Figura 3. Corrientes de escorrentía que cruzaron la RN 35 y confluyeron hacia Gral D.Cerri provocando su inundación.

Referencias: Corrientes de escorrentía 1 a 4 (color celeste) confluyeron en zona A1 y A2 y posteriormente en una gran corriente B que ingresó por el este de Cerri. Corriente 5 y 6 (color azul)

siguió principalmente el curso del Sauce Chico. El Sauce Chico divide parte de sus aguas al partidor canal cuatrerros que pasa en la parte oeste de Cerri.

La figura 3 destaca los principales puntos de aporte masivo de agua y el comportamiento del agua en el terreno, que ocasionaron severos daños de erosión de suelos en numerosos establecimientos rurales, en sus infraestructuras y en la hacienda. Posteriormente estas corrientes cruzaron la RN 35 generando cortes y confluyeron en su avance hacia las áreas más bajas de la cuenca, causando en su curso final la inundación de la localidad de Gral. Cerri. Además, se identificaron sectores donde la acumulación de agua provocó lagunas temporales, basándose en registros fotográficos de productores rurales y observaciones de cuerpos de agua formados a partir de la tormenta.

Los 4 primeros cursos de escorrentía convergieron en una gran corriente que ingresó entre la RN 35 y la zona de quintas del Sauce Chico a la altura de la Escuela Rural N°44 (corriente A1 y A2), que posteriormente cruzó la RN 3 sur entre la planta Transportadora Gas del Sur (TGS) y el frigorífico Villa Olga en dirección a la localidad de Cerri (Corriente B). Esta corriente de agua producto de los 4 cursos mencionados alcanza un ancho de aproximadamente 1700 metros. El curso 4 confluye con el Saladillo de García, mientras el curso 2 se une al Saladillo Chico (1) al oeste de la Plata TGS.

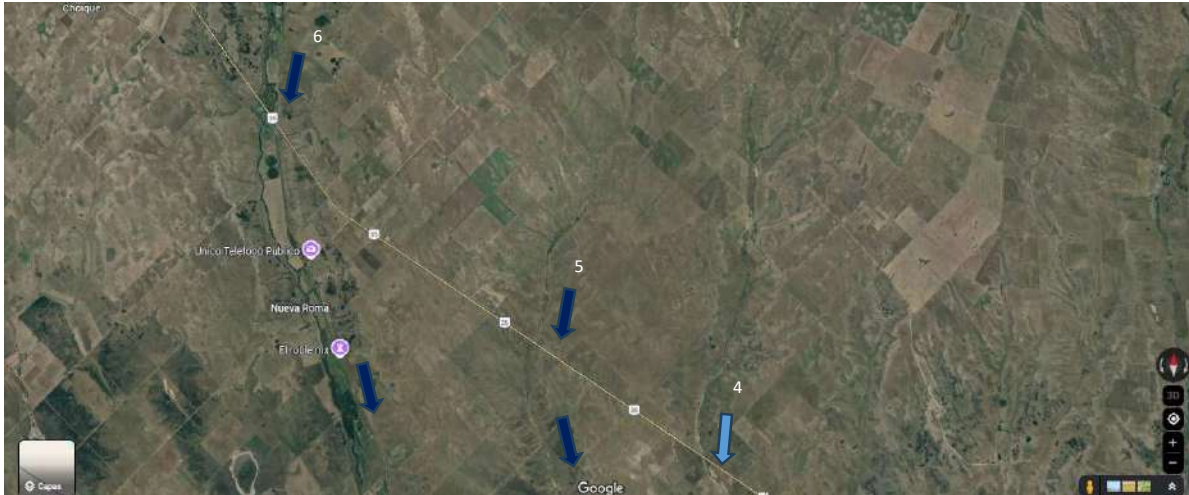
Figura 4. Detalle del curso del Río Sauce Chico y arroyos Saladillo y Saladillo de García sobre R.35

Referencias: Corriente 5 confluye con 6 (azul) a la altura de Alférez San Martín.

La transecta sobre la RN 35 permitió identificar 6 corrientes de escorrentía principales que cruzaron la RN ocasionando daños sobre la carretera, a las cuales se le adicionaron otras menores de cauces normalmente secos. Estas corrientes se numeran en la Figura 4 y fueron de este a oeste: 1) Saladillo chico (km 11); 2) curso del manantial salitroso del Camino de la Hormiga (km 14); 3) alcantarilla RN35 lindero establecimiento Las Cortaderas (km 20); 4) Saladillo de García (km 24); 4) Saladillo segundo (km 31) y 6) Río Sauce Chico (km 41).

La corriente 5 se une a la 6 en la vertiente en el Río Sauce Chico a la altura de la estación Alférez San Martín y luego continúan por dicho cauce. Una parte del Sauce Chico se deriva en el canal cuatros que circunda al oeste a Cerri y el caudal principal del arroyo continúa hasta su desembocadura en el estuario de Bahía Blanca a 4,2 km de esta localidad.

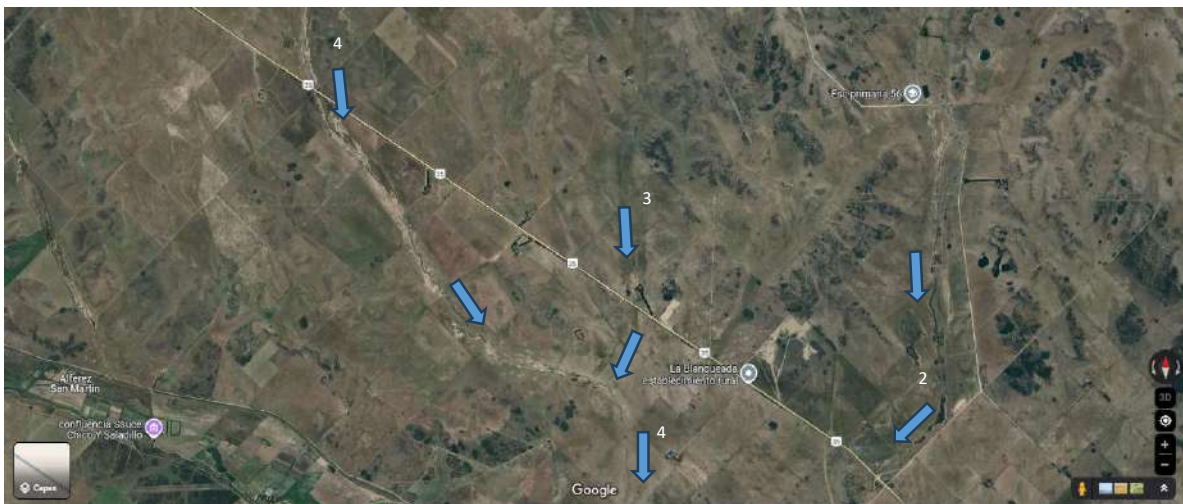
Figura 5. Detalle del Saladillo de García, Curso Km 20 y salitral camino de la Hormiga sobre R.35

Referencias: Corriente 3 del km 20 en el sitio donde se une al cauce del Saladillo de García (4).

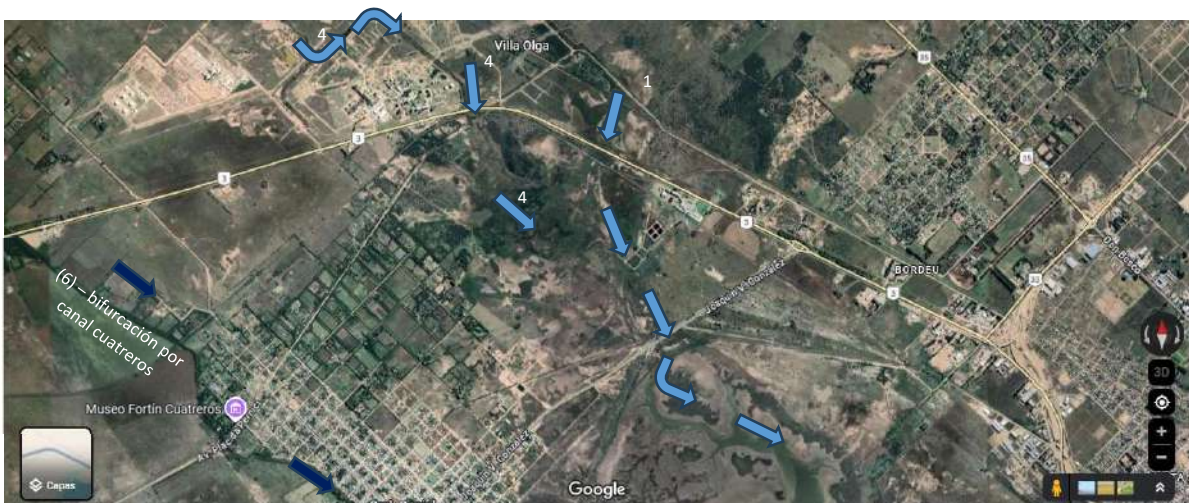
Figura 7. Detalle confluencia del Saladillo de García y Saladillo Chico hasta la desembocadura de ambos previo al ingreso por RN 3 sur a Gral. D. Cerri.

Referencias: Corriente (4) del Saladillo de García confluyen en el salitral del ingreso a Cerri con el Saladillo Chico (1). Al oeste de Cerri se observa parte de la corriente del Sauce Chico que ingresa por el partidor del canal Cuatros (6).

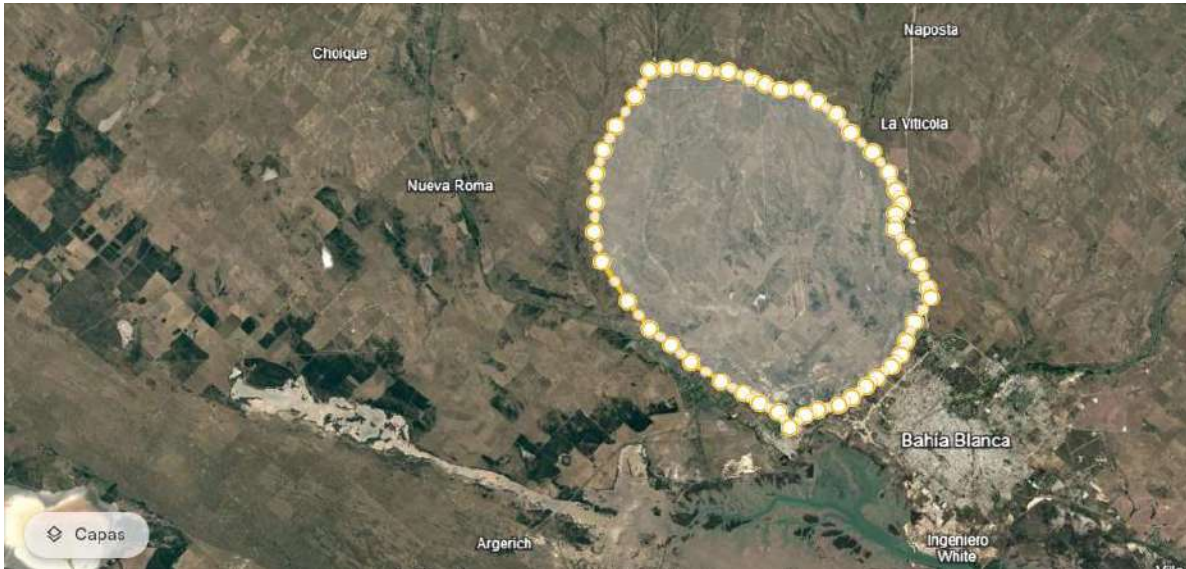
Figura 8. Estimación del área de aporte de agua a la desembocadura de los arroyos Saladillo de García y Saladillo Chico durante la tormenta del 7-3-25

El área de aporte de agua delimitada para la tormenta del 7 de marzo de 2025 sobre la desembocadura de los saladillos (Figura 8), alcanzó una superficie estimada de 36.500 ha. A partir de una lámina de agua de 395 mm de lluvia, en un suelo saturado con pendiente y una retención limitada se aproxima un escurrimiento del 75% de la pluviometría que determina un volumen total de escorrentía de 98.276.250 m³ de agua. Según los reportes de los pobladores rurales demoró 48 hs en transitar la cuenca. Estos datos permiten estimar un caudal medio en el punto de salida de la desembocadura de 567 m³/s. No obstante, al evaluar el caudal de punta de crecida que se determina con los datos de mayor intensidad de lluvias de 290 mm en 6 hs (Garreud et al.,2025) el impacto fue significativamente mayor alcanzando **3675 m³/s**. Este hecho se condice con la enorme superficie y altura del agua en la zona inundada de dicha desembocadura que accedió hacia el casco urbano de la localidad de Cerri.

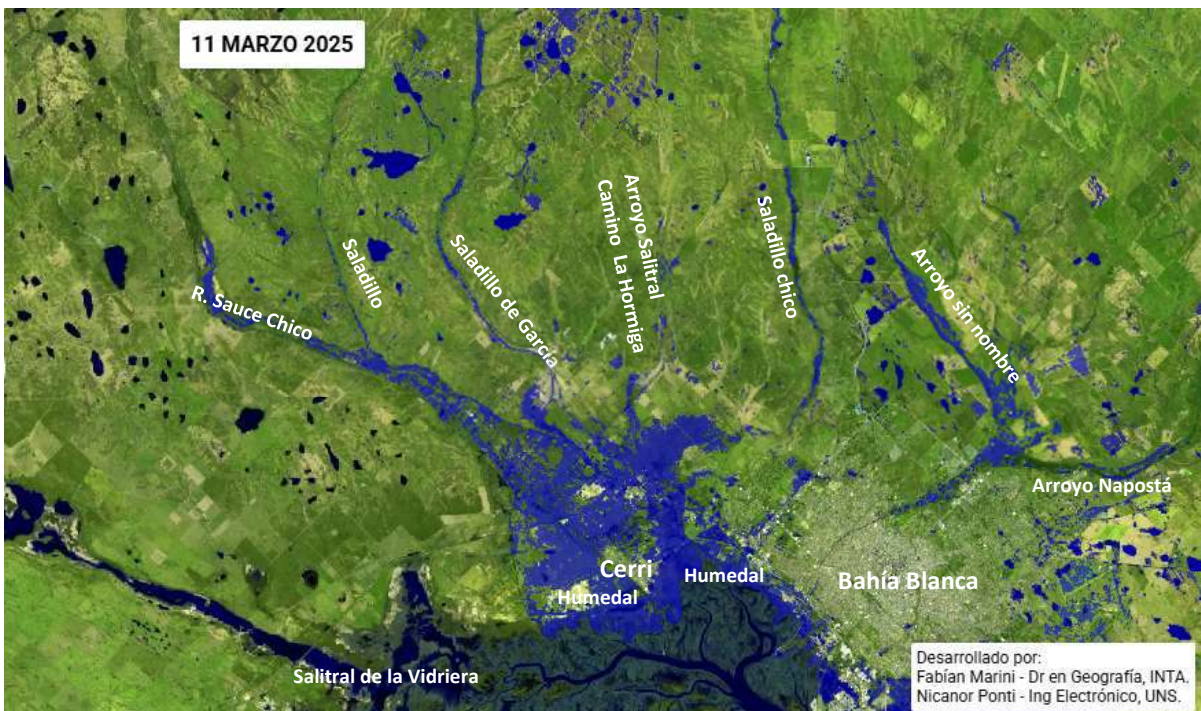
Figura 9. Sitios analizados en el terreno sobre imagen satelital del 11-3-2025 cuatro días después del pico de caudal de punta máximo inundación adaptada de Marini y Ponti (2025).

Complementariamente con la imagen satelital (figura 9) cuatro días posteriores al caudal de punta se puede observar la continuidad de las áreas de escorrentía y la formación de lagunas temporales.

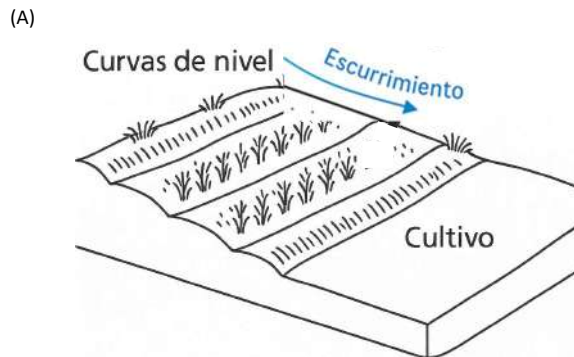
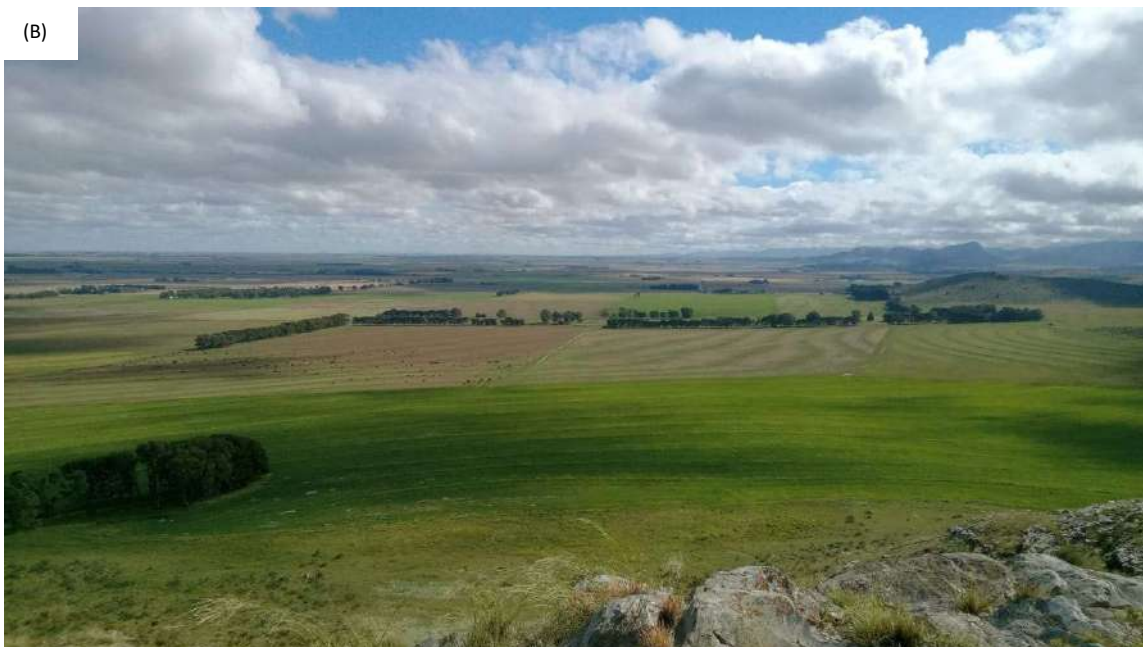
Figura 10. (A) Esquema terrazas de absorción en curvas de nivel y (B) imagen de cultivos entre terrazas en las sierras anteriores a la localidad de Tornquist.

3) Sistematización del territorio mediante análisis topográficos: Las curvas de nivel son líneas imaginarias que se trazan en un mapa topográfico y que unen puntos que están a la misma altura sobre el nivel del mar. Esta información resulta clave para implementar técnicas de manejo del relieve (también llamadas prácticas de conservación, prácticas estructurales o de sistematización). En áreas principalmente agrícolas, estas prácticas cumplen varias funciones: acortar la longitud de la pendiente y reducir el escurrimiento; generar microrelieves superficiales que permitan disminuir el movimiento del agua en superficie e incrementar su retención; atrapar los sedimentos arrastrados por el agua y conducir de manera no erosiva los escurrimientos que no pudieron ser controlados por otras técnicas. Por ejemplo, una práctica estructural son las terrazas de absorción. Las mismas consisten en la construcción de pequeños bordos de 50 a 70 cm de alto a través de diversos implementos de labranza (arados, rastras o palas) transversales a la pendiente (o paralelas a las curvas de nivel) cuyo objetivo principal es reducir la erosión por acortamiento de la longitud de la pendiente. Generalmente, se aplican en lotes con pendientes del 2-10 % ó con pendientes menores al 2% si éstas son muy largas.

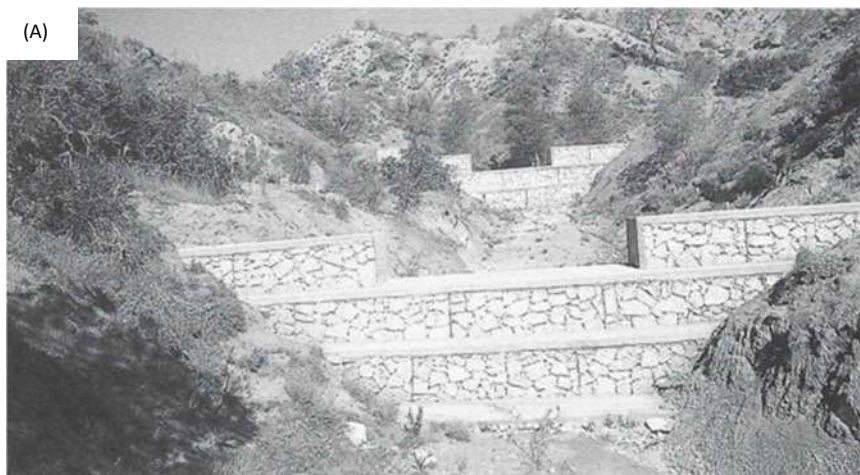
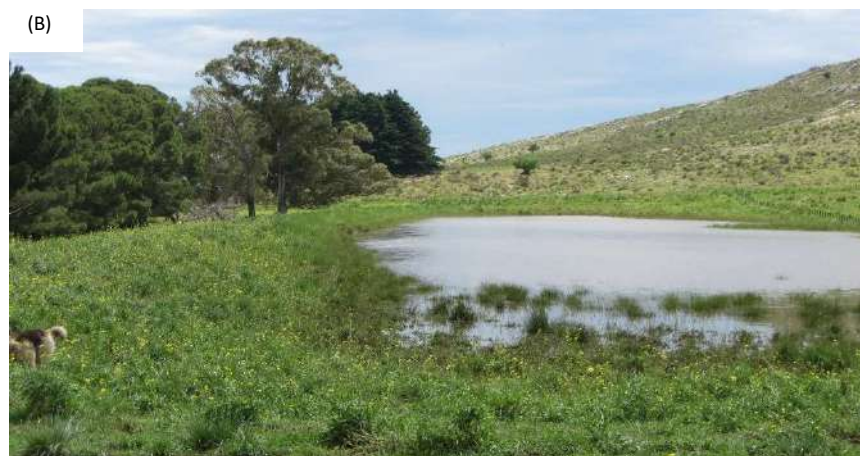
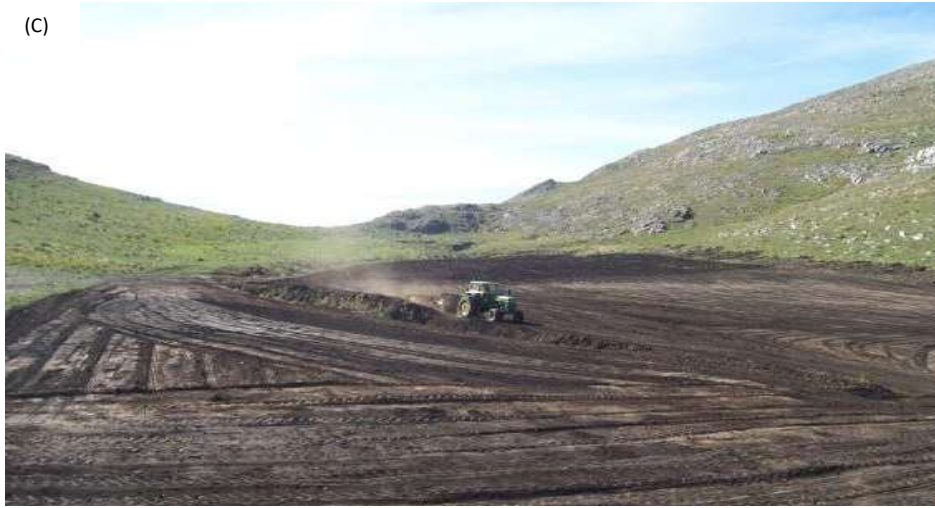
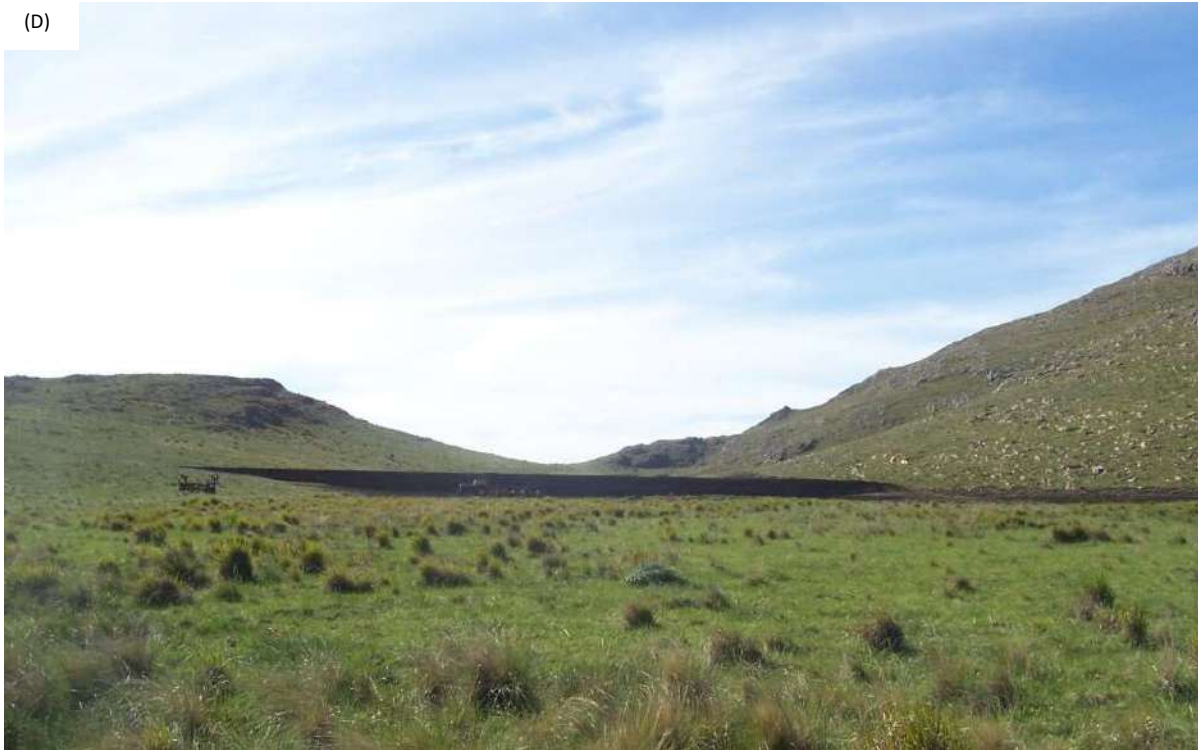
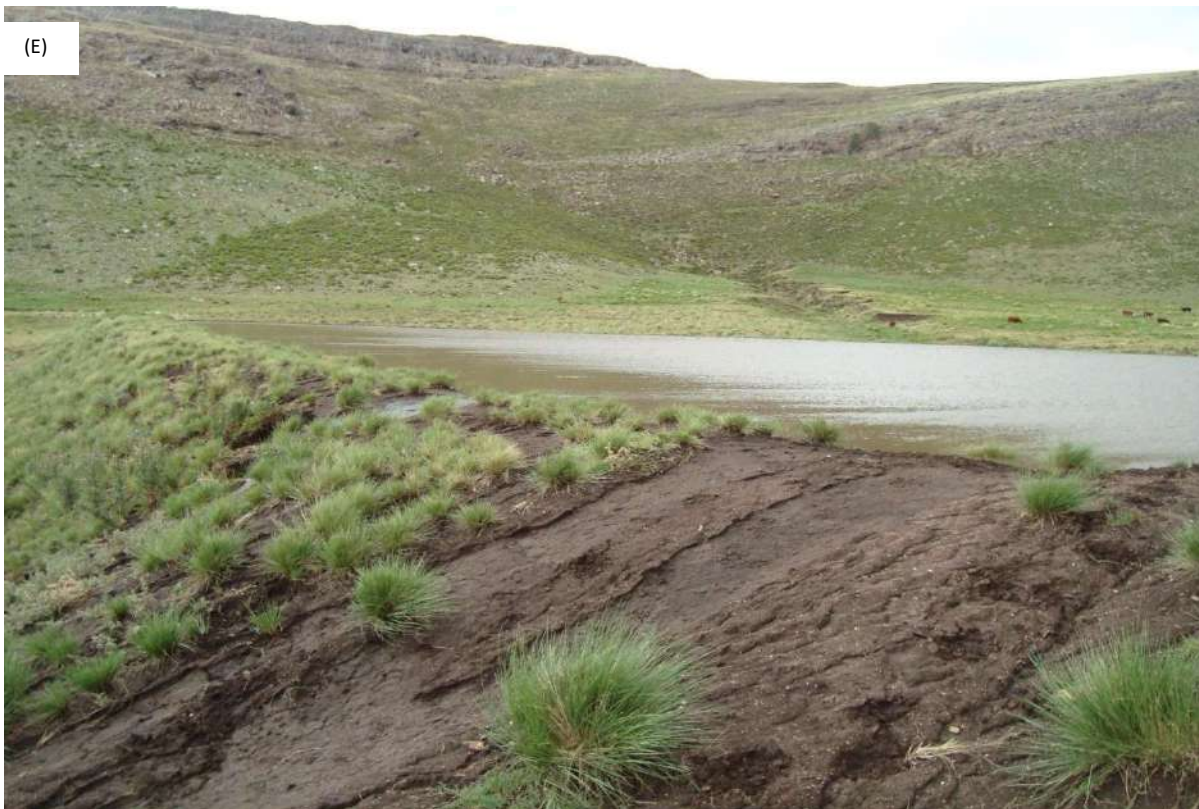
aguas abajo el caudal afluente y por lo tanto el nivel del agua en el cauce se limite a valores aceptables. Tratando que su presencia sea estable en el tiempo se puede recurrir a diques de mampostería gavionada (figura 12 A). Estos también se proyectan con un paramento aguas arriba vertical y el de aguas abajo escalonado que contribuye a disipar energía, darle más estabilidad y ralentizar el escurrimiento. En otros casos, en zonas de mucha pendiente se intercalan con otros similares, pero que disponen de troneras que permiten el paso de sedimentos de poco tamaño y retienen los de mayor tamaño, disminuyendo progresivamente la carga de arrastre que podrían obstruir el drenaje de alcantarillados bajo estructuras de transporte vial. También los diques pueden ser de hormigón prefabricado compuesto de varias filas de bloques prefabricados superpuestos y separados unos 20 cm en sentido horizontal. Ellos frenan aguas arriba los arrastres del tamaño deseado. Son diques filtrantes.

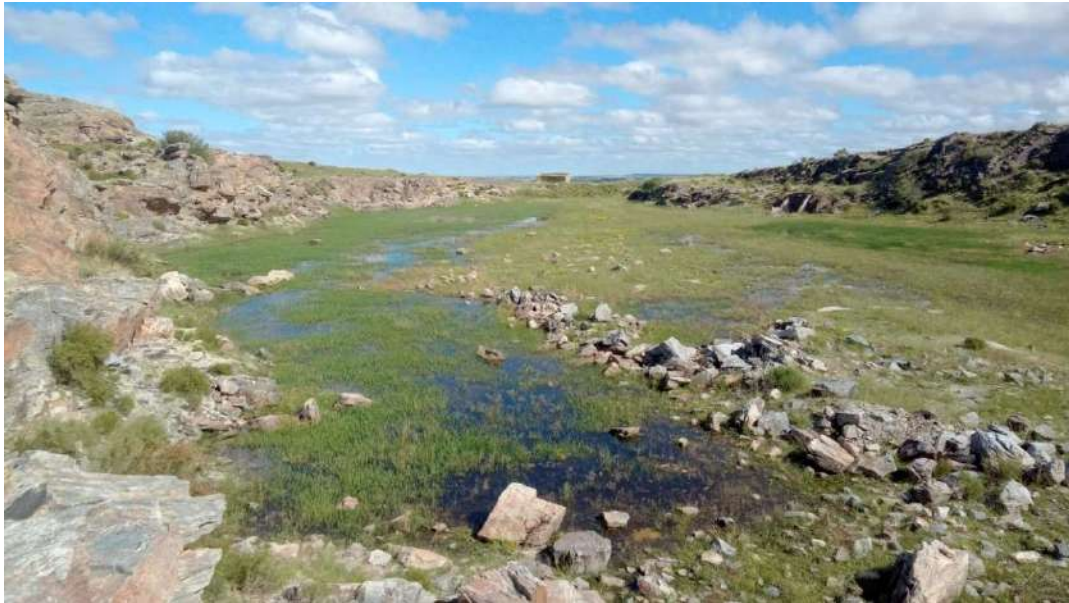
Figura 12. Imagen de zona de inundación planificada en cantera abandonada en las sierras anteriores a la localidad de Tornquist.

7) Zonas de inundación planificadas: Son áreas dentro del establecimiento estratégicamente elegidas destinadas a recibir excedentes hídricos, ya sea de escurrimientos intensos, rebalses de diques, canales de guarda o lluvias excepcionales. Se buscan suelos que toleren anegamientos temporales, donde no haya infraestructura sensible o que el agua acumulada pueda ser utilizada posteriormente para reserva hídrica para uso animal, riesgo, etc. Deben hacerse con un diseño simple que puede incluir taludes bajos o compuertas y con una capacidad de almacenamiento calculada. Las zonas de inundación por lo general están relacionadas con el manejo de áreas naturales (humedales, pastizales o pasturas tolerantes a inundación, bosques, etc) con el objetivo de proteger zonas de absorción natural que actúan como “esponjas” del agua.

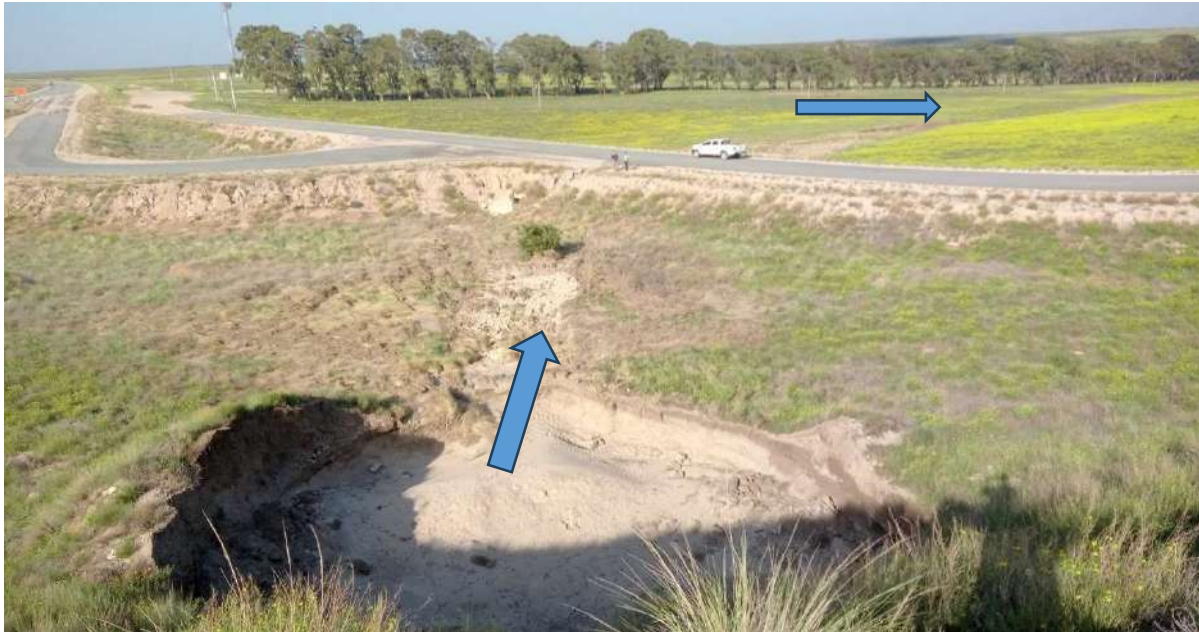
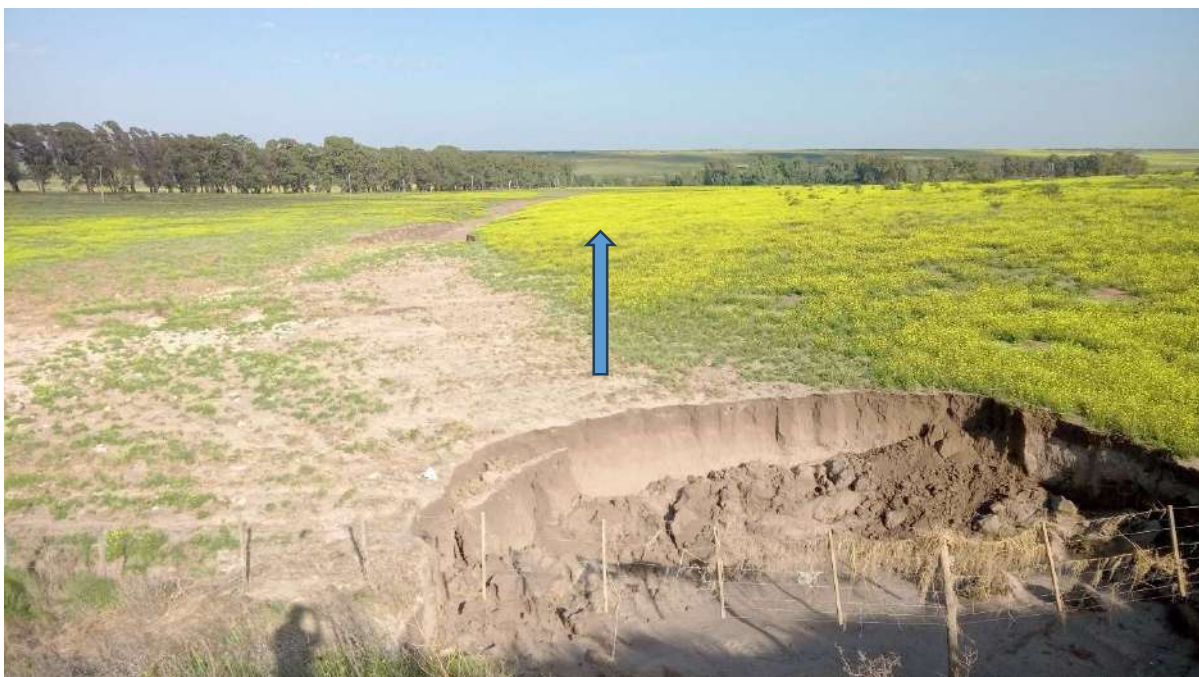
Foto 1, 2 y 3. Escurrimientos de la banquina oeste de la RN 33 en dirección al Saladillo Chico y lagunas temporales de agua que no escurrió (20-3-25).

Se relevo en terreno los contornos de la cuenca analizada. Sobre la RN 33 desde Bahía Blanca hasta el paraje La Vitícola se observaron daños de menor escala. En estos márgenes de la tormenta el agua acumulada en la banquina oeste escurrió hacia el Saladillo Chico donde se observaron algunos signos de escorrentía en la ladera de esta pendiente.

(*) Las flechas azules indican dirección del escurrimiento.

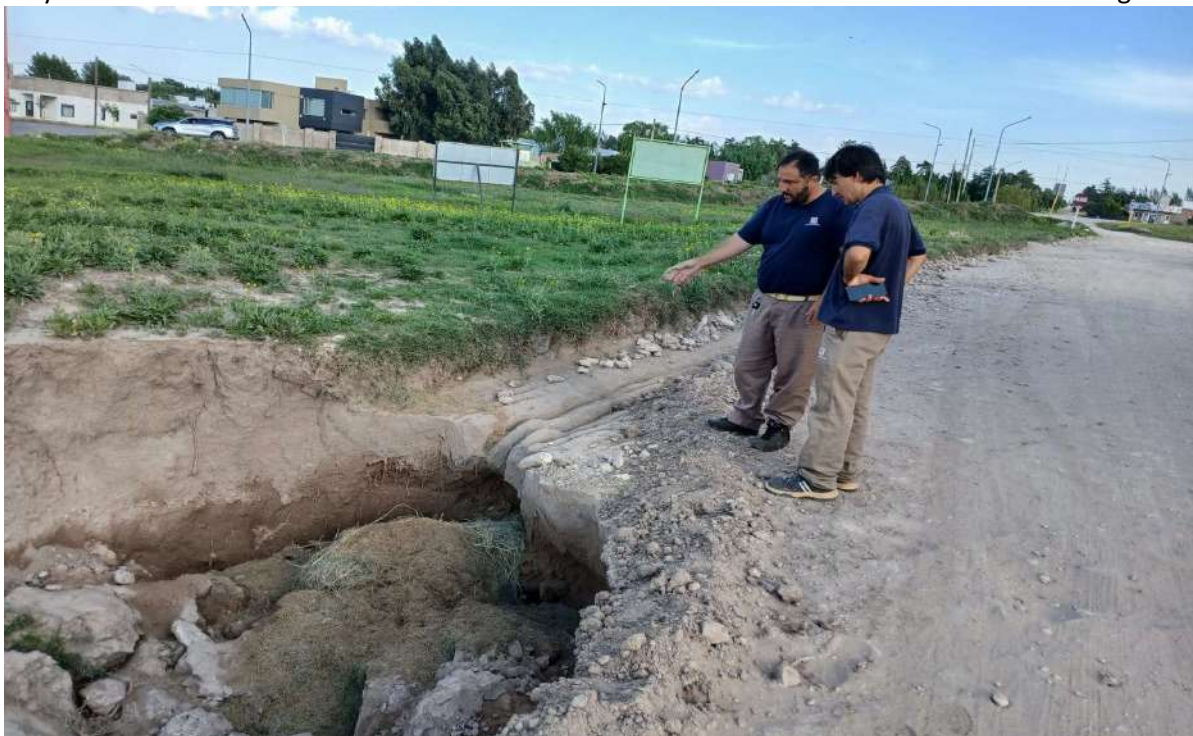
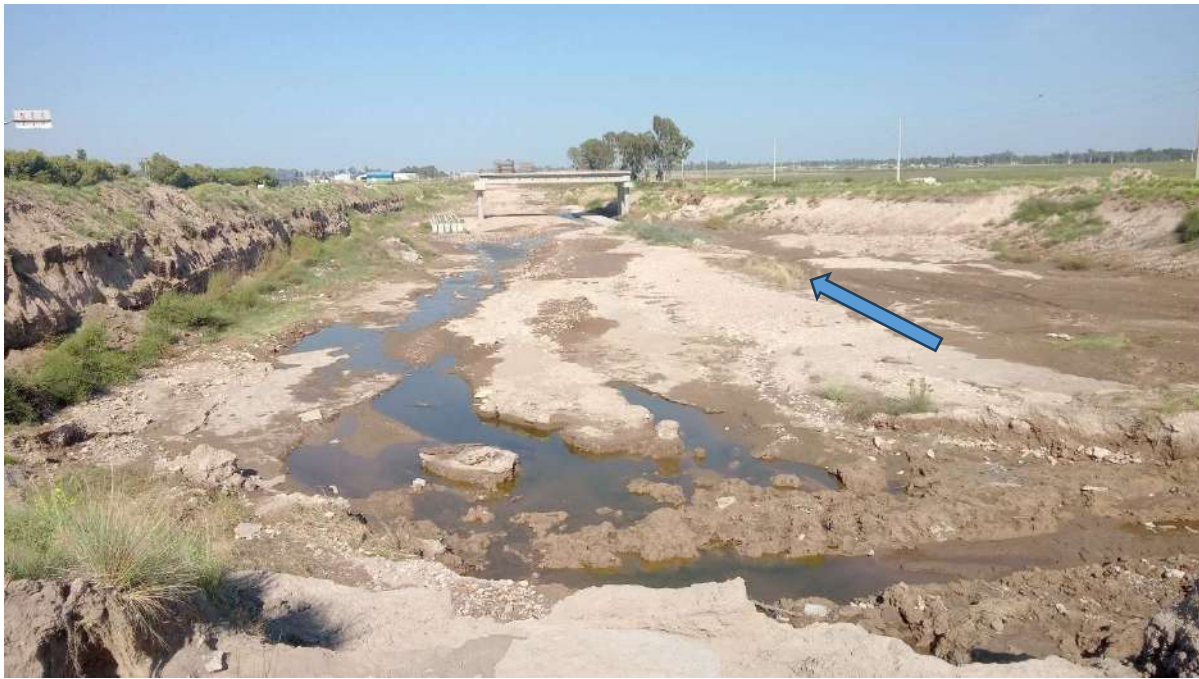
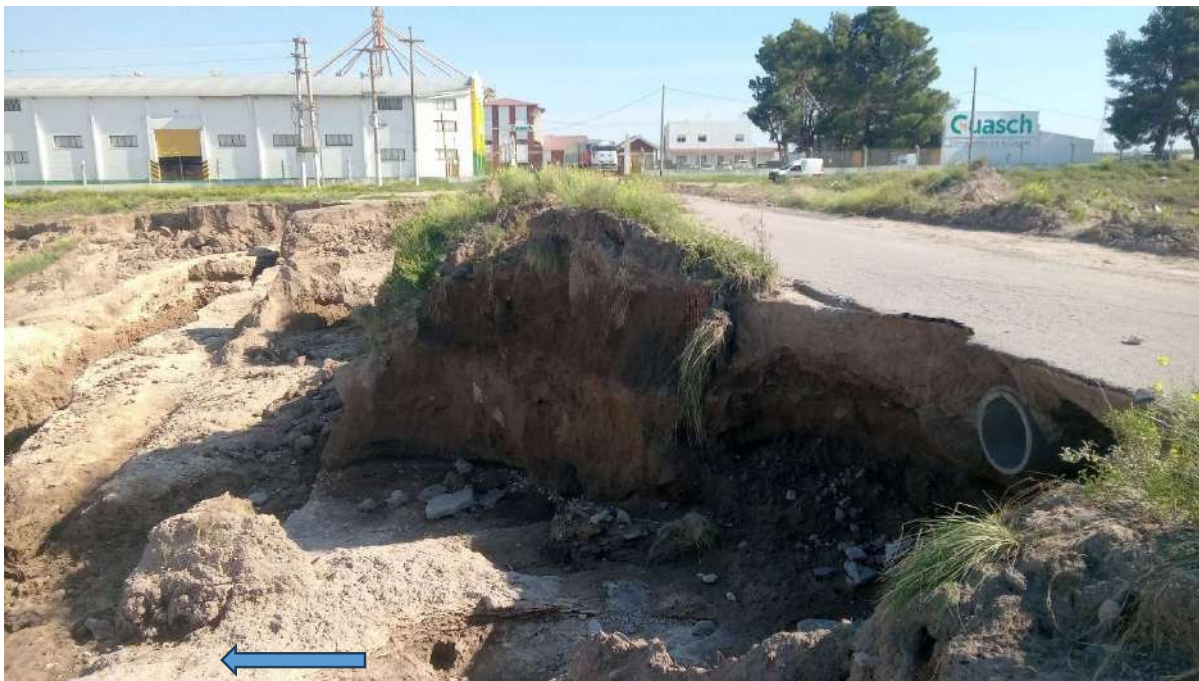
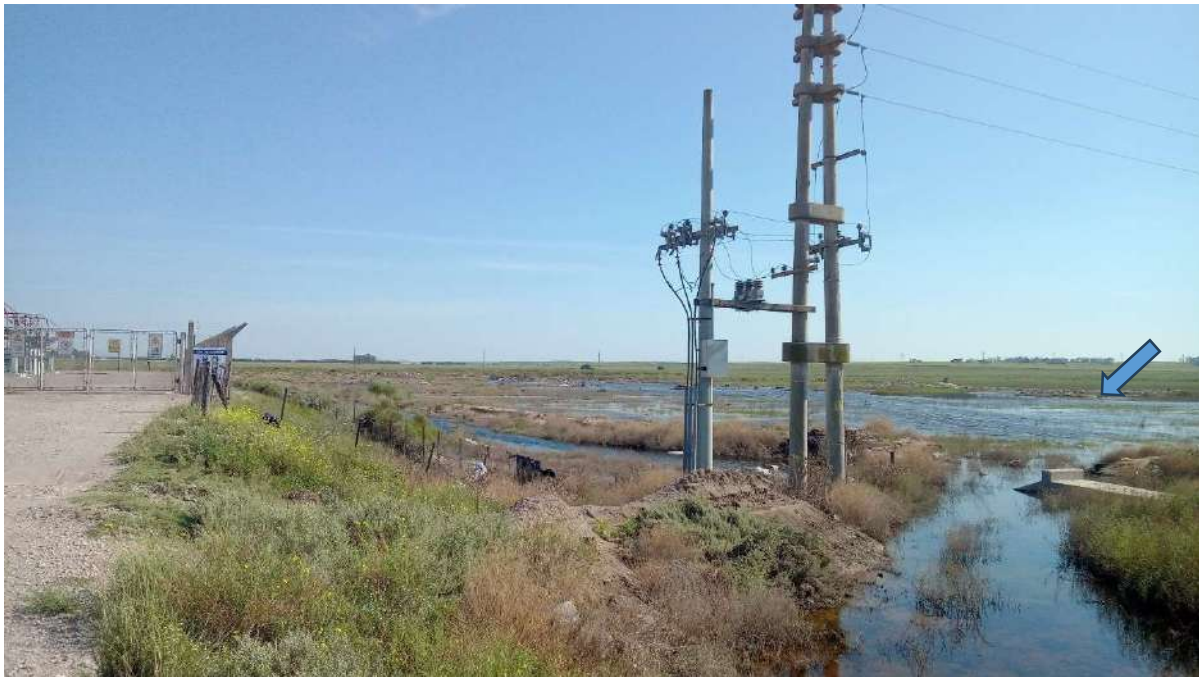
Foto 4, 5, 6 y 7. Zona Calles Resero y Vera y Camino Parque Sesquicentenario.

En la circunvalación de Bahía Blanca en el camino Parque Sesquicentenario y ladera arriba del barrio los Chañares las pendientes en dirección a la ría provocaron sitios de inundación y escorrentía de mayor magnitud.

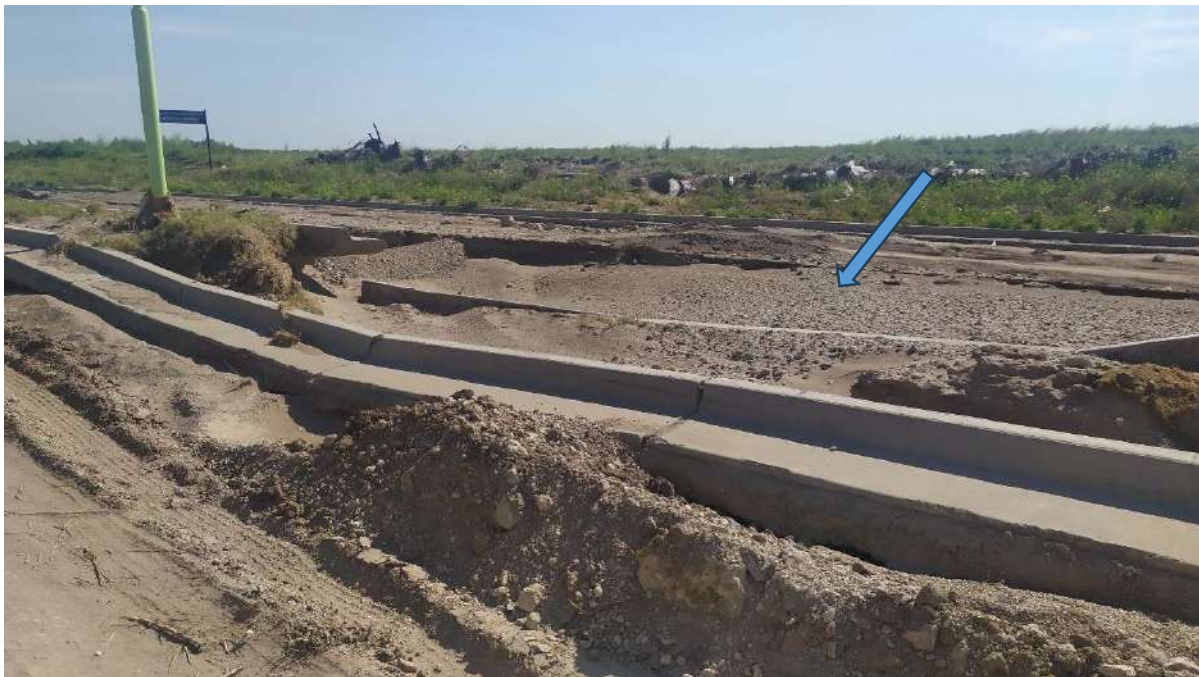
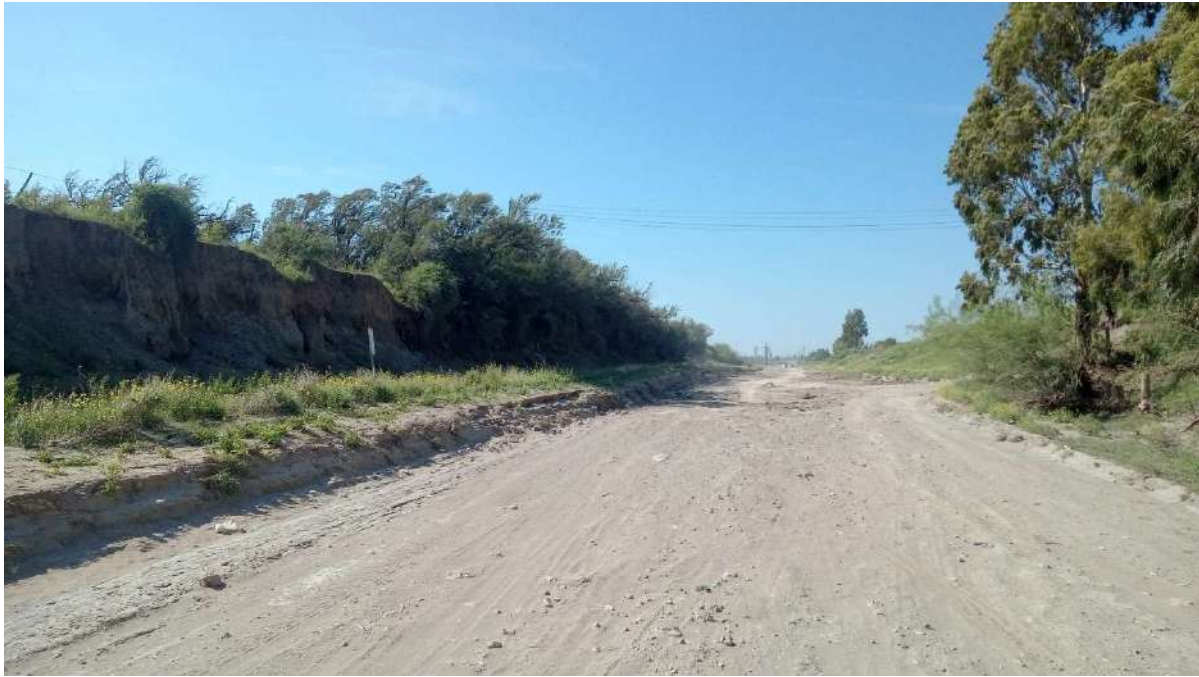
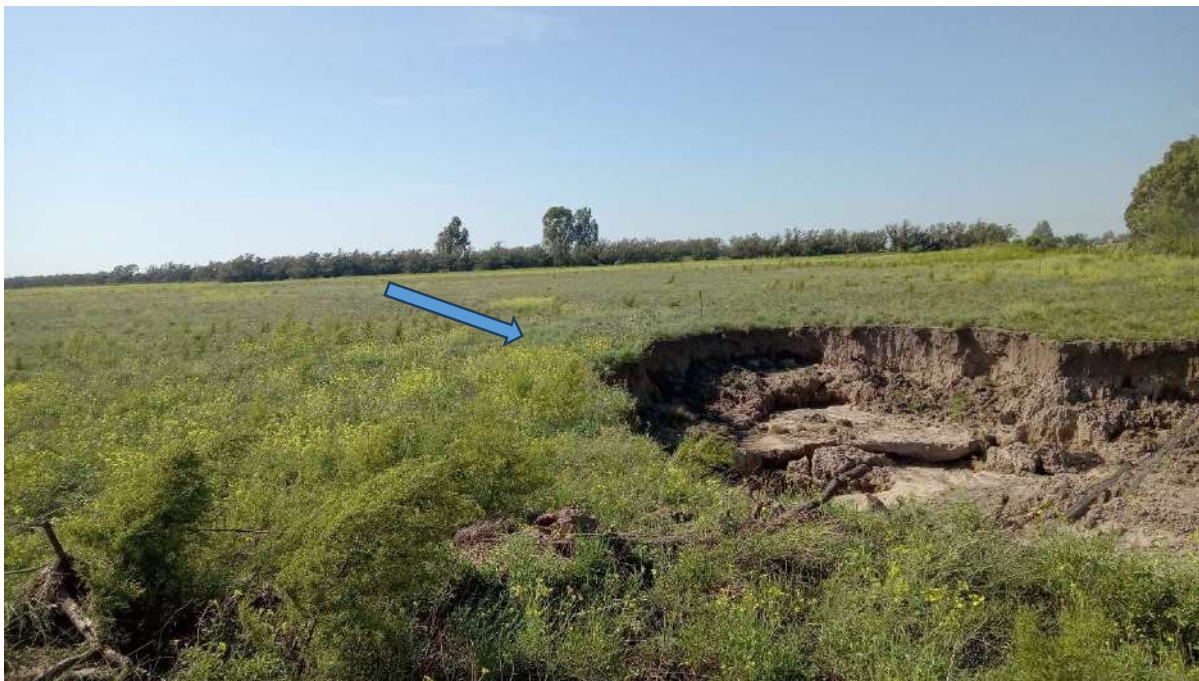
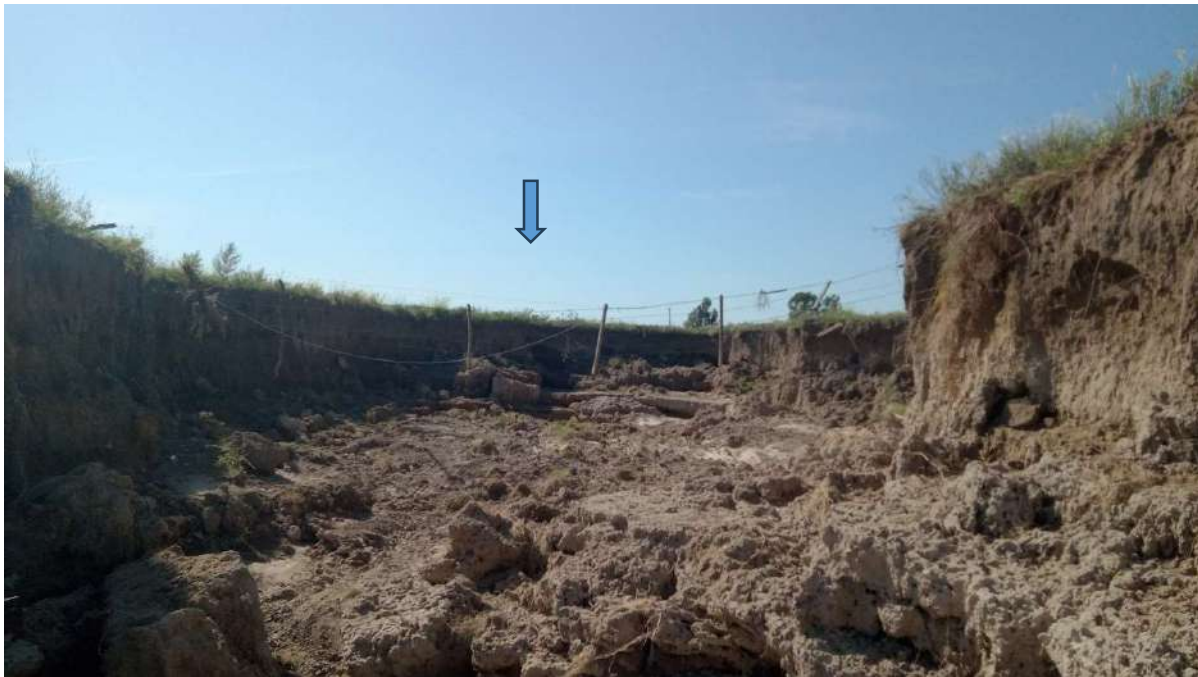
Foto 8, 9, 10 y 11. Zona Barrio Los Chañares.

En las laderas en pendiente a la calle Ayacucho que da acceso al barrio Los Chañares se observaron signos de erosión hídrica severos que afectaron la infraestructura de cordón cuneta y la calle mencionada (Foto 9). También se inundaron el sector bajo de un antiguo pequeño humedal entre el barrio los Chañares y la RN Parque Sesquicentenario, luego el flujo continuó hacia la ría entre Villa Bordeu y barrio Tierras Argentinas.

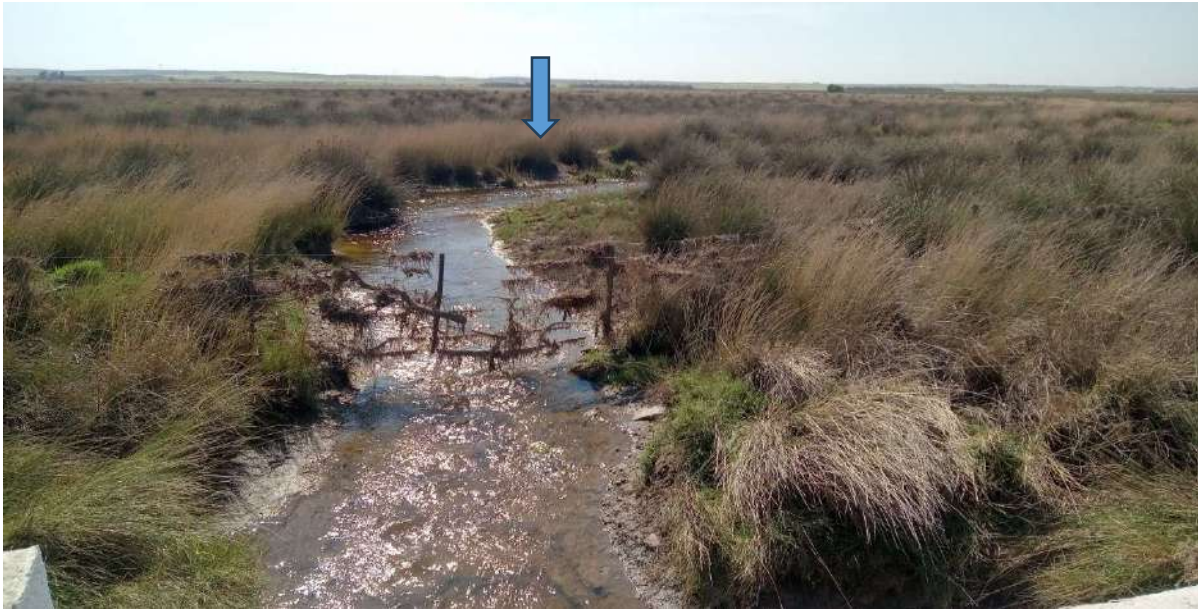
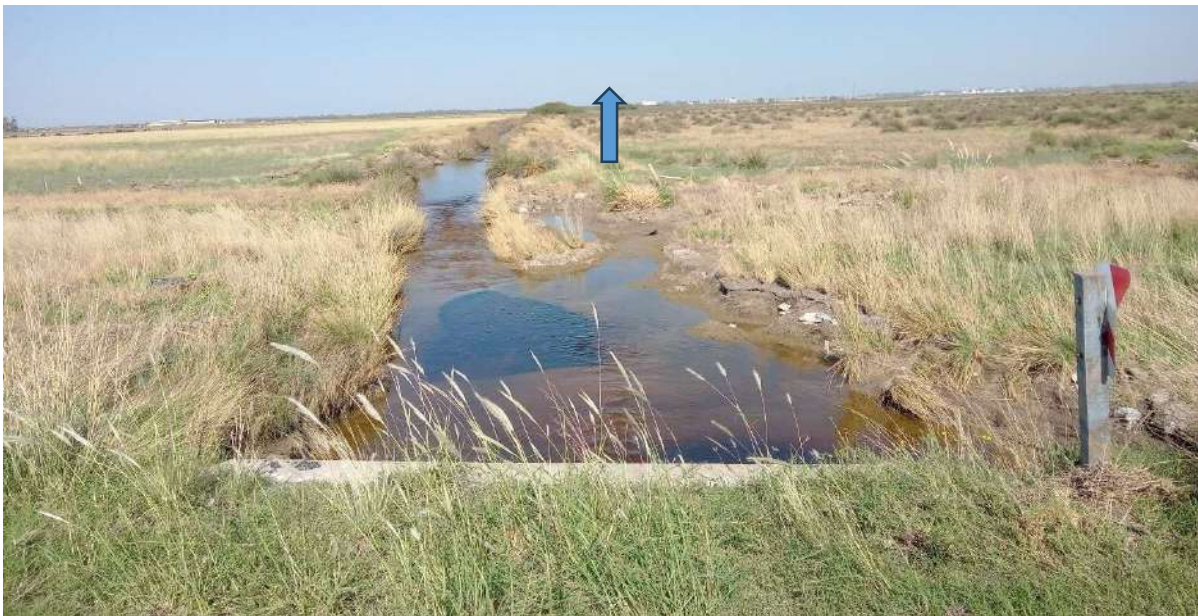
Foto 12 y 13. Cruce Saladillo chico, pasando el aeródromo Bahía Blanca sobre RN 35 sobre banquina norte y sur respectivamente.

Sobre la RN 35 se observaron daños de moderada magnitud sobre alambrados y banquetas en el curso del primer arroyo Saladillo Chico (Foto 12 y 13). Este hilo de agua acopia una superficie de escurrimiento originada en la zona del paraje Napostá, donde las precipitaciones fueron próximas a los 60 mm por lo que contribuyó con menor volumen de agua que las de los arroyos siguientes Saladillo de García y Río Sauce Chico.
