DIAGNÓSTICO PRELIMINAR DE DAÑOS DE ESCORRENTÍA SOBRE ZONA RURAL RUTA NACIONAL 35 Y GRAL D. CERRI (TORMENTA 7-3-2025)

RESUMEN

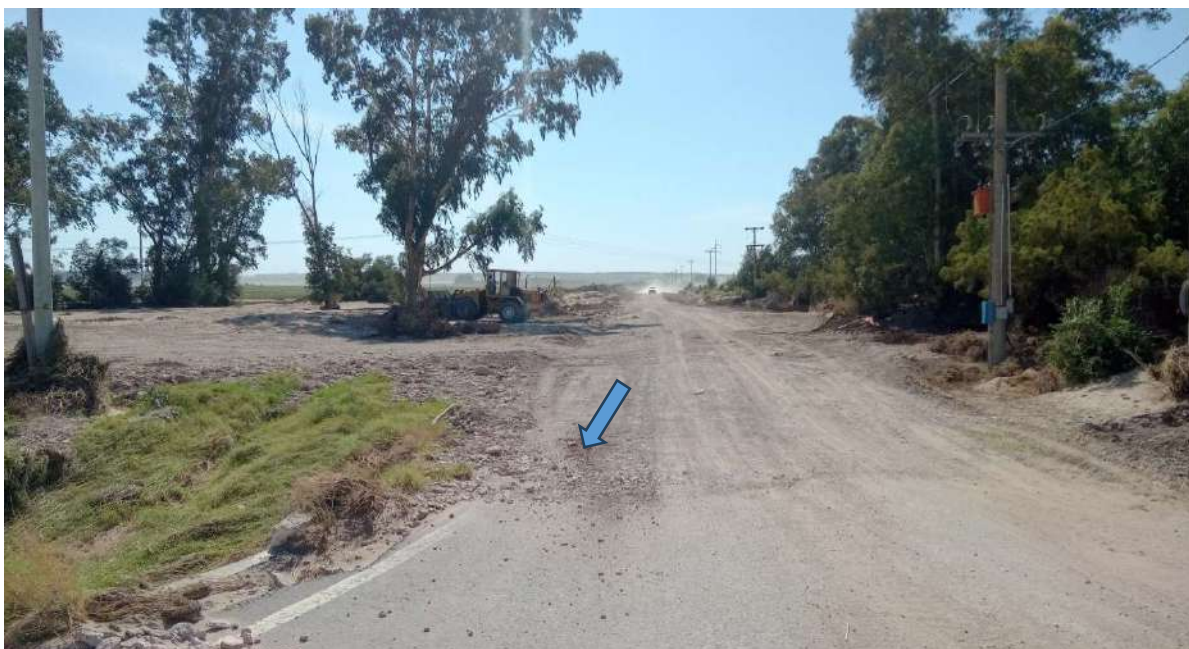
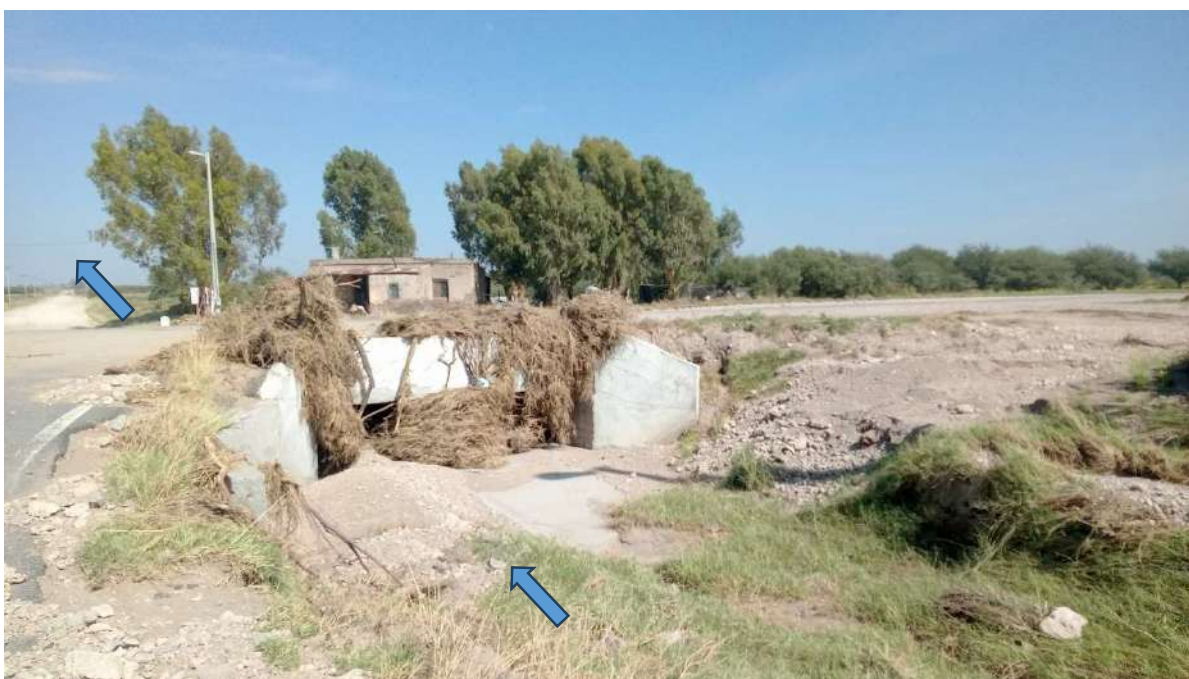
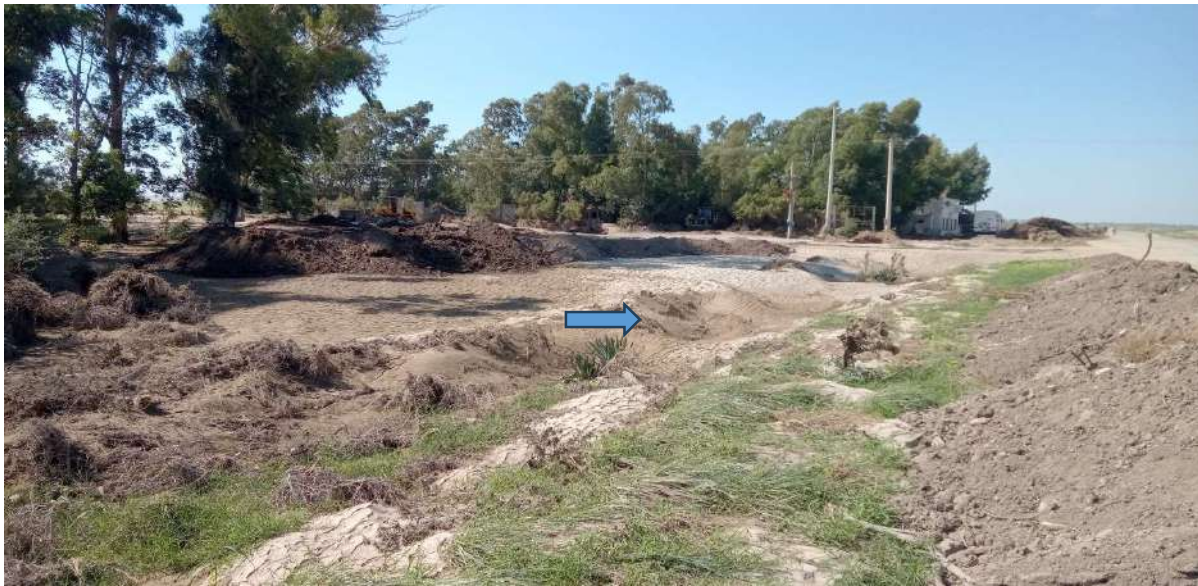
Foto 14, 15 y 16. Cruce Camino de la Hormiga- RN 35.

Las fotos 14, 15 y 16 exponen los grandes daños experimentados en el Camino de la Hormiga donde la zona natural del surgente del salitral frente a la Escuela Rural N°56 acumuló el agua de las lluvias de las laderas respectivas, desbordando sobre partes del camino de la Hormiga. Esta corriente de agua produjo daños en el camino, y luego en el cruce con la RN 35 sobre las viviendas ubicadas en su margen. Fue una de las corrientes que confluyó posteriormente en su afluencia a la localidad de Cerri como se verá posteriormente.

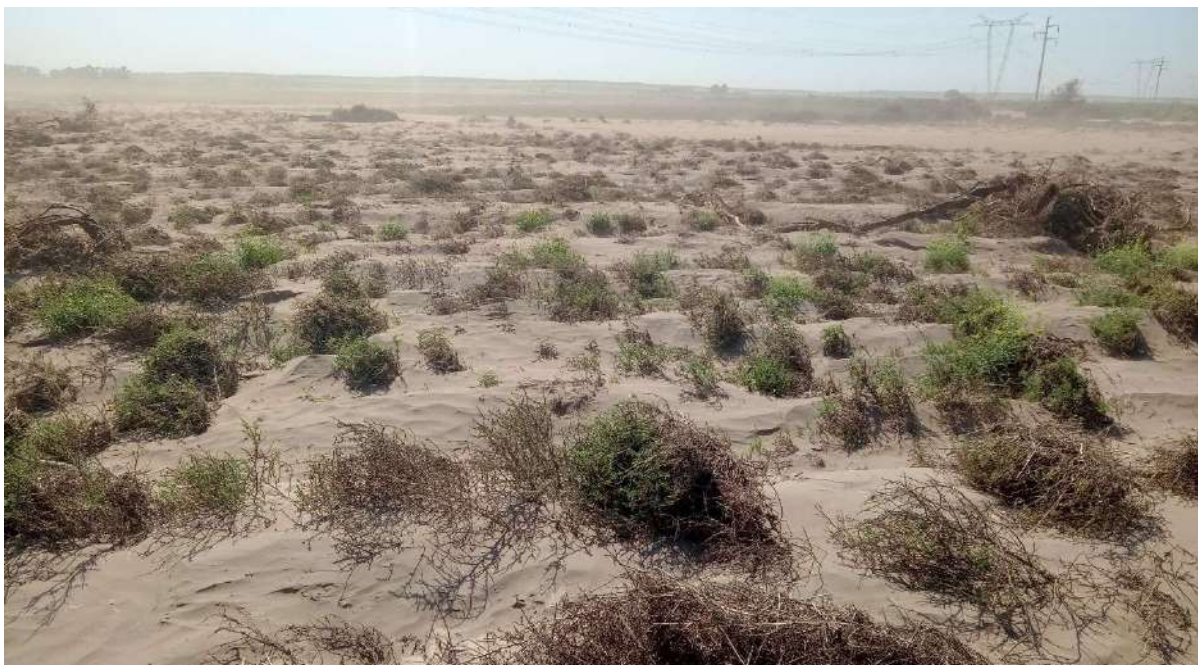
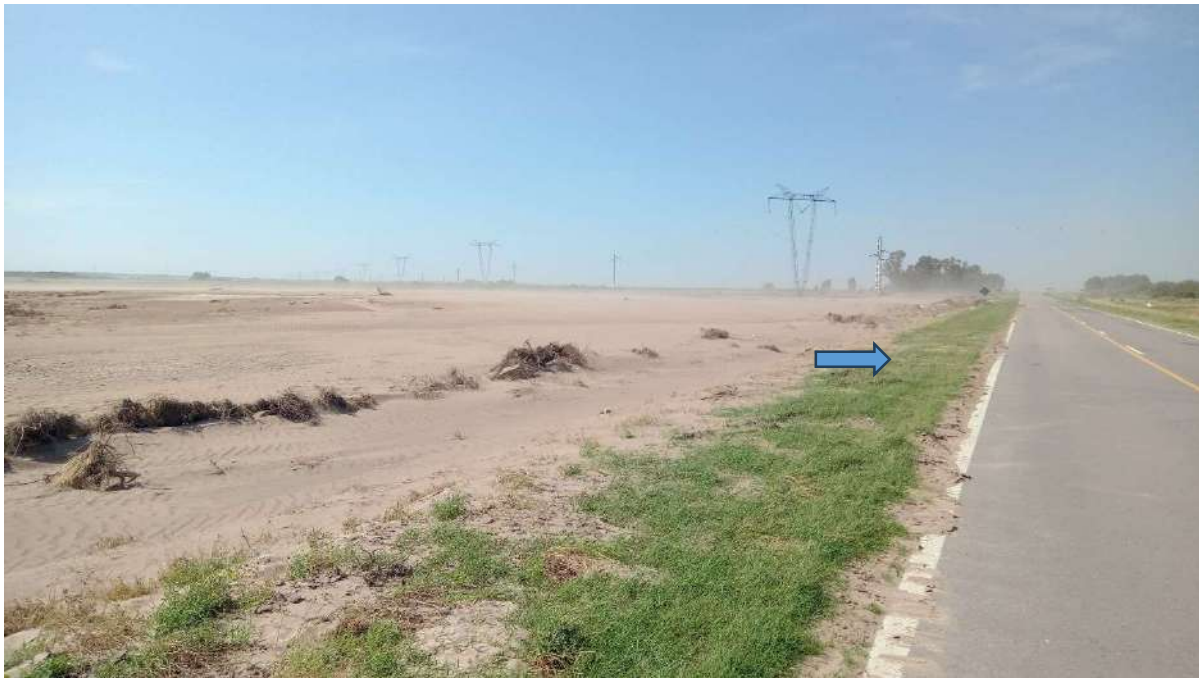
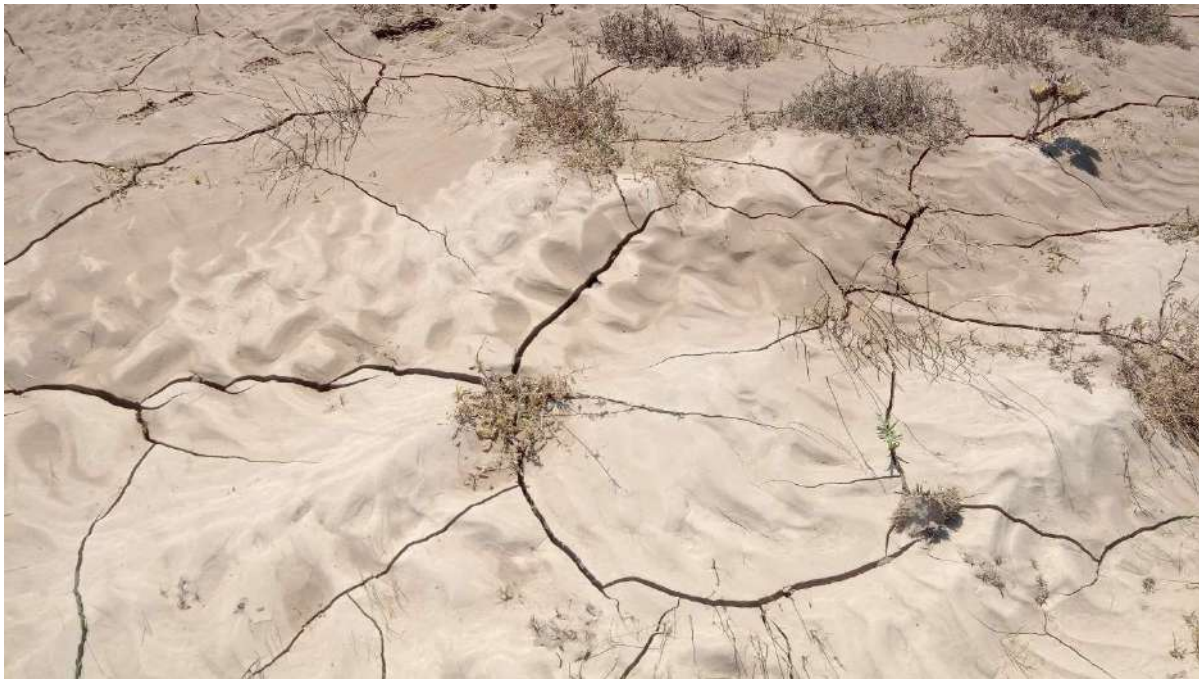
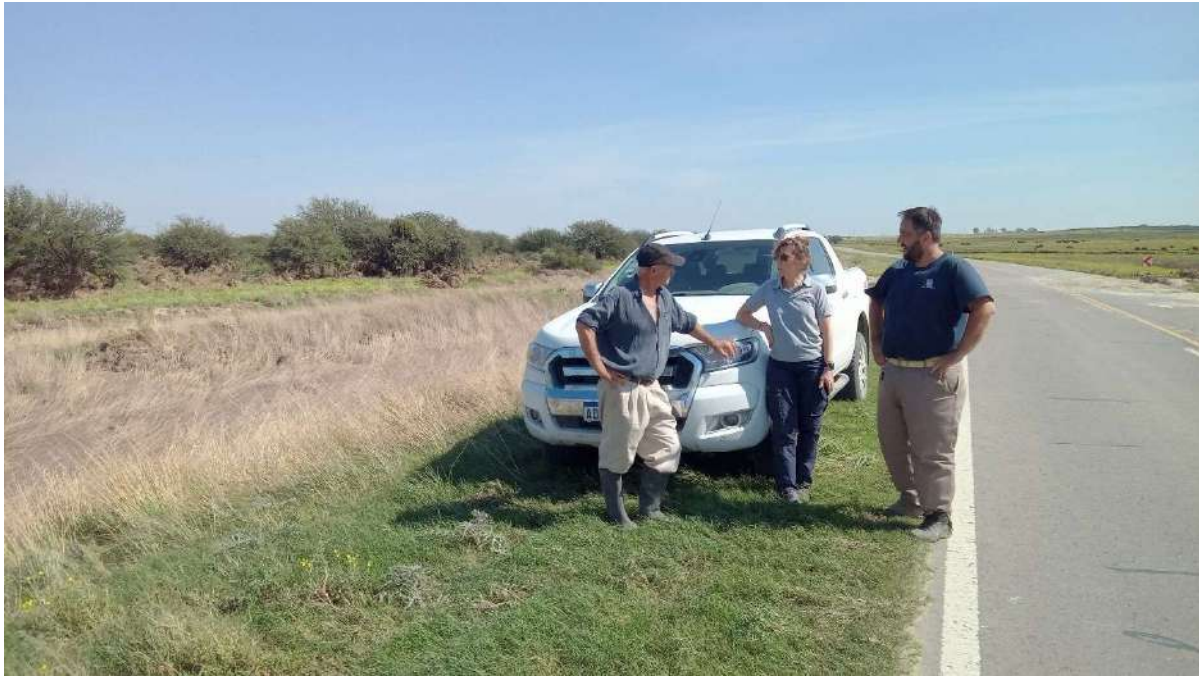
Foto 17, 18, 19 y 20. Zona km 8-12, RN 35. Arrastre de suelos y sedimentación.

Sobre la RN 35 se observó un comportamiento semejante de grandes daños por la escorrentía del agua precipitada sobre los cañadones sucesivos con pendiente norte-sur. Estas corrientes de agua superficial cruzaron la ruta ocasionando destrucciones o afecciones de distinto grado sobre alambrados, infraestructuras rurales, los animales presentes. Los severos procesos de erosión hídrica generaron la erosión de suelo con un alto grado de arrastre de sedimentos sobre la misma ruta. Las Fotos 17 a 20 permiten observar el tipo de daño generado por el movimiento de agua y suelo sobre el km 8 al 12 a la altura del Establecimiento La Maria Cruz. Estos sedimentos son fuente posterior de erosión eólica como puede visualizarse en las fotos anteriores.

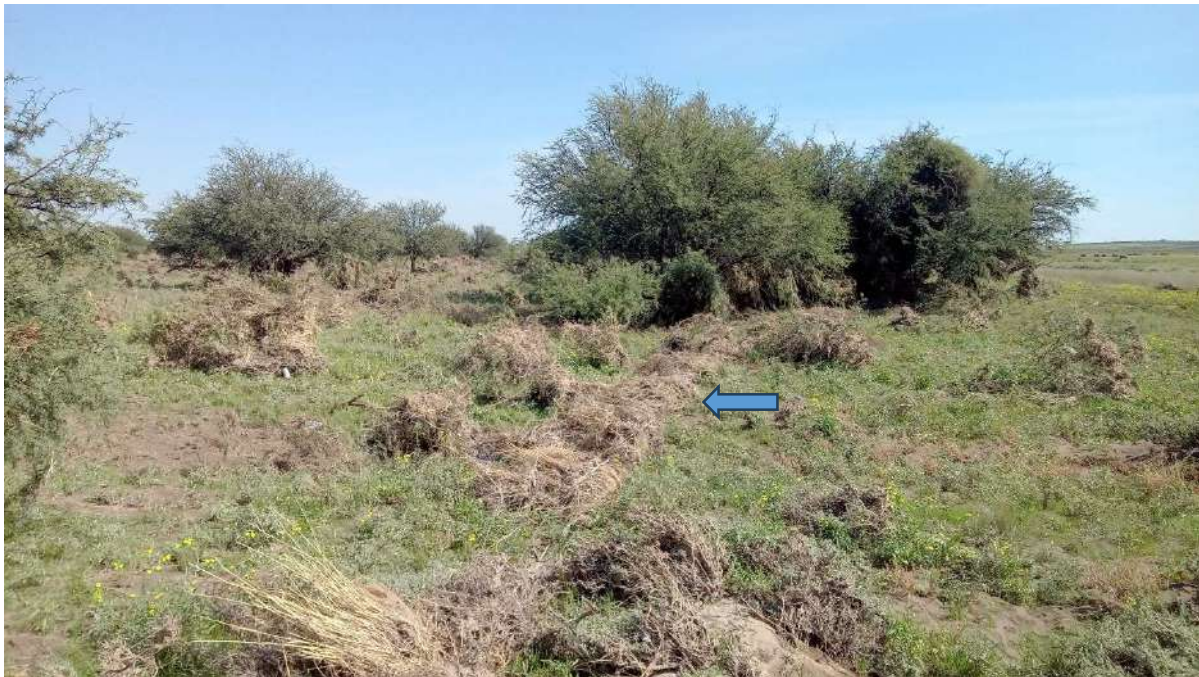
Foto 21 y 22. Signos de erosión hídrica en campos ganaderos: lotes con pastizal natural y monte nativo con caldenes con acumulación evidente de sedimentos y restos vegetales proveniente de zonas más altas. RN 35 km 10.

Las fotos 21 y 22 muestran que afortunadamente muchos de los lotes donde circularon las corrientes de escorrentía poseían pastizales naturales no degradados y la presencia forestal de monte con caldenes y otras especies nativas, que seguramente cooperaron en ralentizar la velocidad del avance de los flujos de agua y mejorar la infiltración. No obstante, no lograron mitigar completamente las consecuencias. Se observan daños sobre la vegetación nativa con una alta acumulación de material vegetal arrastrado por la tormenta sobre los árboles hasta la altura de 60 cm donde posiblemente llegó la lámina de agua de inundación en dirección hacia el mar. En las fotos 23 se visualiza el avance de la lámina de agua sobre establecimientos rurales del área y en la foto 24 la sedimentación de suelo ocasionada.

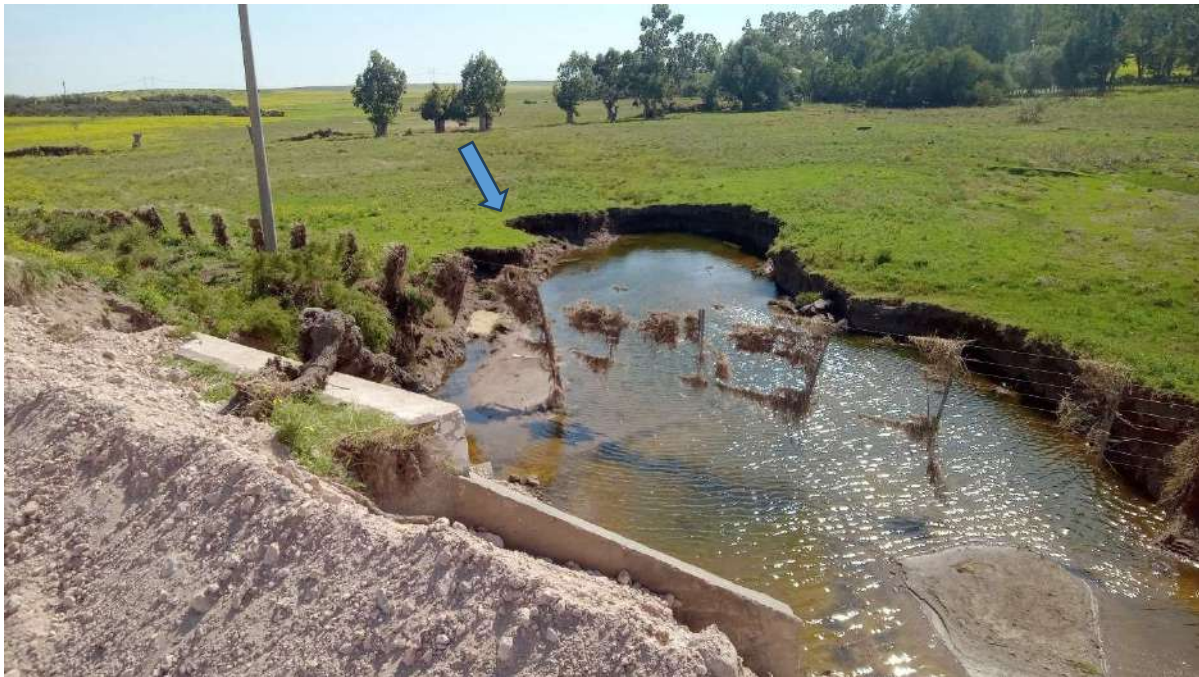
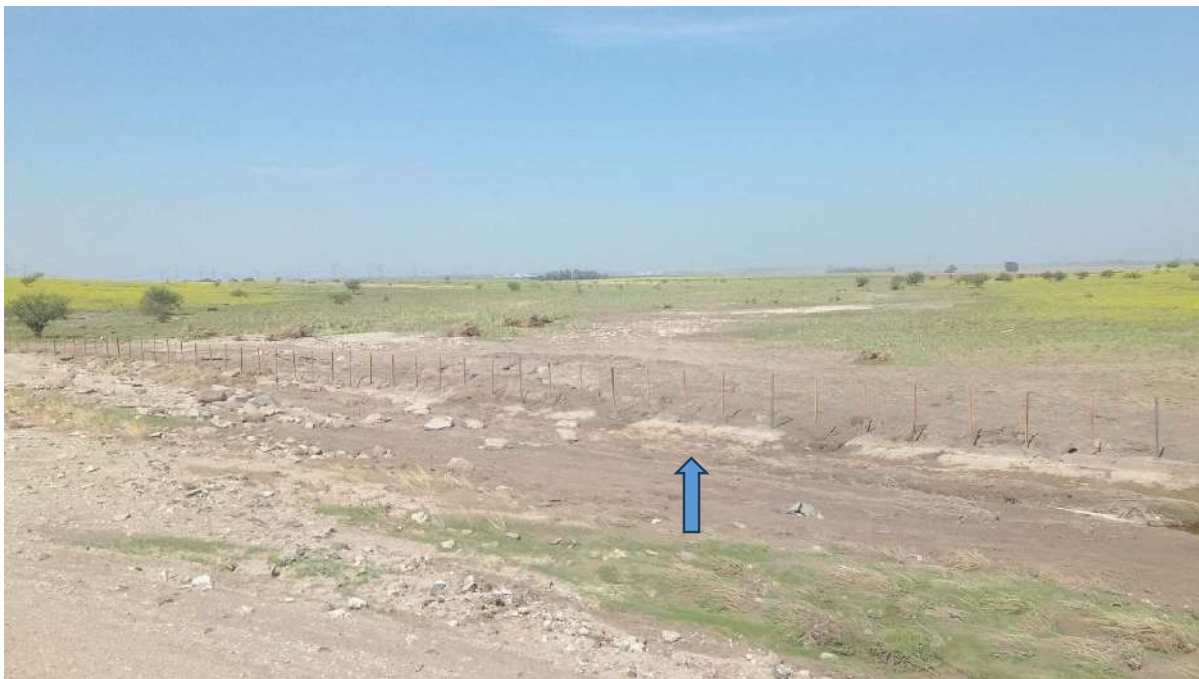
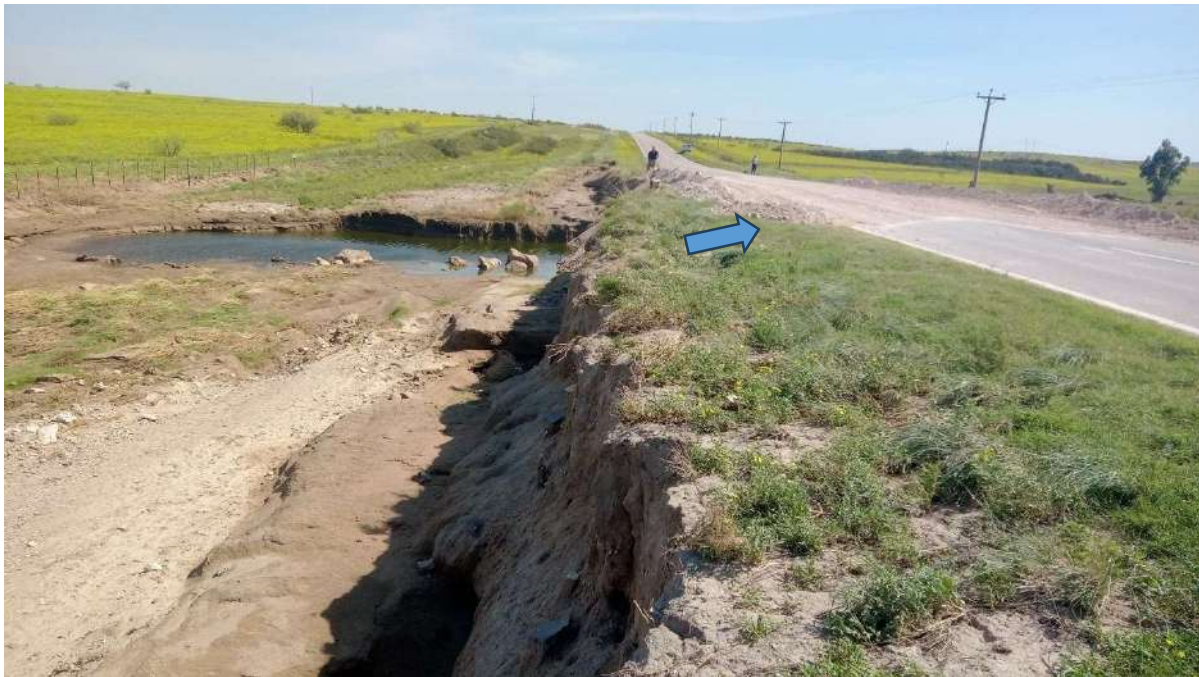
Foto 25, 26 y 27. Zona de corte, RN 35 km 20.

Las fotos 25 al 27 recopilan otra corriente de escorrentía que surco la RN 35 a la altura del km 20, a nivel de la alcantarilla existente frente al Establecimiento de las Cortaderas, provocando daños de socavamiento de las banquetas muy importantes.

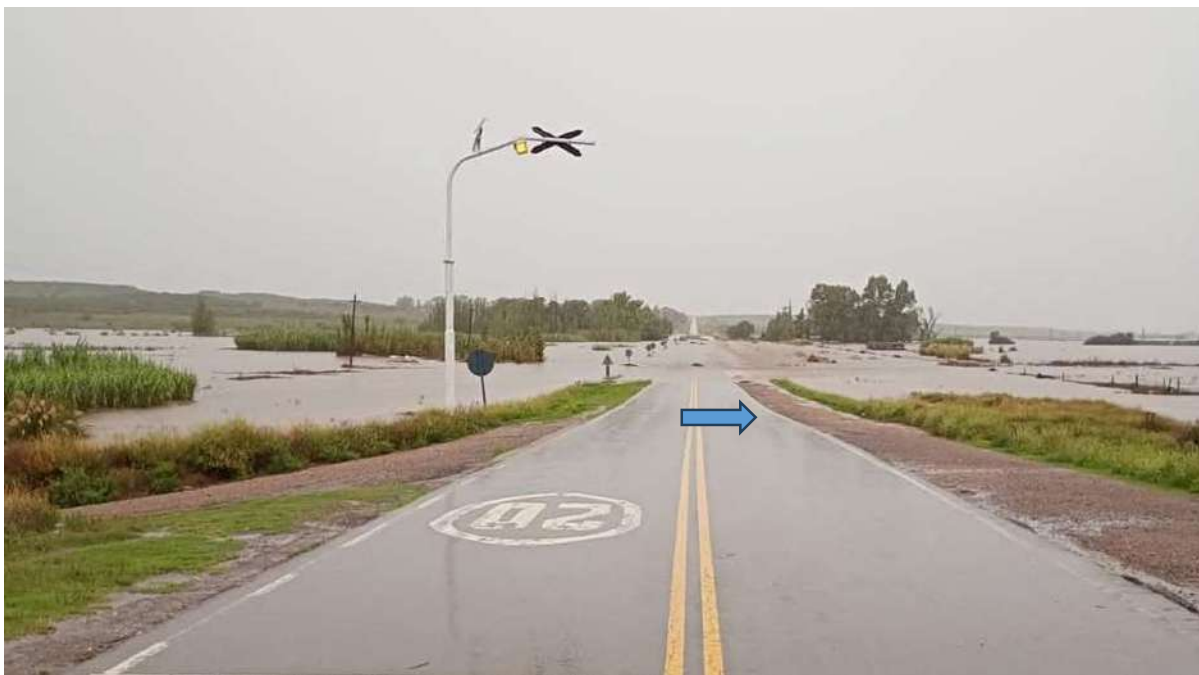
Foto 28. Paso a nivel altura Río Sauce Chico, RN 35 km 44, Paraje Las Quinta, durante la inundación. Gentileza R. Gianotti.

Las fotos 28, 29 y 30 capturan distintos momentos de inundación sobre la RN 35 en los km 44, 55 y 65 demostrando la magnitud del evento y de la lámina de agua que arremetió con la carretera.

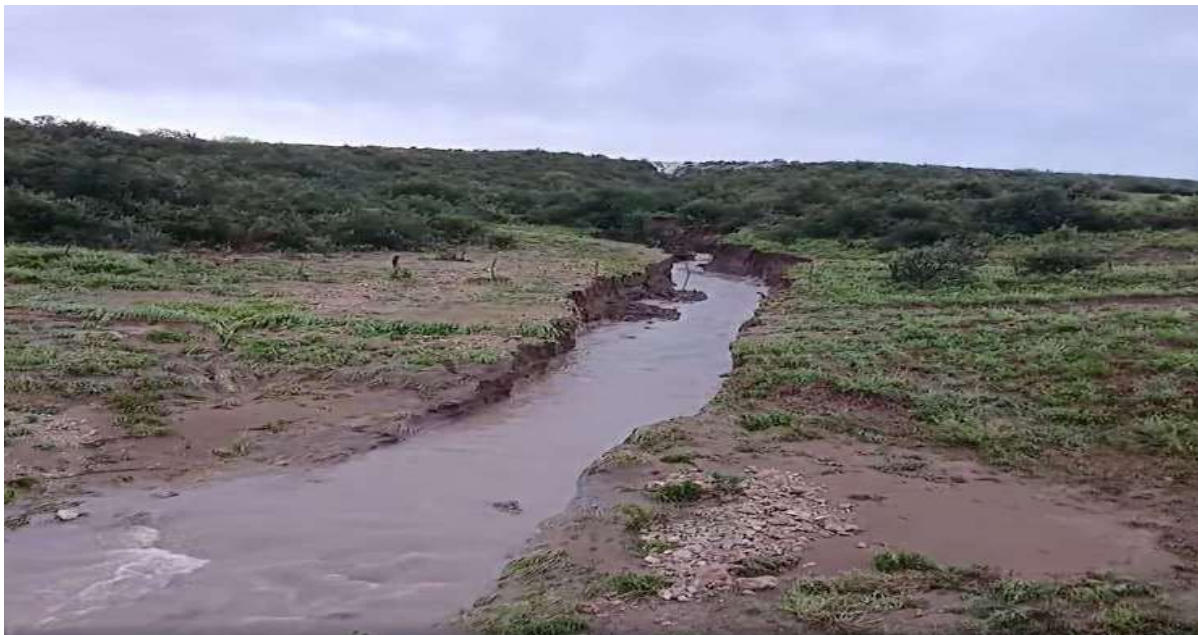
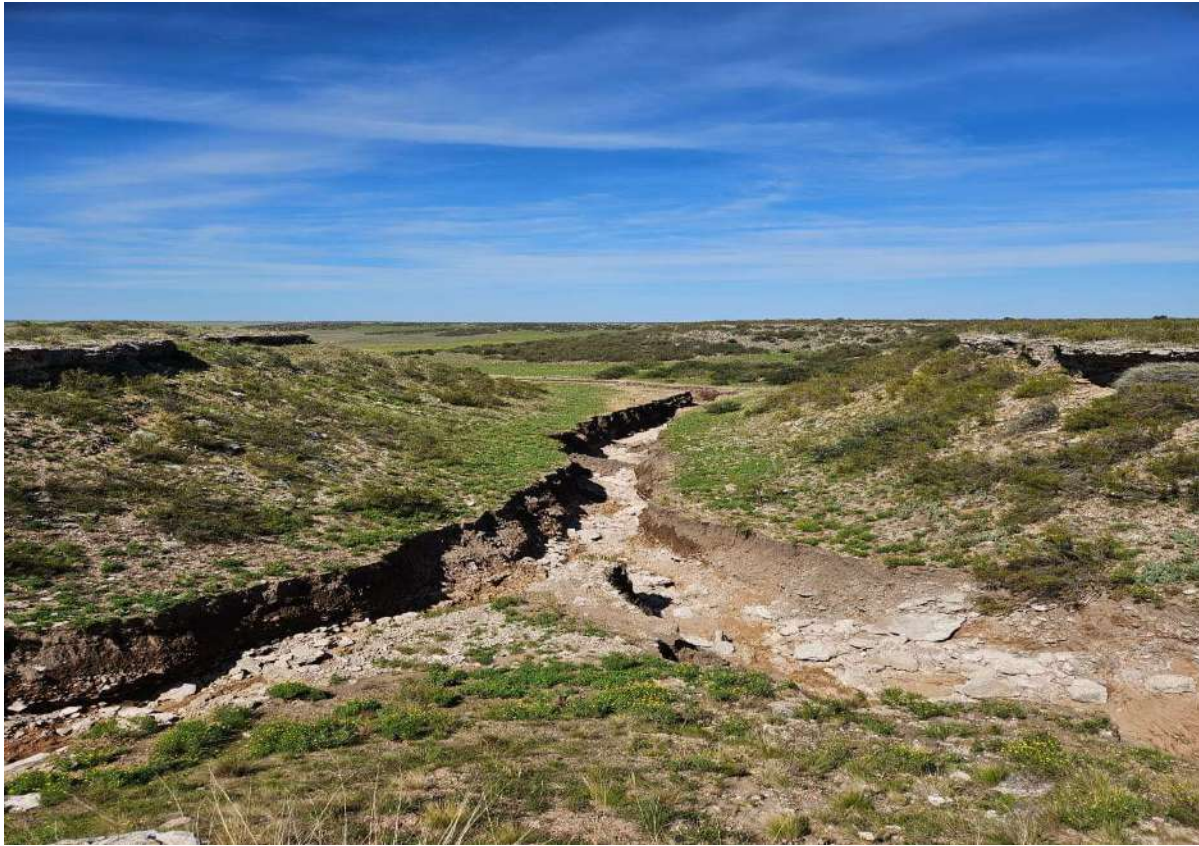
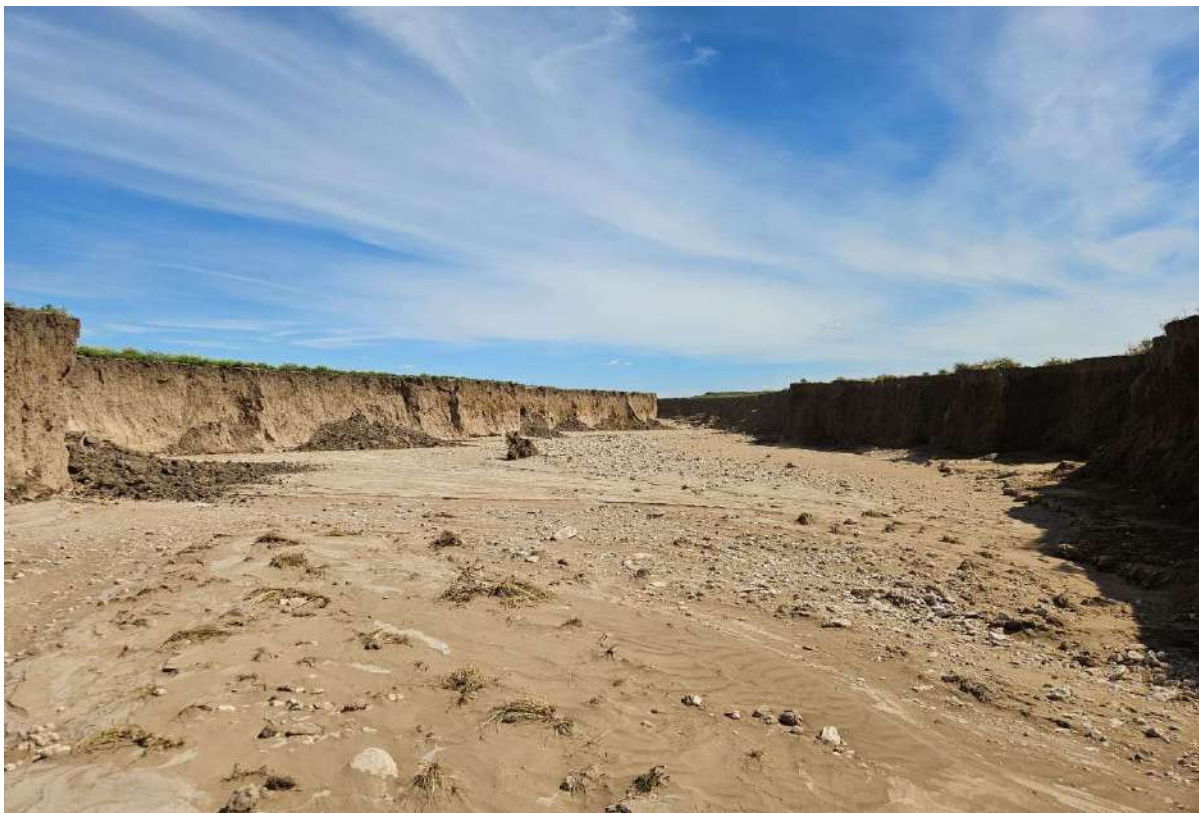
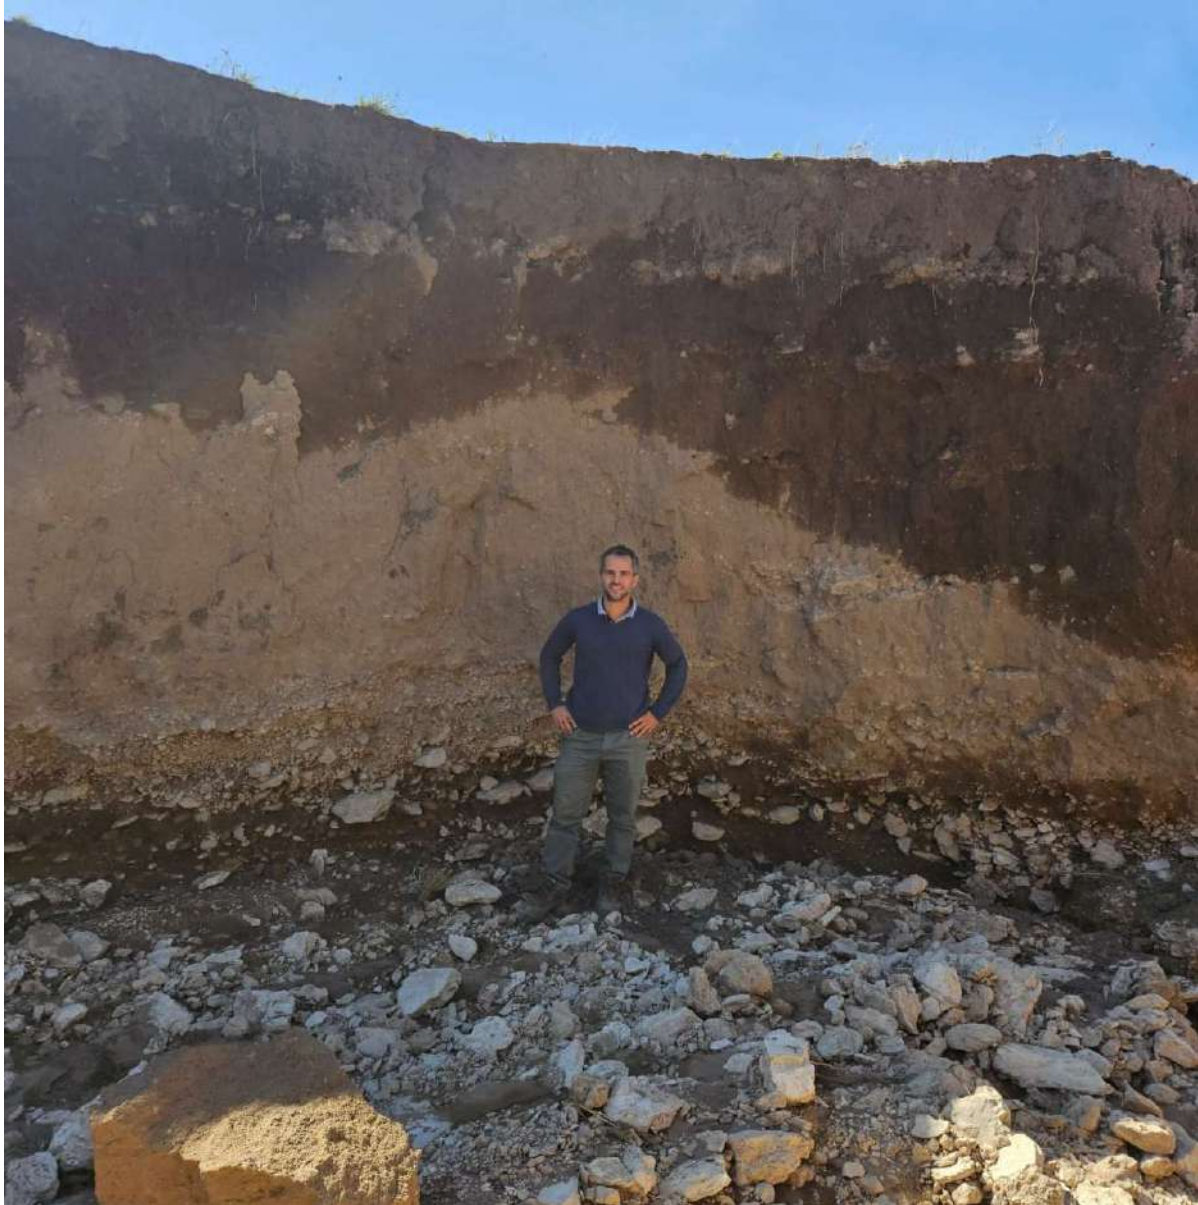
Foto 32, 33, 34 y 35. Est. La Málaga. Zona Choique RN35 km 49. Gentileza A. Galassi e Ing. J.A. Vitale.

En las fotos 32 a 35 se muestra el alto grado de erosión hídrica en lote acontecida por la tormenta 7-3-25 en Establecimiento La Málaga. Zona Choique Km 49, RN 35. En el mismo se generaron cárcavas de más de 4 metros de profundidad, más de 900 metros de largo y 24 metros de ancho, lo cual representa un impacto ambiental muy grave con pocas alternativas de recuperación por la enorme cantidad de suelo perdido.

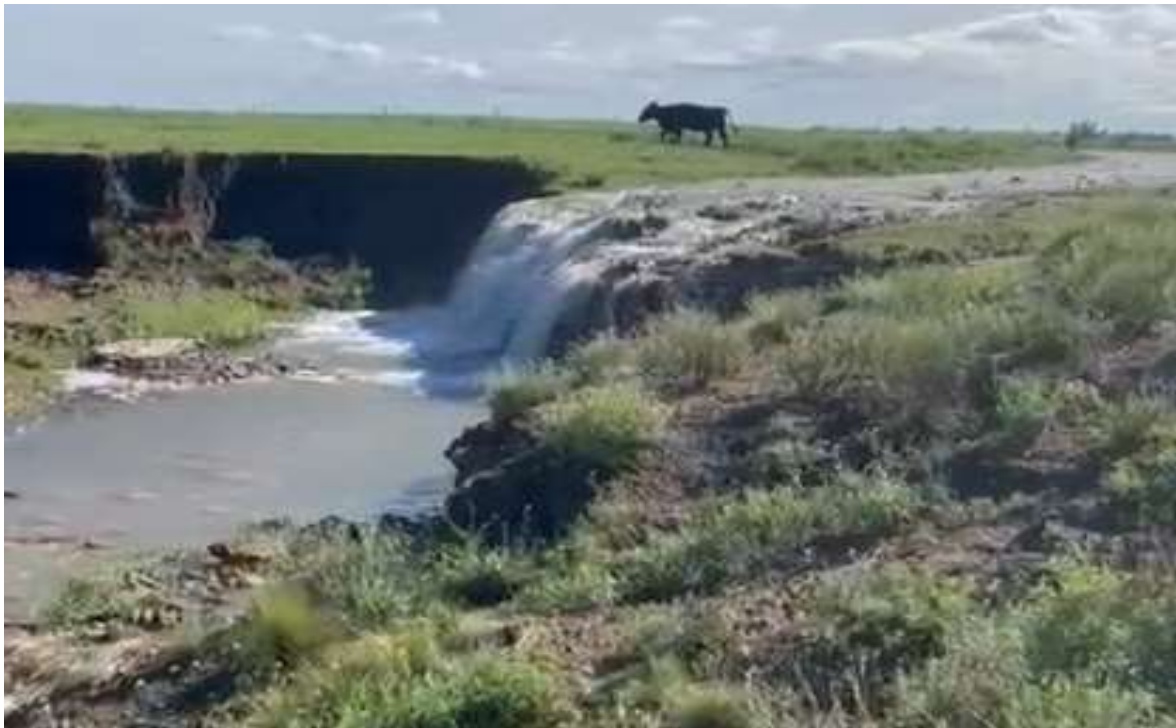
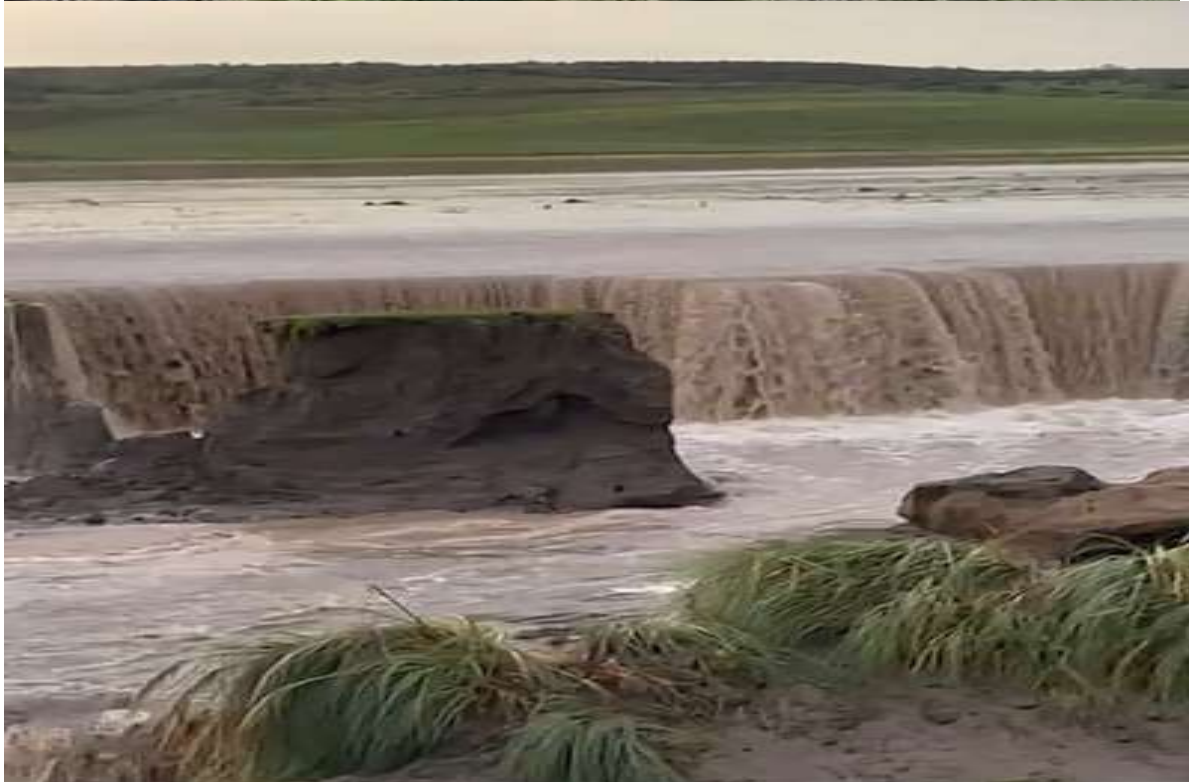
Foto 36 y 37. Cascadas temporales de escorrentía de lotes hacia el Río Sauce Chico. Est. Pirehueico
Gentileza M. Vet. M. Giménez.

Las fotos 36 y 37 muestran las cascadas que se generaron de las laderas con pendiente hacia el Sauce Chico a la altura de la Zona Quintas próxima aguas arriba de la RN 35. Las fotos 38 a 41 exponen graves daños ocurridos en infraestructuras y viviendas rurales.

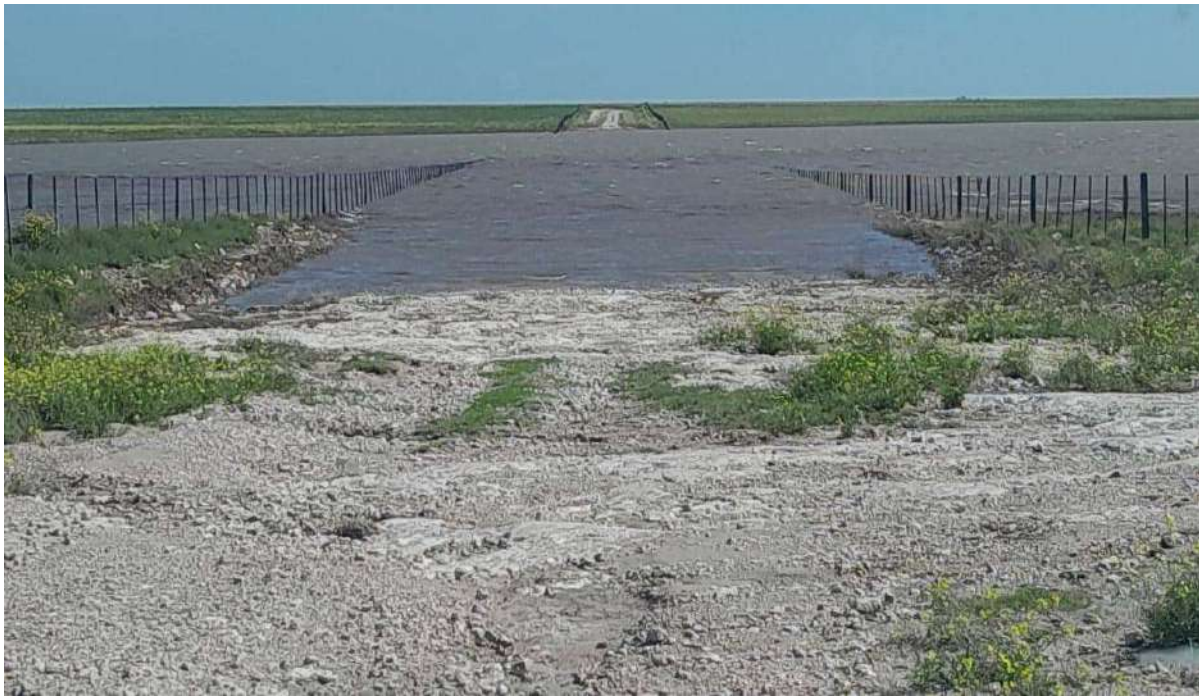
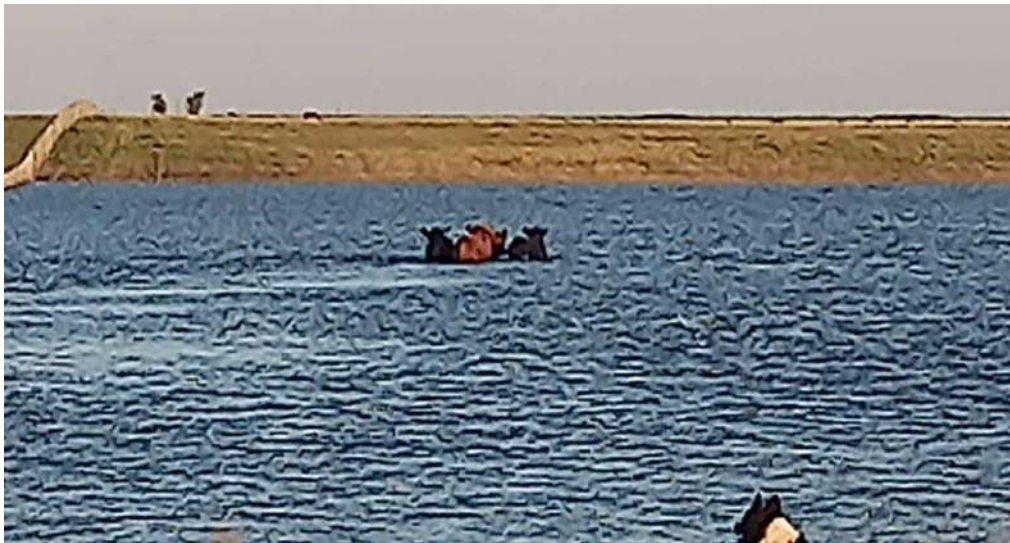
Foto 42 y 43. Caminos y zonas de producción de animales inundadas al oeste de la RN 35, Choique. Gentileza R. Gianotti.

Las fotos 42 y 43 exponen inundaciones de puntos críticos como caminos rurales y potreros con animales de pastoreo. Mientras las fotos 45 y 46 ilustran lugares con perjuicios en vías de ferrocarril.

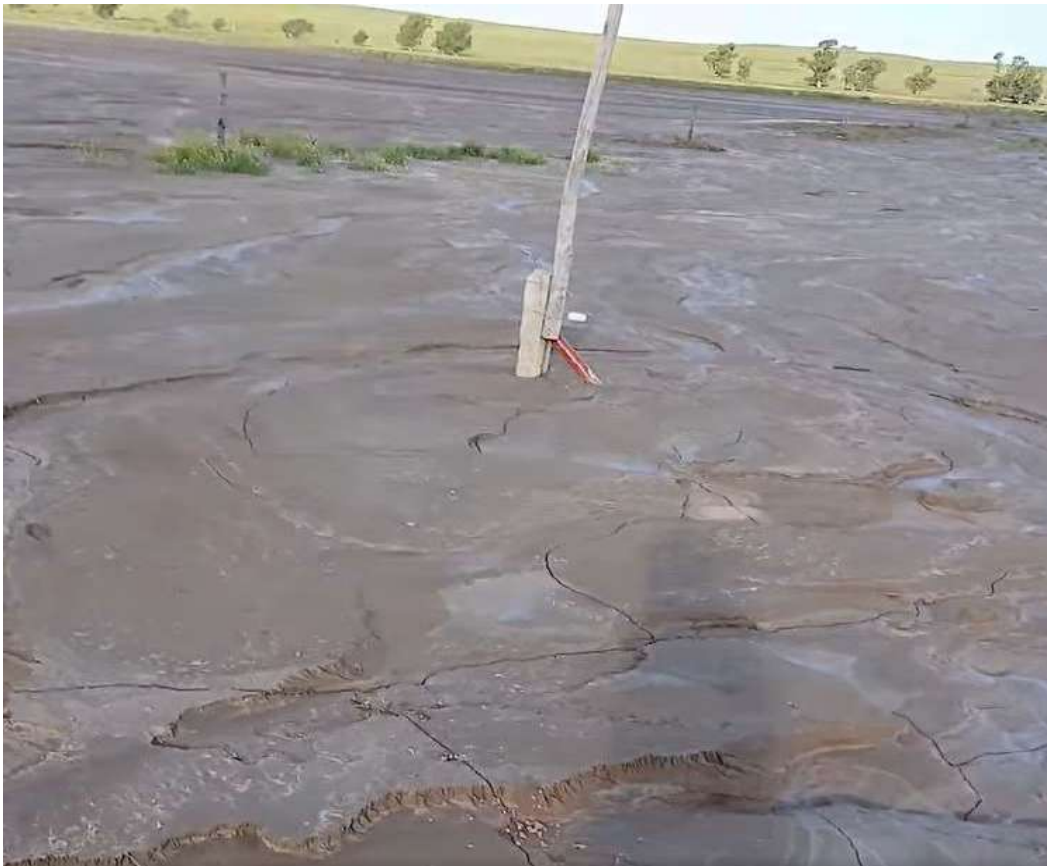
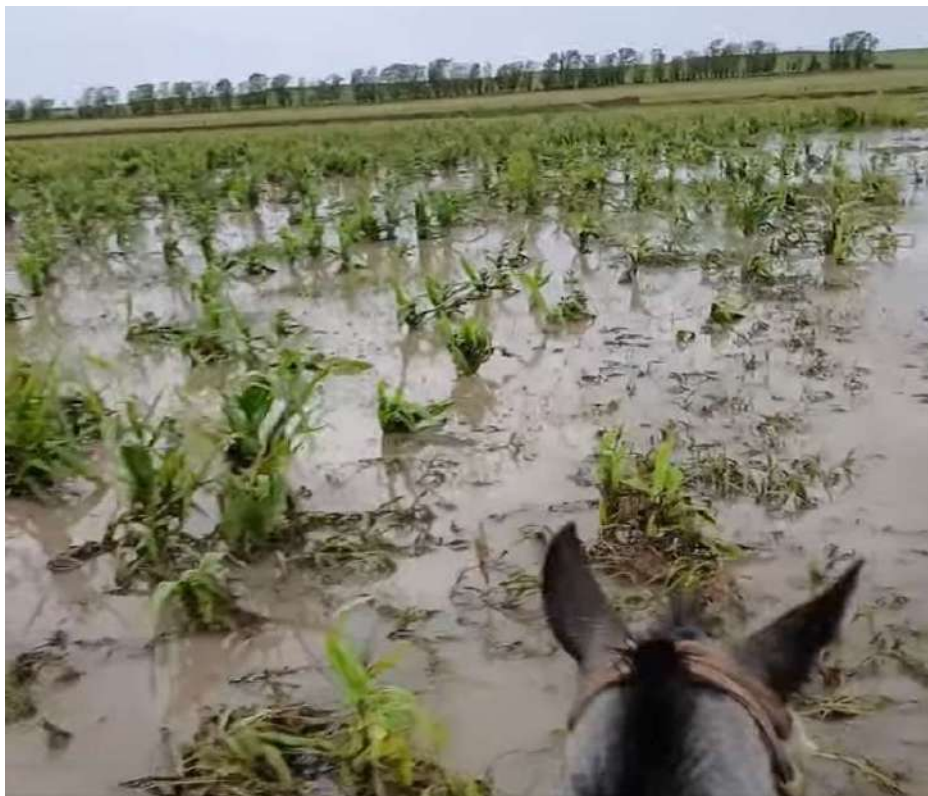
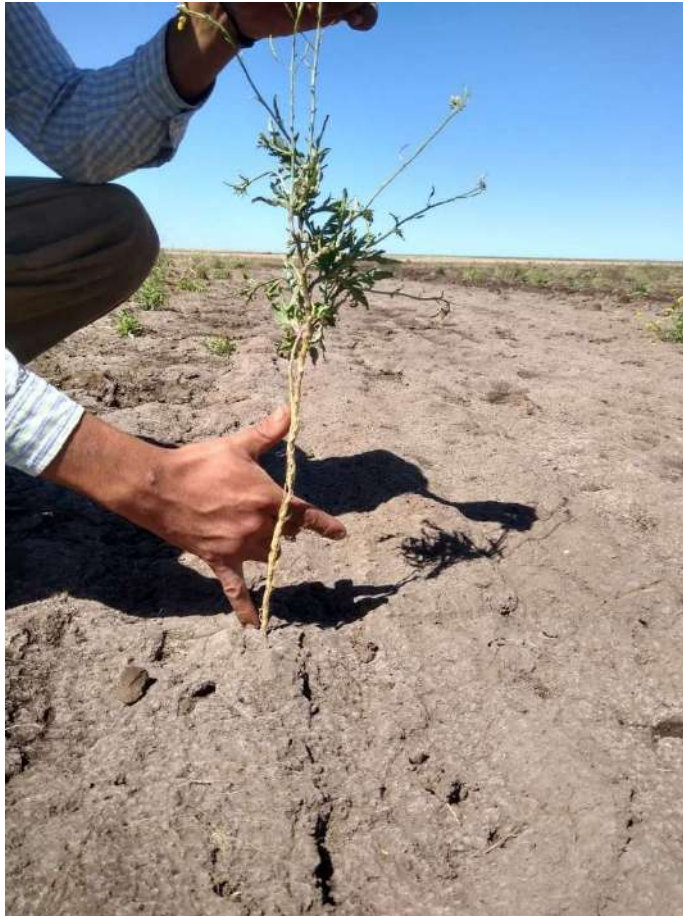
Foto 45, 46 y 47. Erosión de suelos en Est. La Fox, Paraje Las Quintas. Gentileza R. Gianotti.

Las fotos 45 a 47 ilustran distintos tipos de degradación severa de suelos y su impacto sobre los cultivos. Se observa el impacto de la sedimentación sobre lotes de cultivos, fenómeno que ocurre cuando el material desplazado por el agua se deposita en zonas bajas del terreno hasta casi la altura del alambrado (Foto 45). La foto 46 muestra daños provocados por inundaciones y el consecuente arrastre de cultivos, donde el exceso de agua genera erosión superficial y desplazamiento de plantas. La Foto 47 evidencia pérdidas drásticas de hasta 30 cm de profundidad de suelo fértil. Esta lamentable pérdida de este valioso recurso compromete seriamente la productividad futura del área.
