DIAGNÓSTICO PRELIMINAR DE DAÑOS DE ESCORRENTÍA SOBRE ZONA RURAL RUTA NACIONAL 35 Y GRAL D. CERRI (TORMENTA 7-3-2025)

RESUMEN

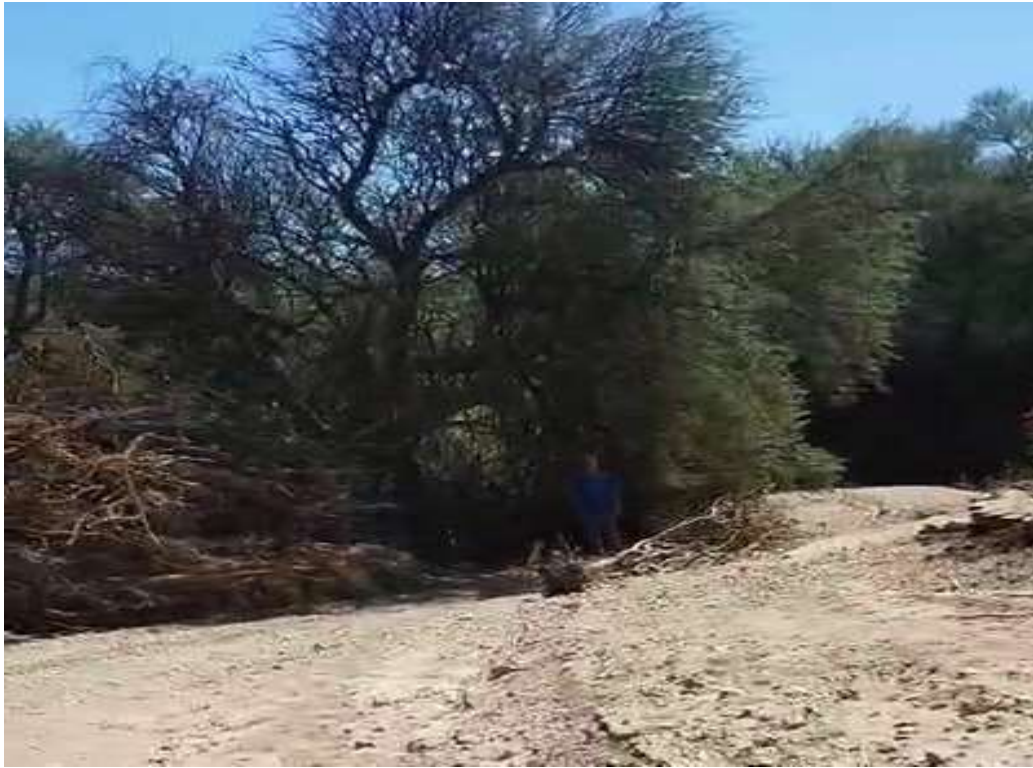
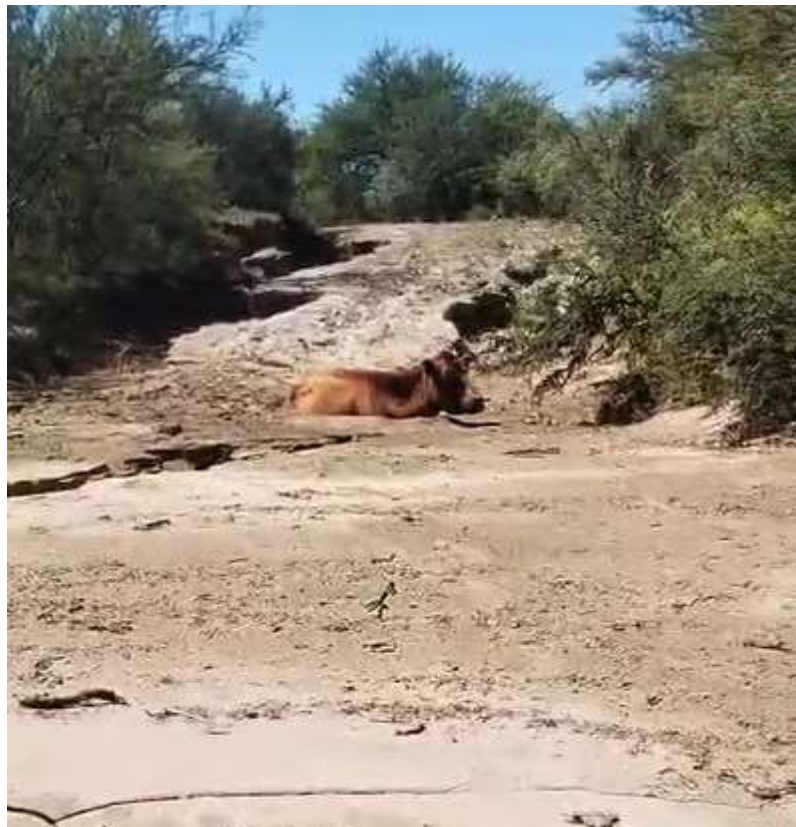
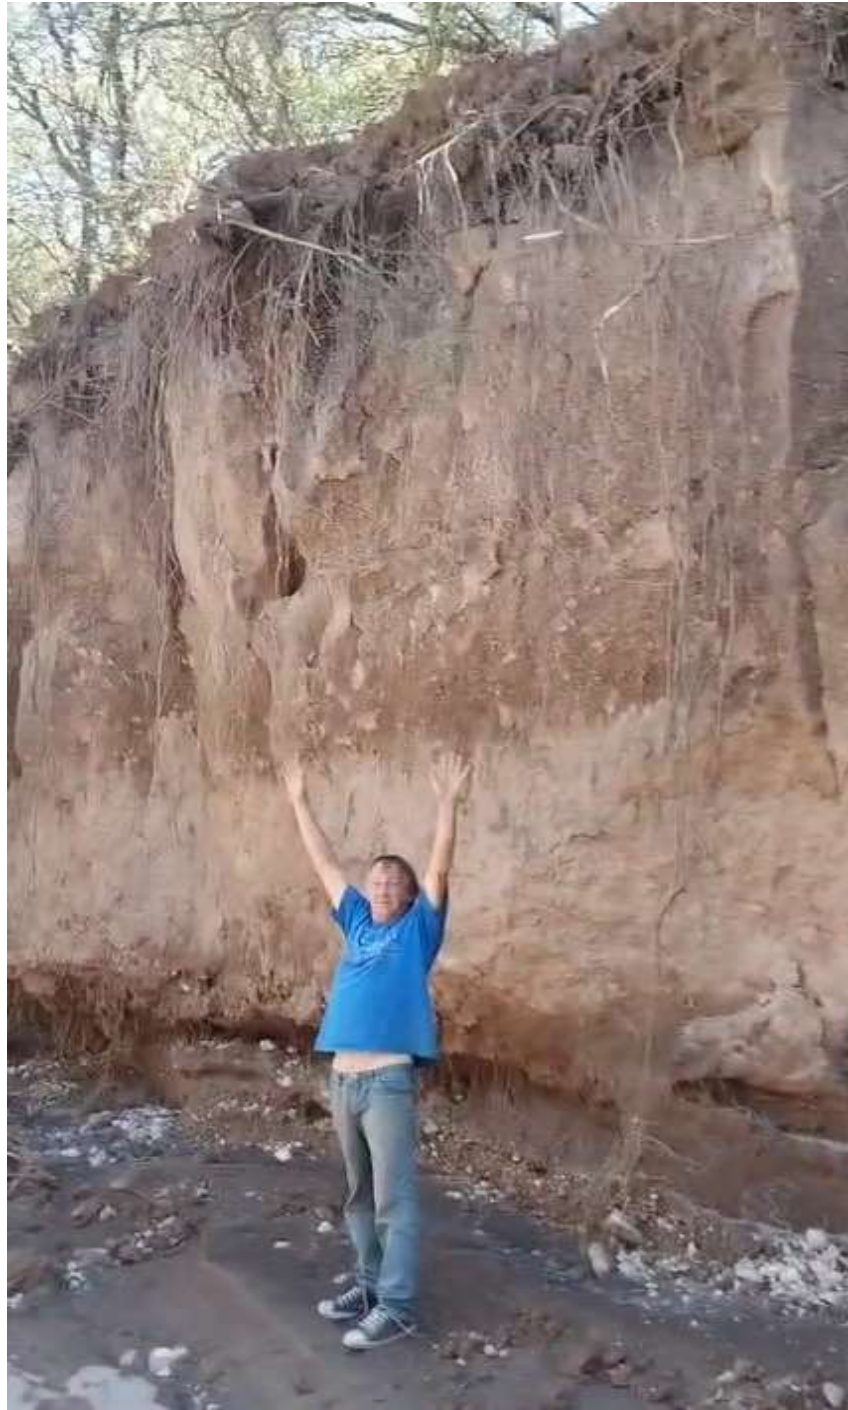
Foto 48, 49 y 50. Establecimiento Suroeste de San Germán próximo al meridiano quinto límite entre Buenos Aires y La Pampa gentileza de A. Martín y C. Passoni.

La foto 48 y 58 evidencia además el impacto sobre el monte nativo de caldén, donde los aludes de escurrimiento han provocado la destrucción de la cobertura vegetal y el arranque de árboles centenarios, alterando el ecosistema de manera manifiesta. En la foto 49 se observan las consecuencias de estos eventos sobre la pérdidas y mortandad de animales atrapados o arrastrados por las corrientes de agua, la fauna autóctona local, lo que agrava aún más el impacto ambiental y económico de estos procesos de degradación.

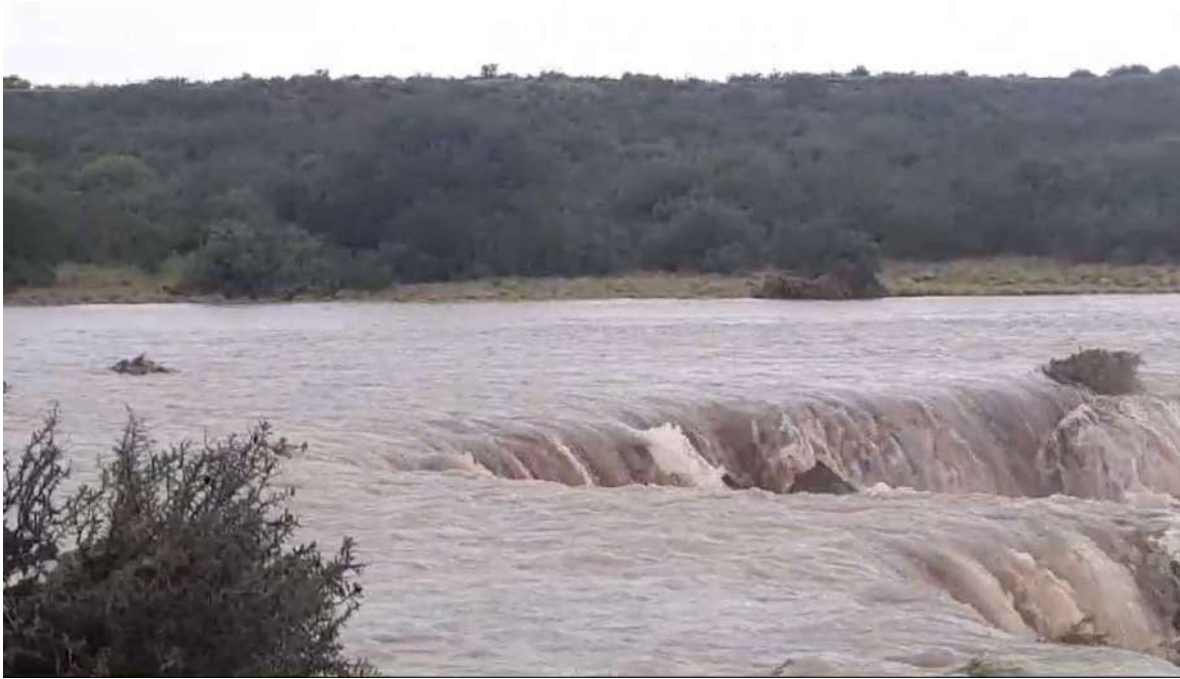
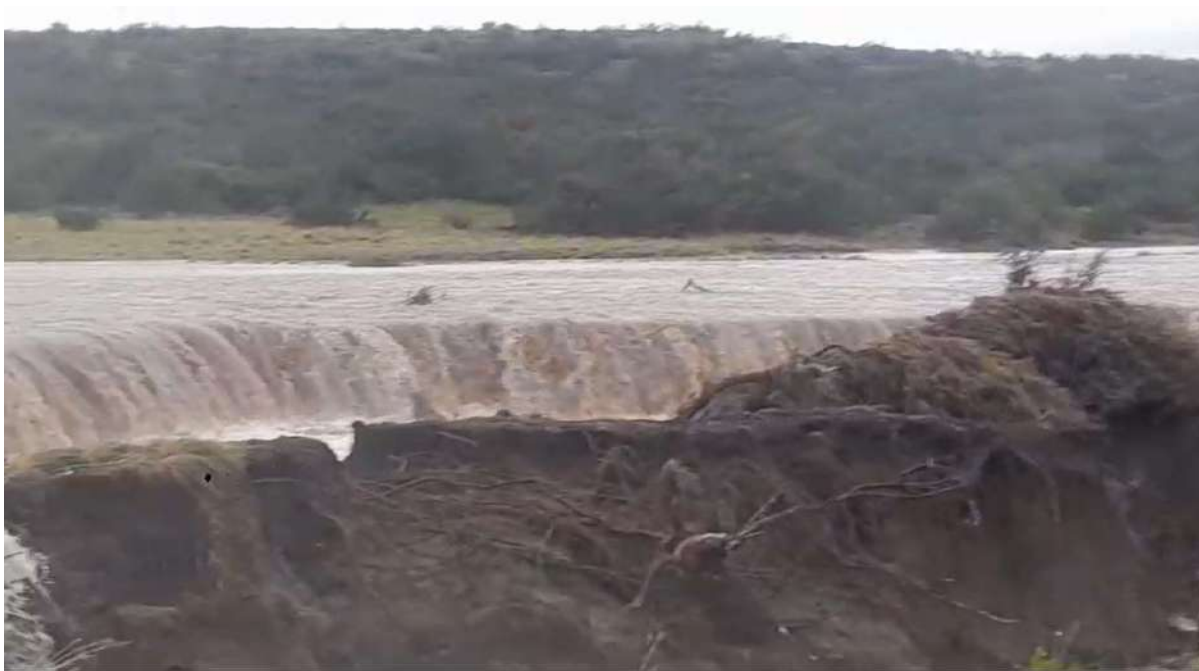
Las Fotos 51 a 55 documentan un fenómeno impactante, la formación de verdaderos ríos temporales con saltos de agua y cataratas en plena zona rural, producto de la intensa concentración del caudal de escurrimiento superficial. Este proceso se observó sobre la RN 35 a la altura del km 75, en las cercanías de San Germán, donde el agua, sin posibilidad de infiltrarse ni ser contenida, canalizó su energía a través de depresiones naturales y cortes de pendiente. La violencia del flujo no solo desbordó caminos y alcantarillas, sino que modeló el terreno de forma abrupta, generando erosión profunda y evidencia clara de la fuerza destructiva de los eventos extremos. Estas escenas, ilustran la necesidad y oportunidad de estrategias de conservación del agua en origen y una planificación territorial que contemple la dinámica natural del escurrimiento para la minimización de sus efectos.

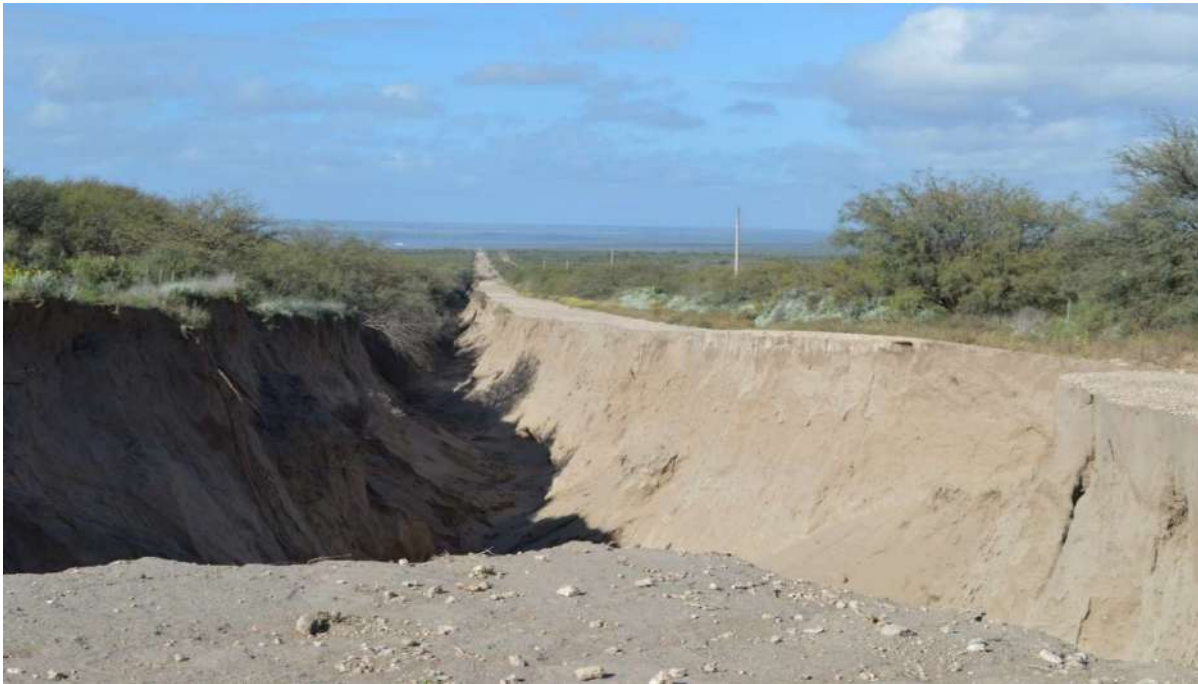
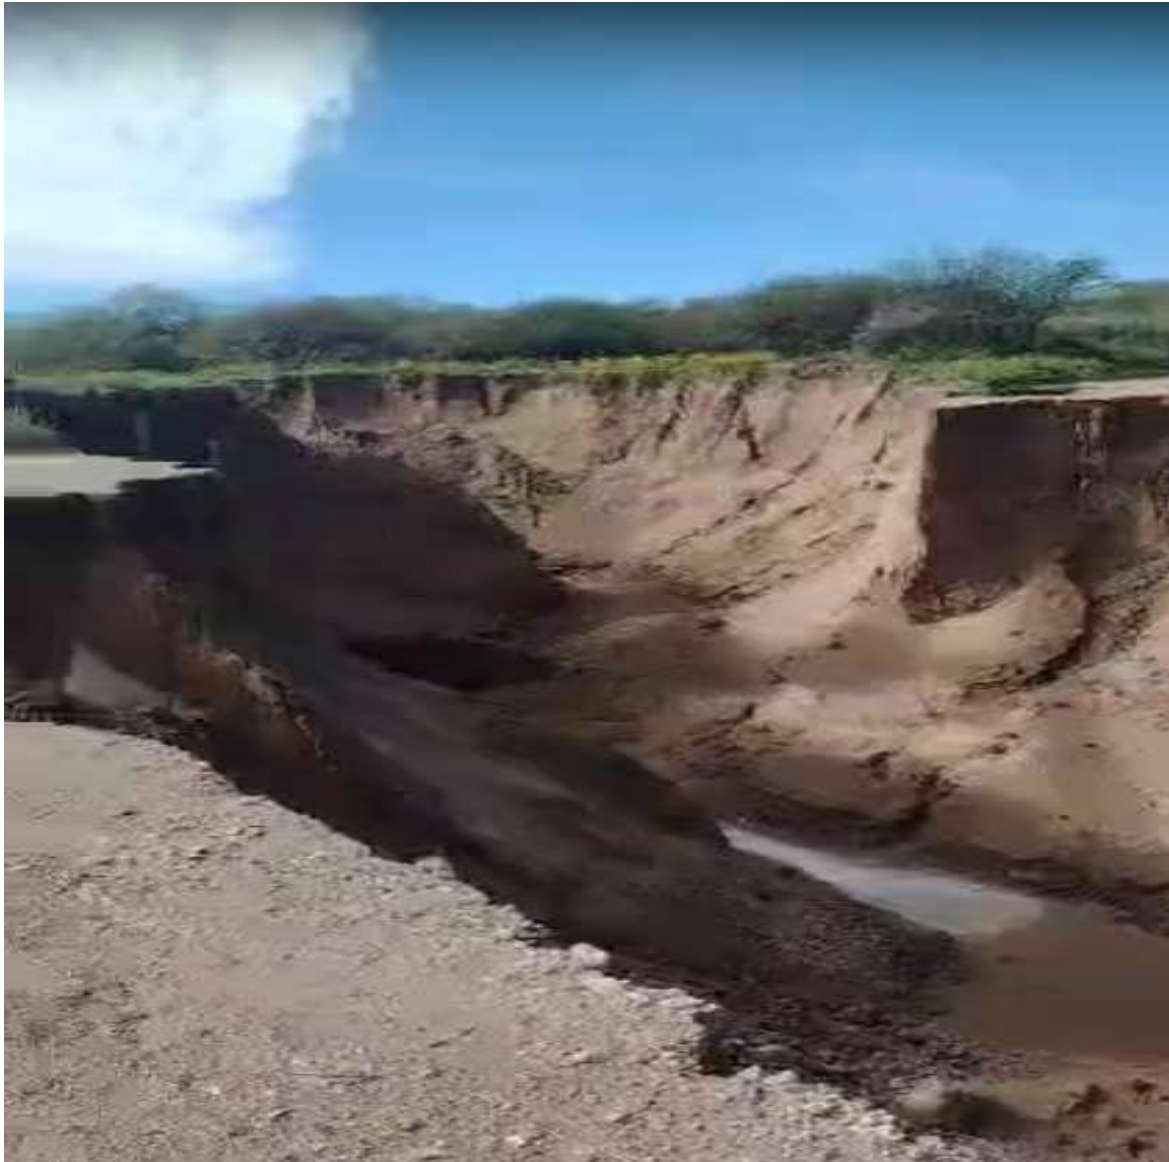
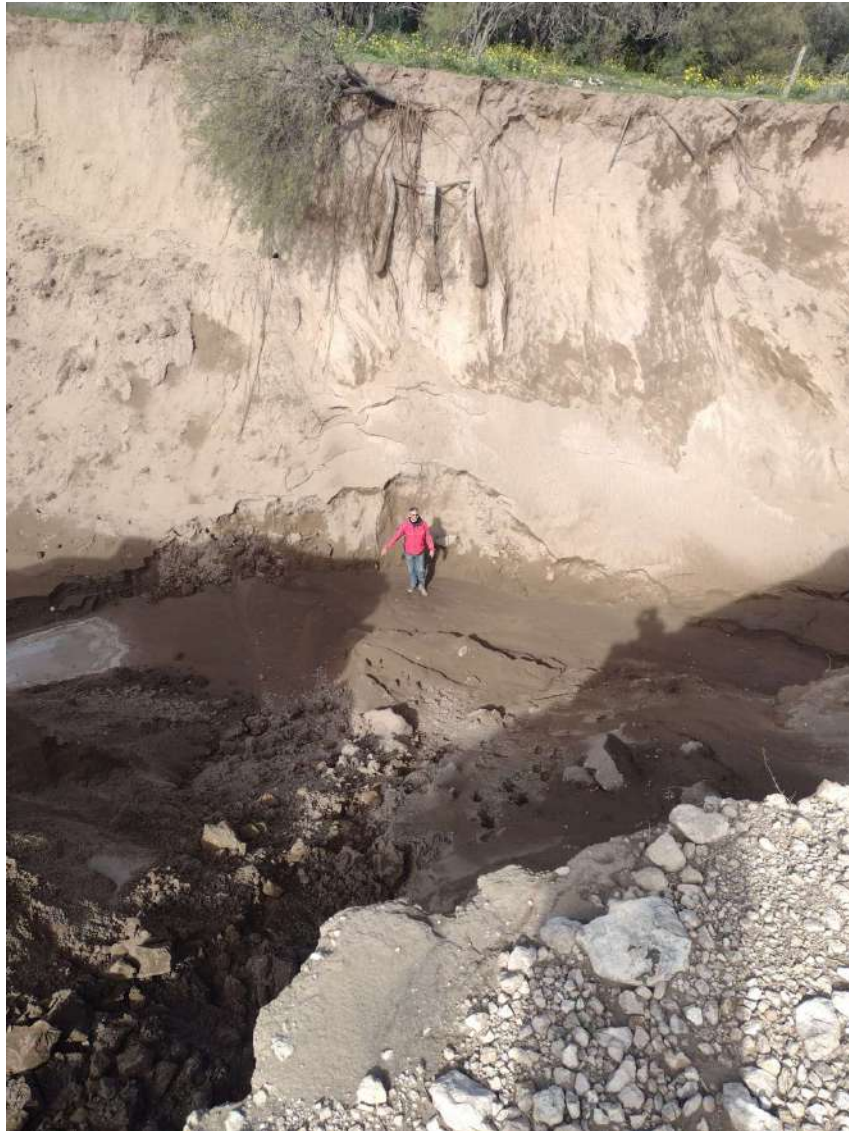
Foto 56, 57, 58. Establecimiento Callaqueo, al oeste del próximo al meridiano quinto Pcia. La Pampa gentileza de M. Dumolin y C. Passoni

En las fotos 56 a 58 se documentan enormes pérdidas de suelo ocasionadas por procesos de erosión hídrica extrema, con la formación de cárcavas que superan los 8 kilómetro de longitud y alcanzan profundidades de entre 10 y 18 metros. Estas cárcavas, resultado de escurrimientos concentrados de la escurrentía como la registrada en la formación de ríos con cataratas temporales visualizadas en las fotos 51 a 55, generan un deterioro devastador en el paisaje y sistema productivo, y representan una grave amenaza para la sostenibilidad de los establecimientos agropecuarios.

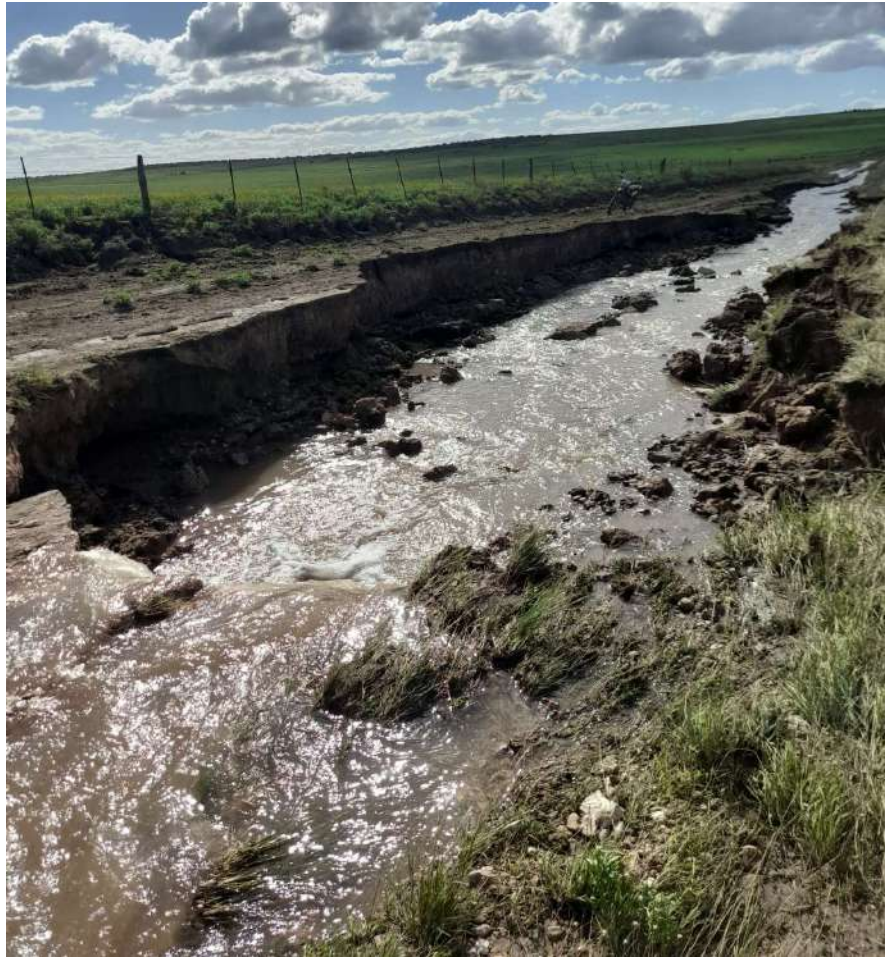
Foto 60 y 61. Formación de cárcavas en caminos rurales. Escorrentía en camino de la Hormiga y Est. La Cumbre a la altura de la naciente del Arroyo Saladillo de García. Gentileza Flia Trujillo.

En la naciente del Arroyo Saladillo de García se observa un grave proceso de erosión hídrica que ha modificado profundamente el paisaje natural. La escorrentía concentrada en esta área ha generado cárcavas incipientes y profundos surcos, afectando tanto la morfología del terreno como la estabilidad de los suelos. La altura de la naciente, que originalmente presentaba pendientes suaves, hoy muestra sectores desnudos de vegetación y desplazamientos de sedimentos que alimentan el curso del arroyo con materiales finos y gruesos, agravando la erosión aguas abajo.

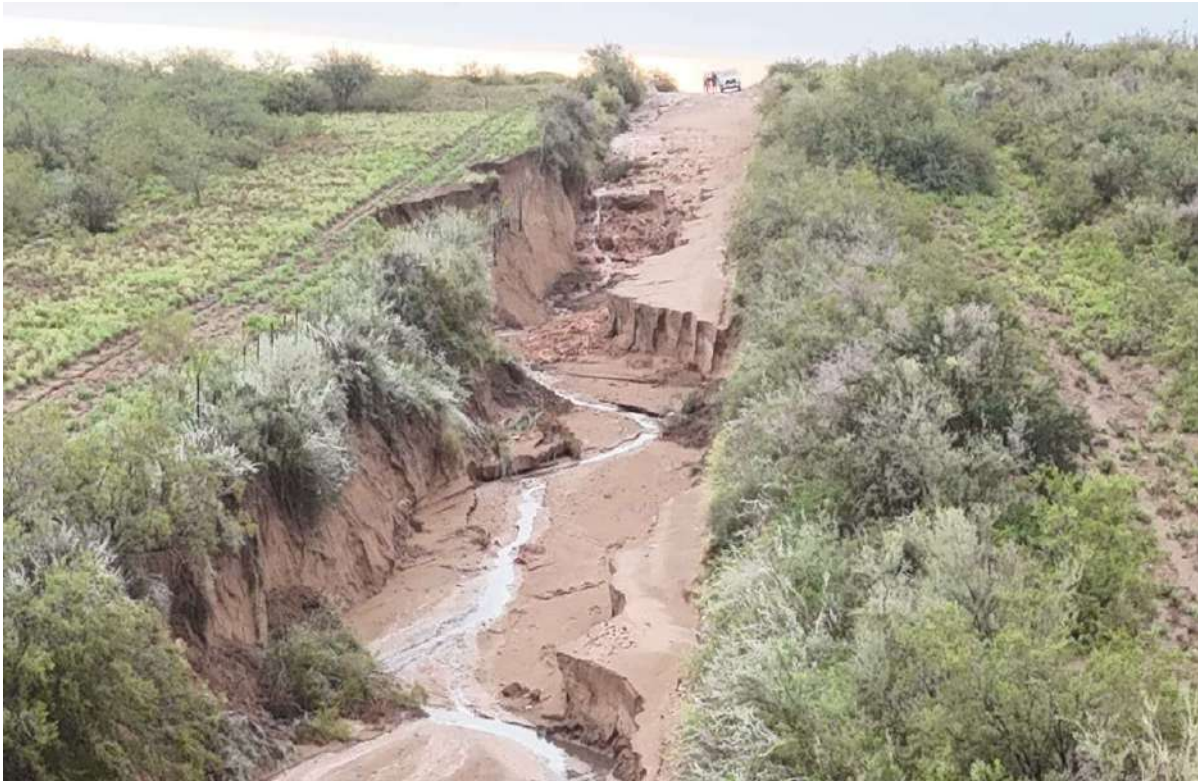
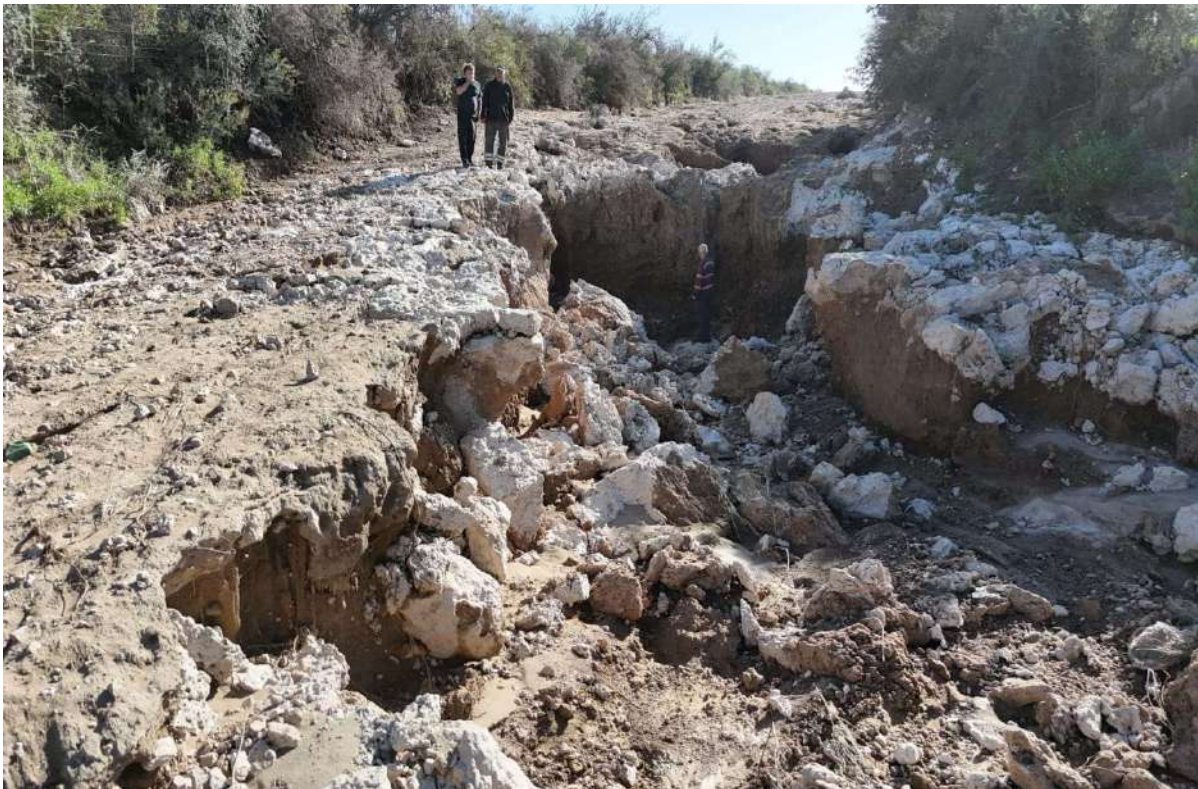
Foto 62 y 63. Escorrentía en Camino Est. La Castellana próxima al cruce RN 3 sur km 712. Gentileza Ing. Florencia Dalmaso.

En la Foto 56 y 57 se visualiza la escorrentía observada en el camino rural de acceso a la Estancia La Castellana, próximo al cruce con la RN 3 Sur (km 712), donde se provocaron serios daños en la infraestructura de caminos rurales. Las intensas lluvias y el flujo descontrolado de agua han erosionado profundamente la calzada, generando cortes, cárcavas y pérdida total del material de afirmado, lo que hace que las reparaciones sean sumamente difíciles y costosas.

Esta destrucción no solo compromete la movilidad diaria de los pobladores rurales, afectando su acceso a servicios básicos, transporte de insumo, sino que también impide la salida de la producción agropecuaria, principal fuente de ingresos económicos de la región rural. La pérdida de conectividad representa así un grave obstáculo tanto para la vida de las comunidades locales como para la sustentabilidad de las actividades productivas regionales.

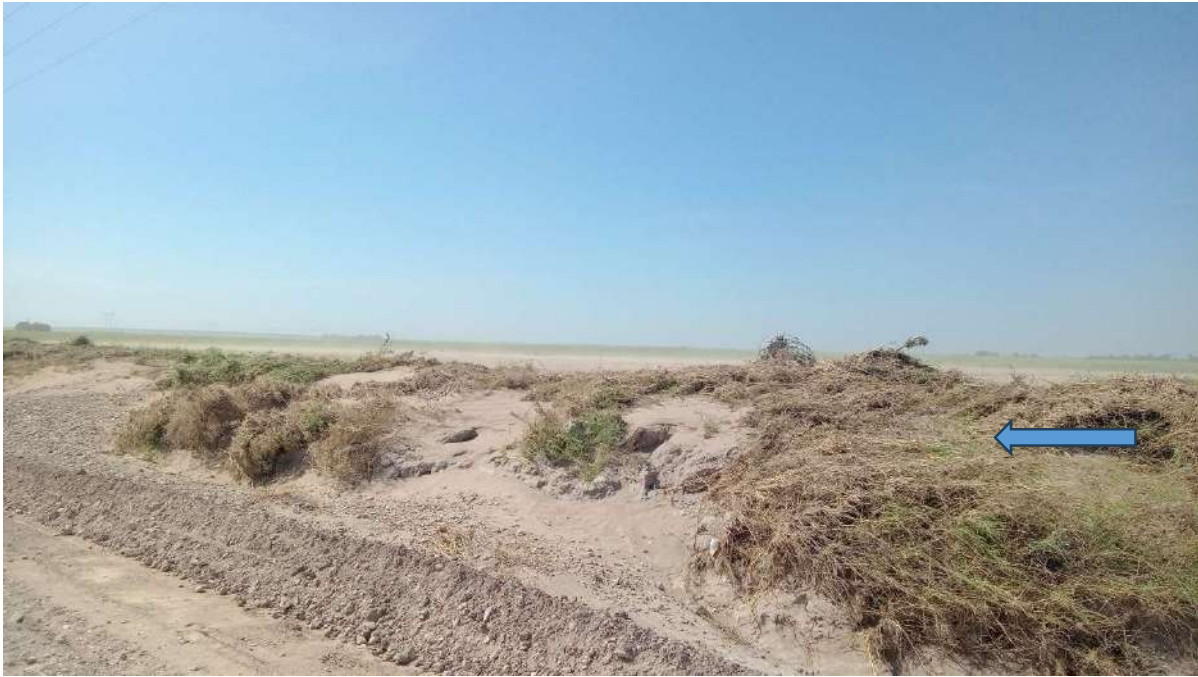
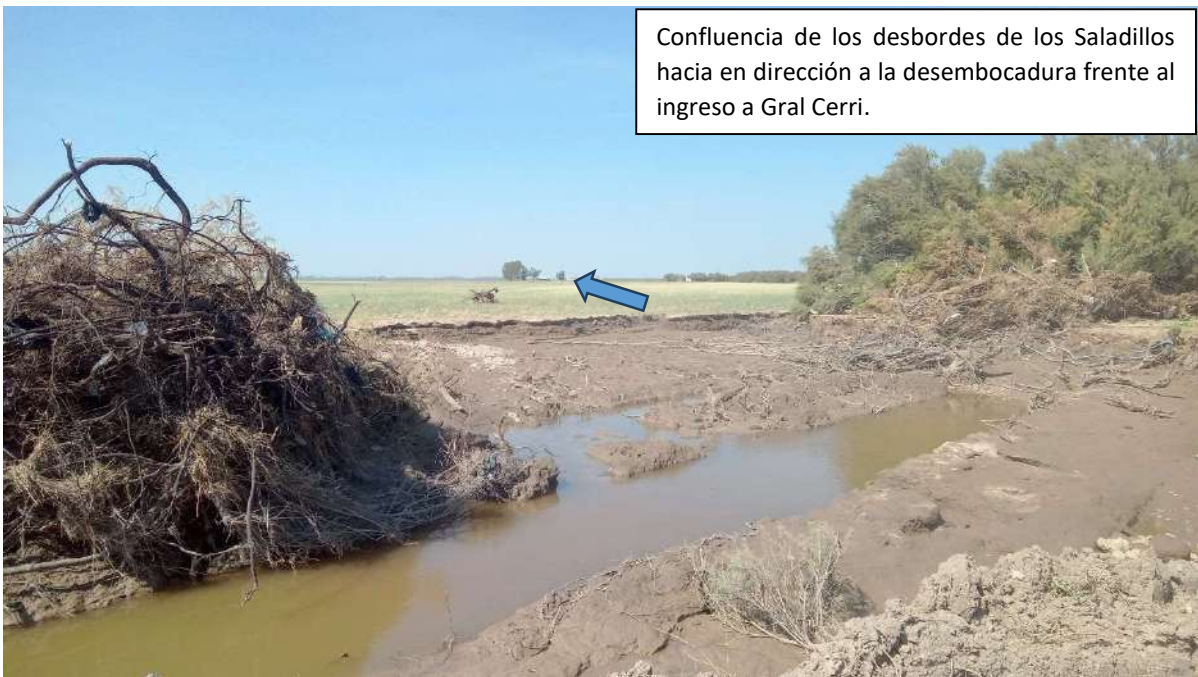
Foto 64 y 65. Zona Quintas camino a Colonia de la Merced y Alférez San Martín.

Finalmente, en las fotos 58 y 59 se expone el recorrido en la confluencia de los cursos de agua del Saladillo de García y Saladillo chico frente a la zona Quintas de Alférez San Martín y Colonia de la Merced hasta la zona de RN 3 Sur aledaña a Planta Transportadora Gas del Sur (Foto 60 a 62) por donde ingreso el alud de agua de escorrentía al ingreso de Gral Cerri.

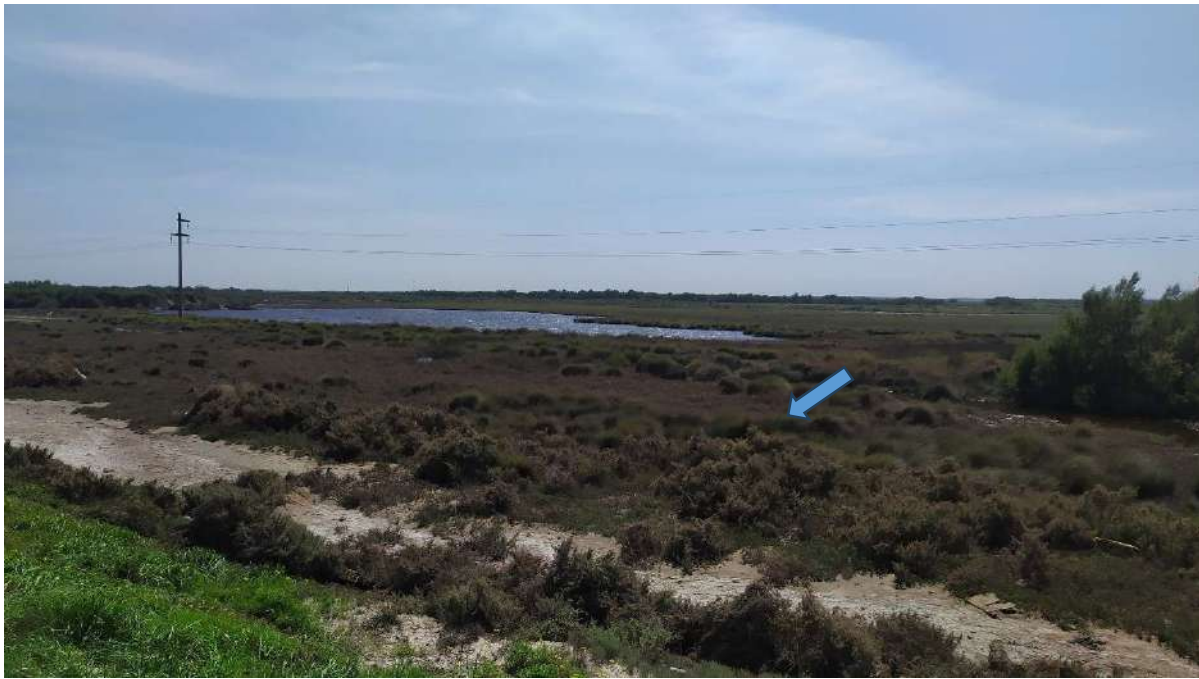
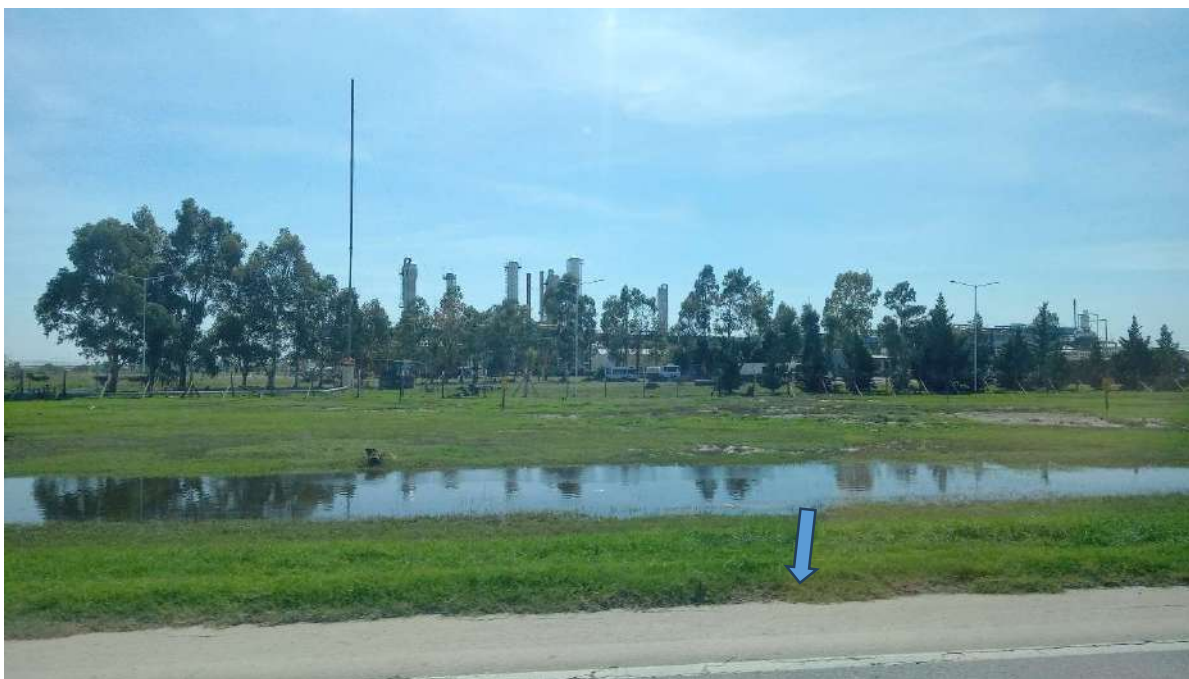
Foto 66, 67 y 68. RN 3 Sur, zona aledaña a Planta Transportadora Gas del Sur.

Se presentan las fotos 64 a 68 de la RN 3 Sur, en las proximidades del ingreso a General Cerri, donde se evidencia el ingreso de la corriente de inundación que afectó primero la infraestructura vial y del ferrocarril. Posteriormente, el escurrimiento concentrado superó en este punto el canal natural de avance, superando la capacidad de drenaje de la zona y desbordando hacia áreas urbanas.

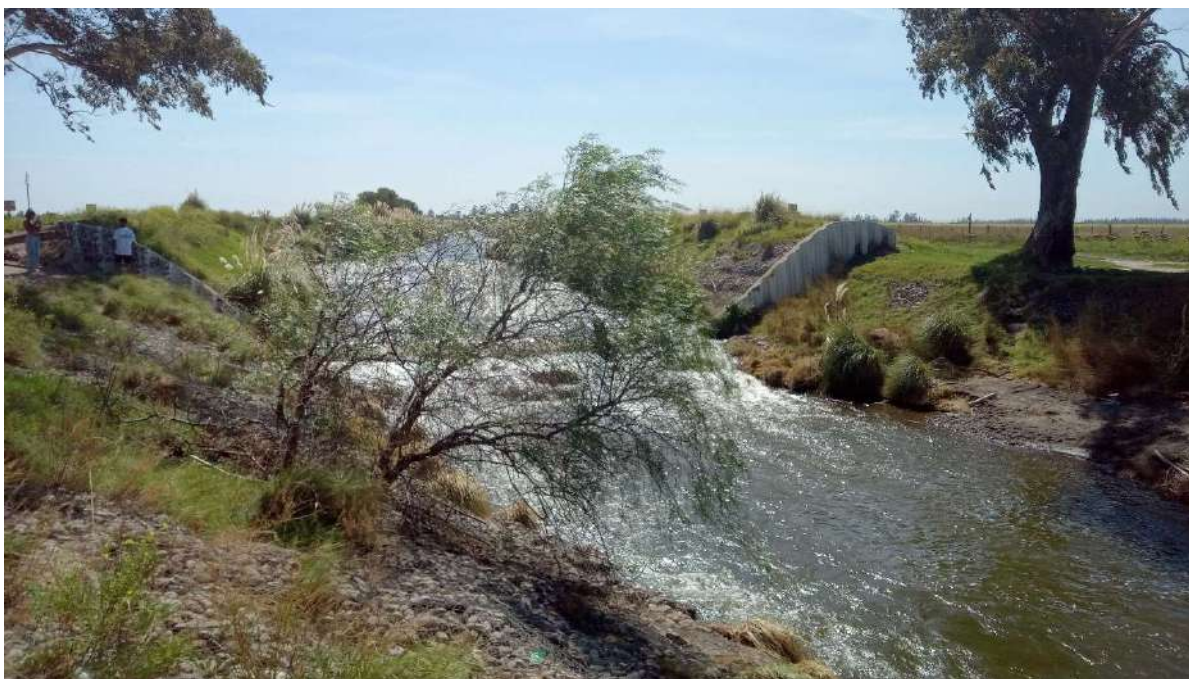
Foto 69. Río Sauce Chico en cruce con RN 3 Sur.

La Foto 63 muestra el cruce del río Sauce Chico días posteriores a la tormenta, en su cruce bajo el puente de la RN 3 sur donde no se observaron daños en la RN 3.

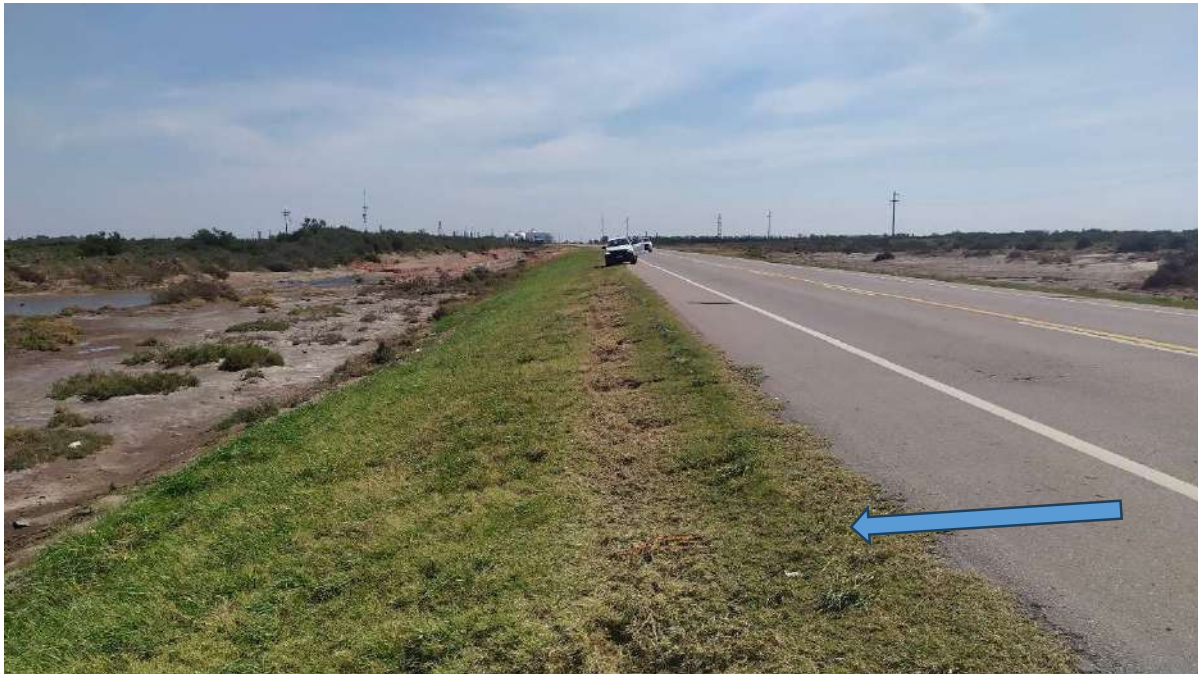
Las fotos evidencian cómo la ruta se transformó en un cauce de paso para el agua de casi 1700 metros de ancho, arrastrando sedimentos, dañando la infraestructura y contribuyendo directamente al alto anegamiento de vastos sectores de Cerri, con consecuencias tanto sociales como económicas para sus habitantes.

Foto 70. RN 3 sur entre Planta Transportadora Gas del Sur e Ingreso a Gral. D.Cerri

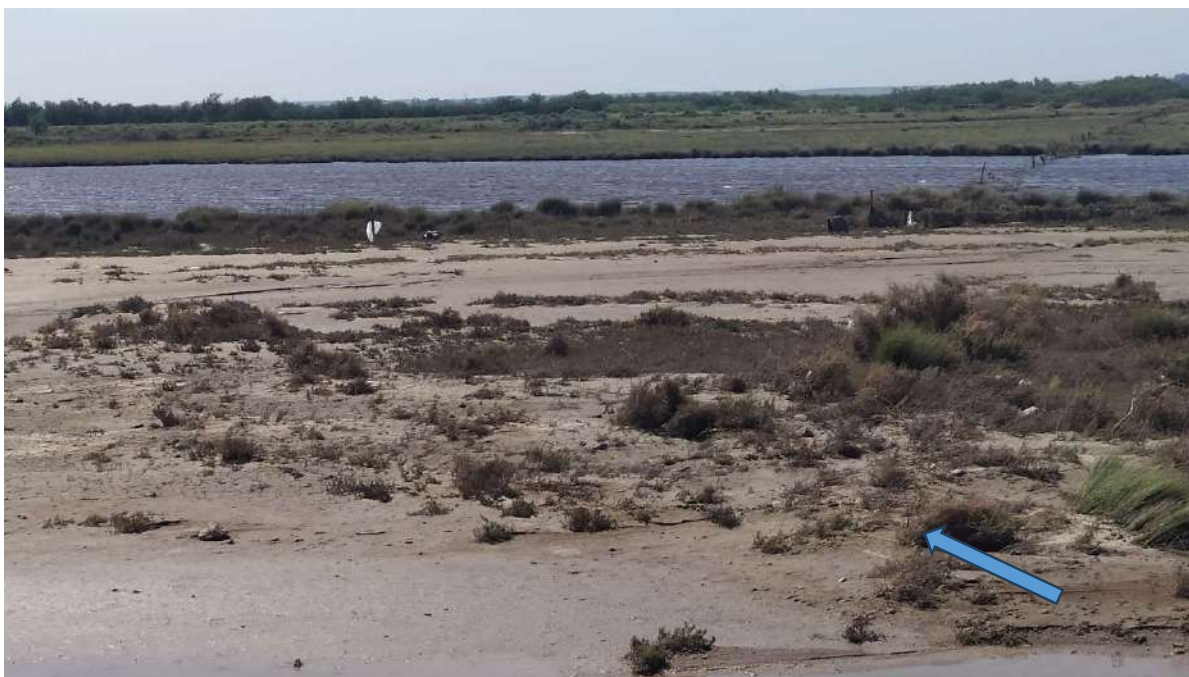
Foto 71. Banquina Norte de RN 3 sur entre Planta Transportadora Gas del Sur y Ingreso a Gral. D.Cerri

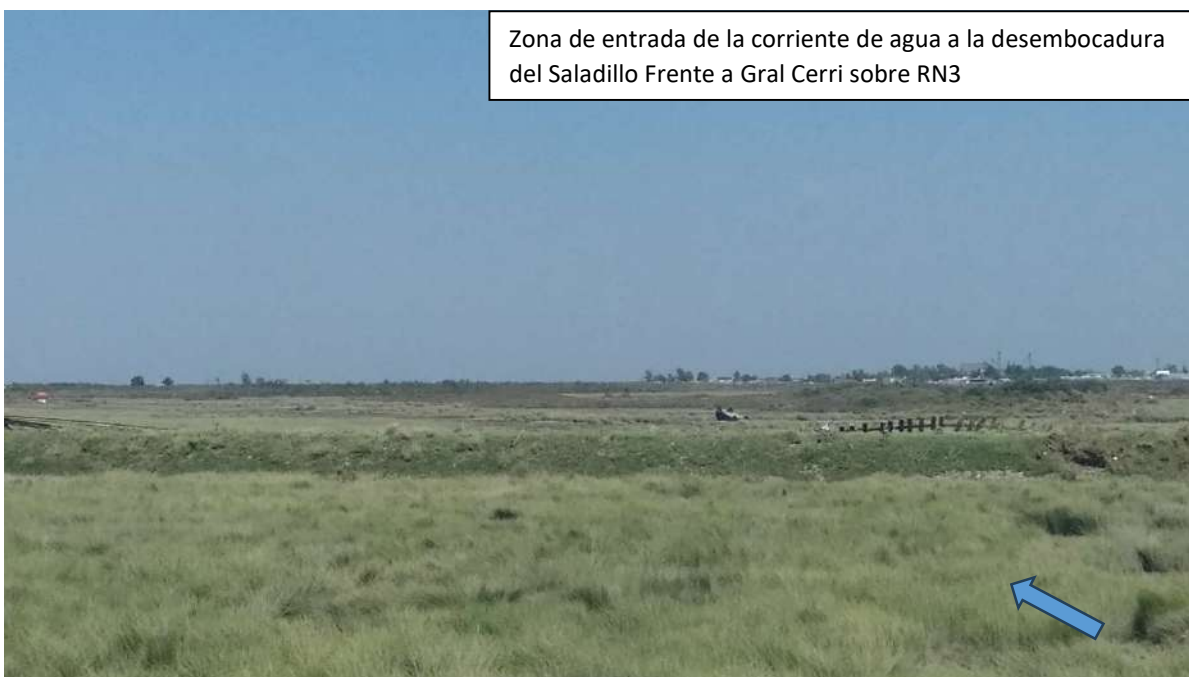
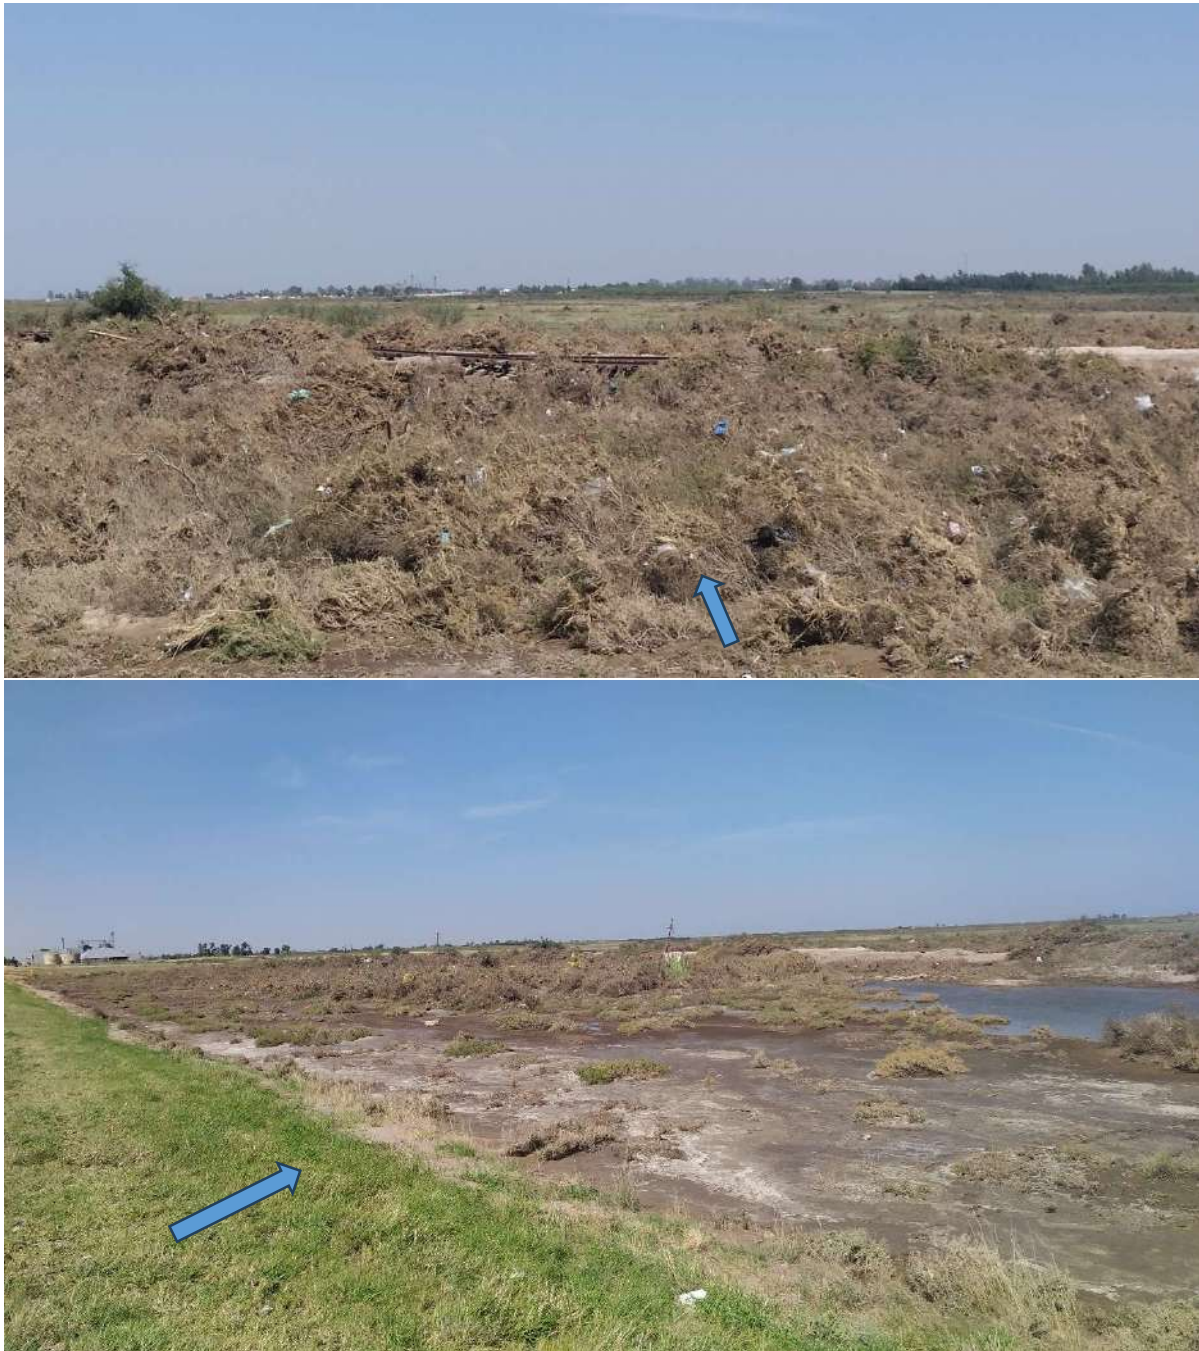
Foto 72, 73 y 74. Banquina Sur de RN 3 sur entre Planta Transportadora Gas del Sur y Ingreso a Gral. D. Cerri.

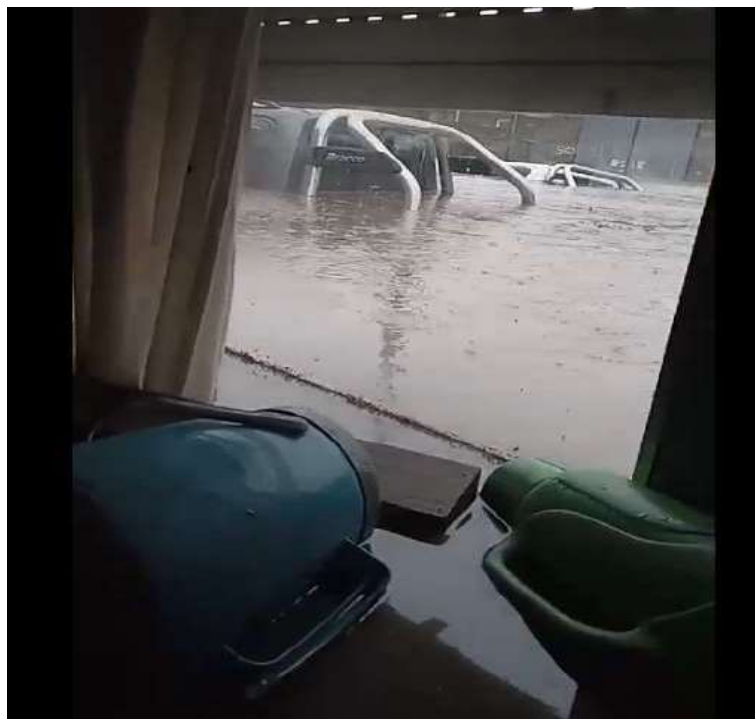
Se observa el nivel de altura de agua alcanzado en distintos puntos de la localidad. LA zona de mayor repercusión fue la más próxima a la desembocadura del Saladillo. LA zona de menor impacto fue la mas alejada. Si bien hacia el este de la localidad se encuentra el derivador canal cuatreros a través de este ña afluencia de agua fue significativamente menor debido a que el mayor caudal del Río Sauce Chico escurrió por su cause principal mas alejado del casco urbano.

Foto 1. Inundación en D. Cerri durante la tormenta, calles Leopoldo Lugones casi J.V González. Gentileza F. Espinoza.

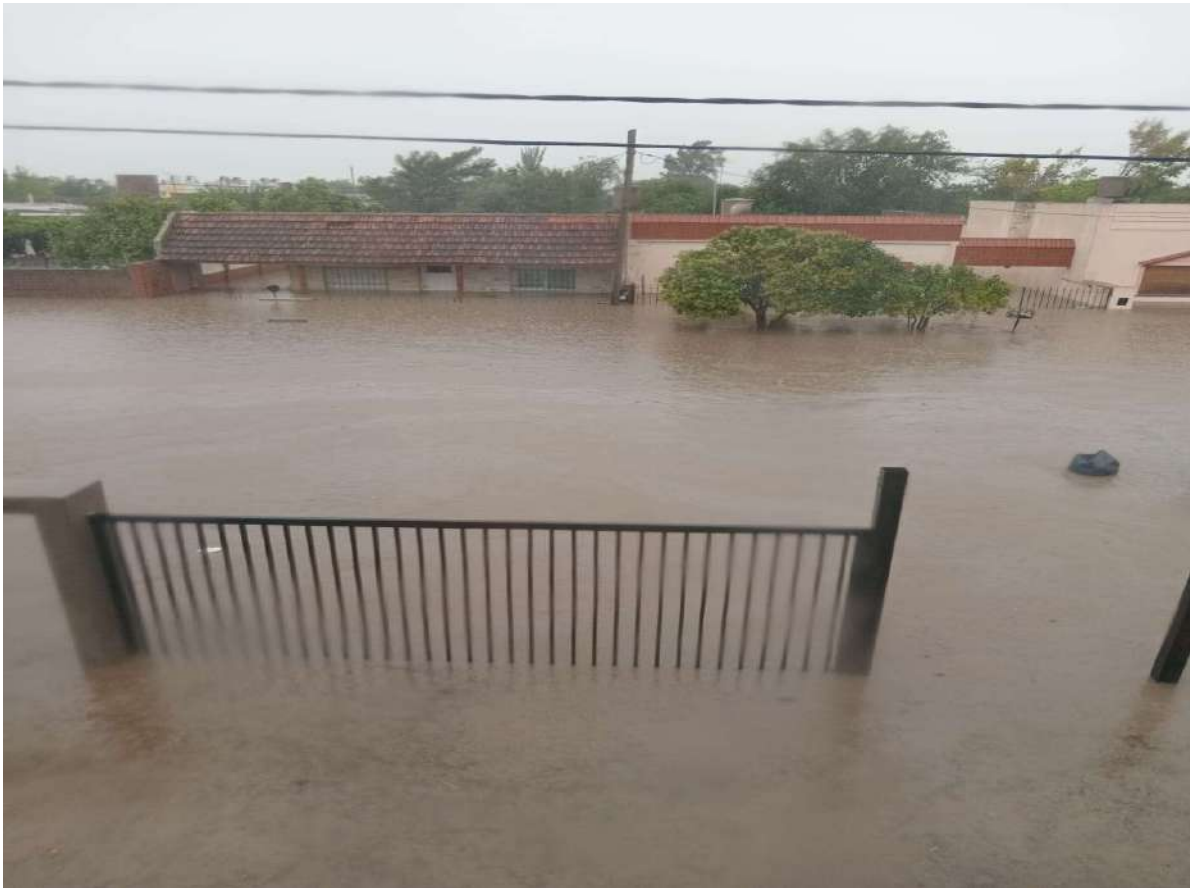
Foto 2. Calle Maestro Santos Alcolea y J.V Gonzalez. Gentileza F. Espinoza.

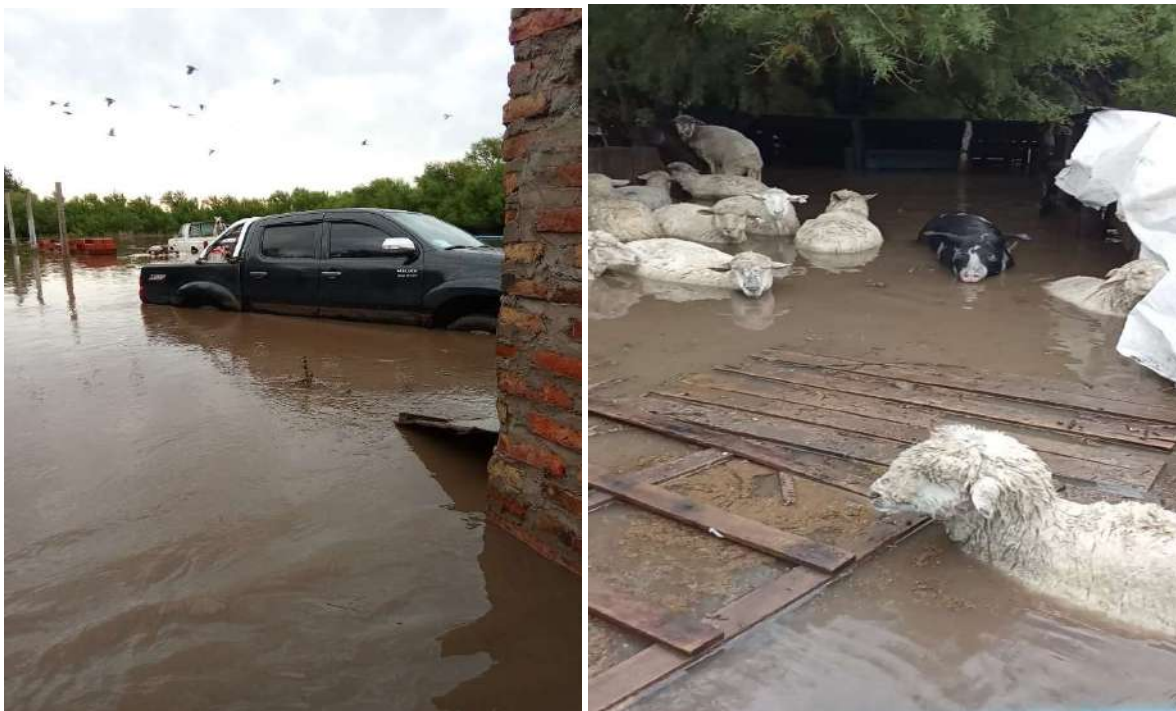
Foto 3 y 4. Av. Neumayer y Alfonsina Storni. Viviendas y animales de granja. Gentileza F. Espinoza.

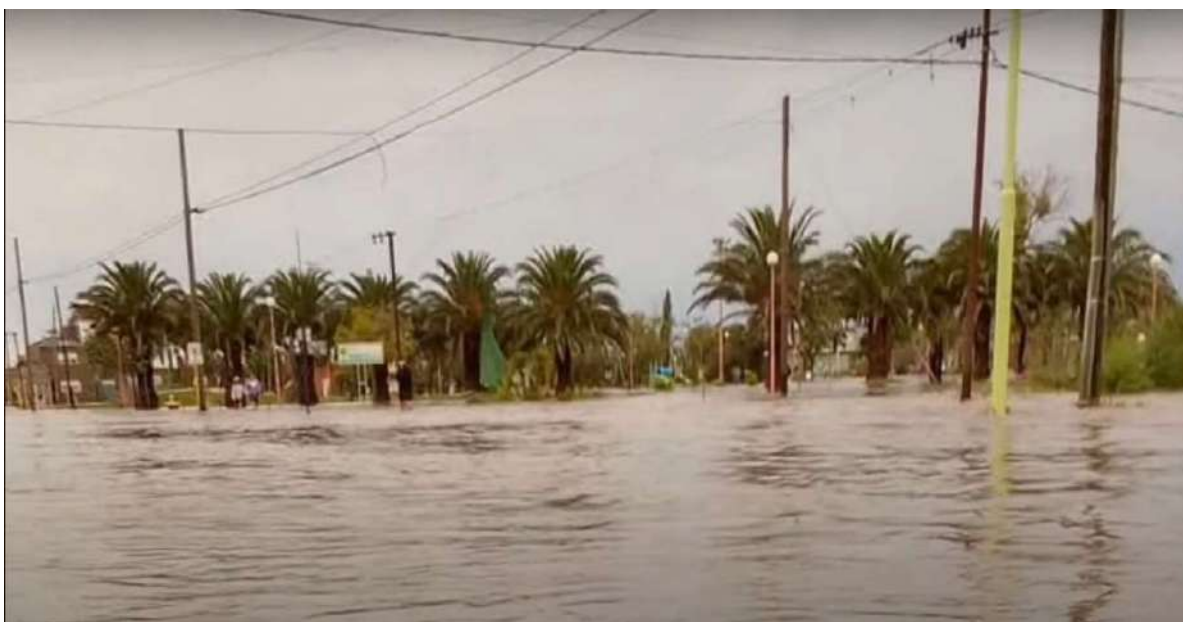
Foto 5. Plaza Galassi, Brown y F de Gurruchaga.
