DIAGNÓSTICO PRELIMINAR DE DAÑOS DE ESCORRENTÍA SOBRE ZONA RURAL RUTA NACIONAL 35 Y GRAL D. CERRI (TORMENTA 7-3-2025)

RESUMEN

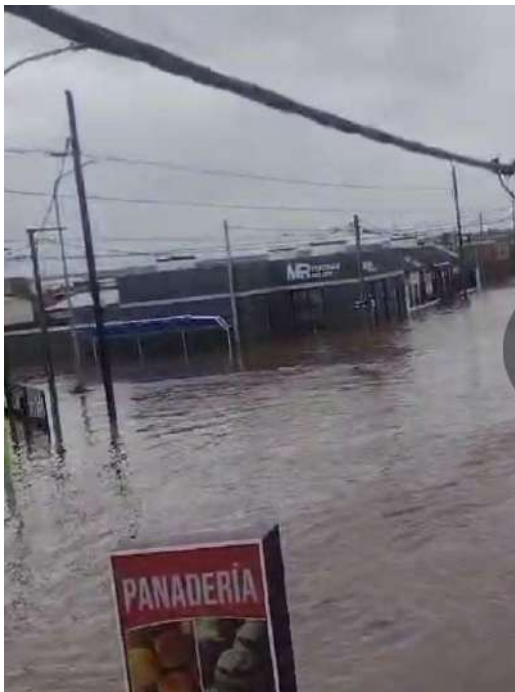
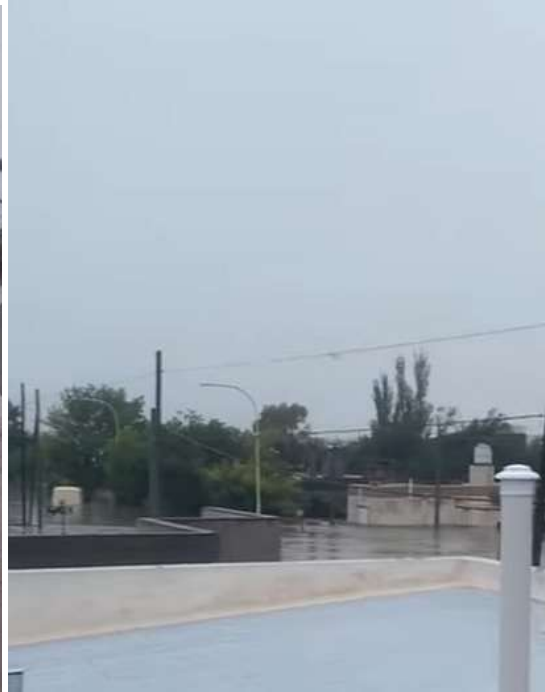
Foto 5. Calle Lisandro de la Torre y J.V. Gonzalez. Foto 6. Ingreso a Cerri. Gentileza F. Espinoza.

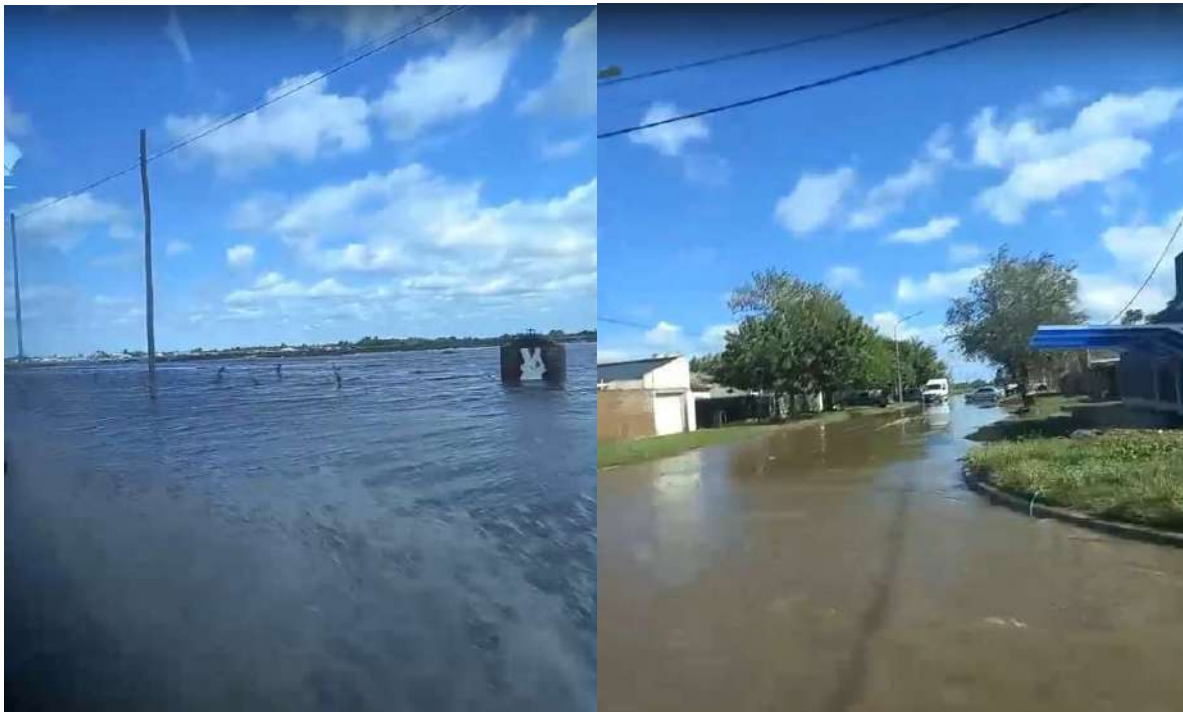
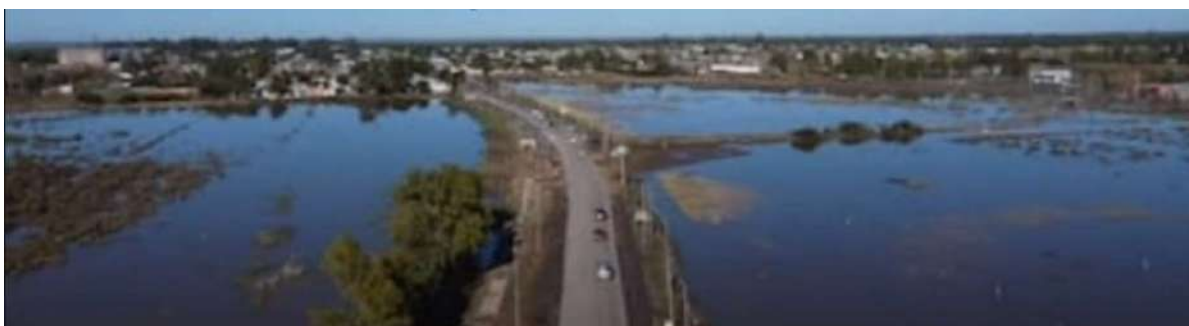
Foto 9, 10 y 11. Zona salitral del Saladillo próximo a su desembocadura en el ingreso a Cerri, zona de mayor inundación dos días después de la tormenta (9-3-25). Gentileza F. Espinoza.
