# *DIAGNÓSTICO PRELIMINAR DE DAÑOS PRODUCIDOS POR LAS ESCORRENTÍA ORIGINADAS POR LA TORMENTA DEL 7 DE MARZO 2025 EN BAHIA BLANCA*

Ings. Agrs. (Dr.) Carlos Torres Carbonell<sup>1,2</sup>, (Mg.) Andrea Lauric<sup>1</sup>, Gerónimo De Leo<sup>1</sup> y  
Dr. Martin Espósito<sup>2</sup>

1) INTA - Instituto Nacional de Tecnología Agropecuaria  
Estación Experimental Agropecuaria Bordenave  
Agencia Extensión Bahía Blanca

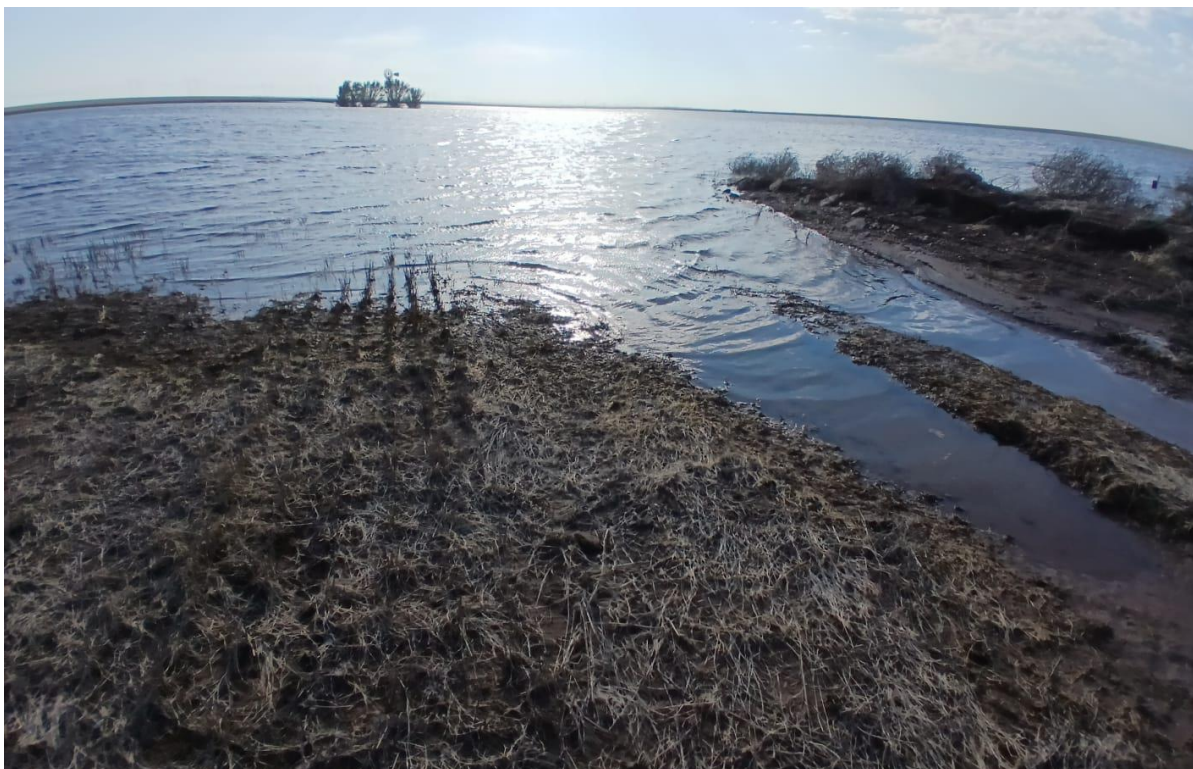
**-Sitio 1:** Ingreso de la escorrentía desde las banquinas este de la ruta 33 en dirección al arroyo Napostá. Las precipitaciones ocurridas sobre el sector de la banquina oeste escurrieron el agua al arroyo Saladillo de García.

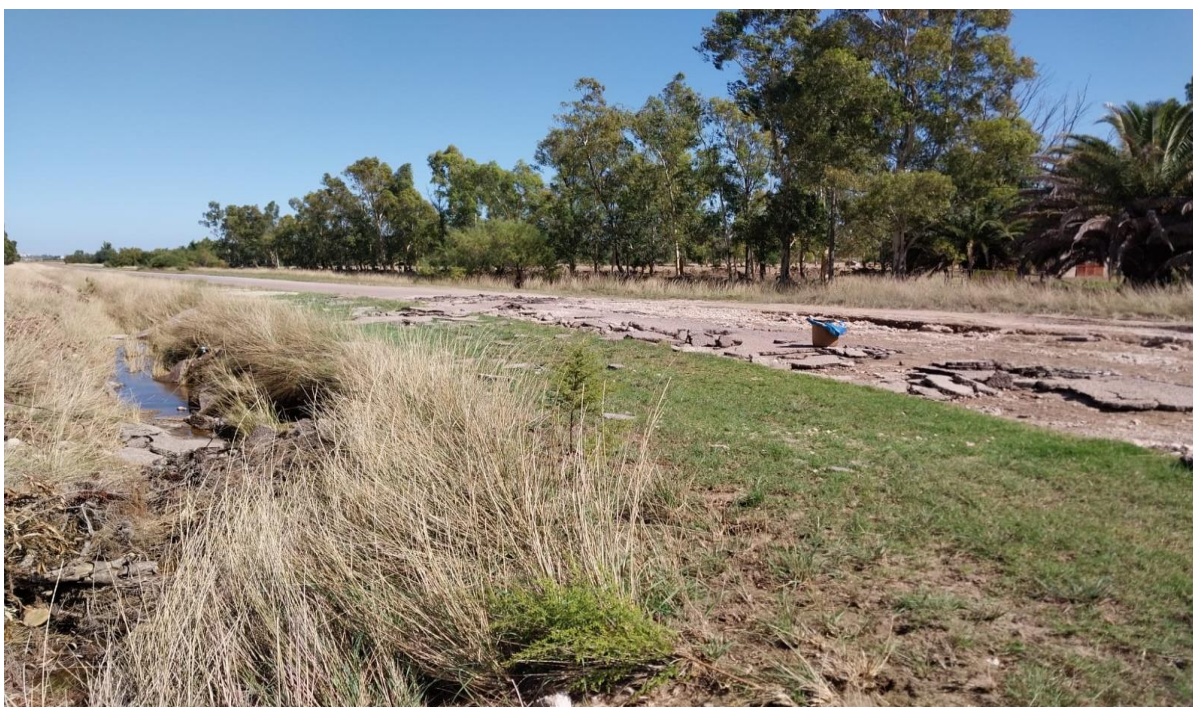
**-Sitio 2:** Ingreso de agua de la ladera oeste al curso Napostá sobre camino de la Carrindanga.

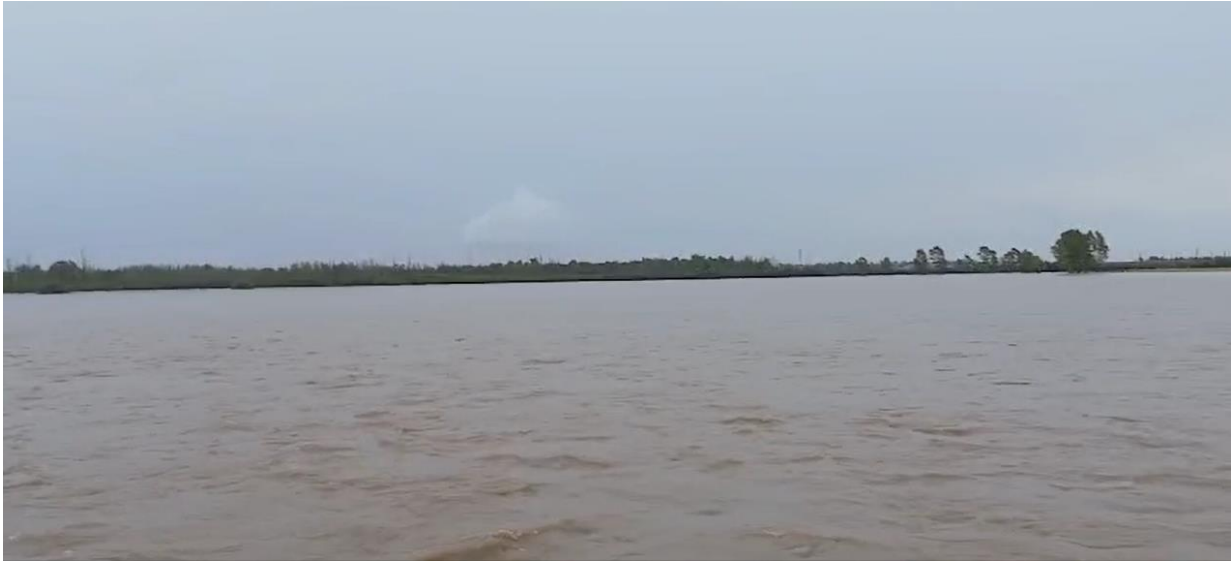
**-Sitio 3:** Llanura de inundación en valle del Napostá a la vera oeste del arroyo hasta camino de la Carrindanga (Frente a Cementerio Parque de Paz) ralentizando el ingreso de excedentes a la ciudad de Bahía Blanca.

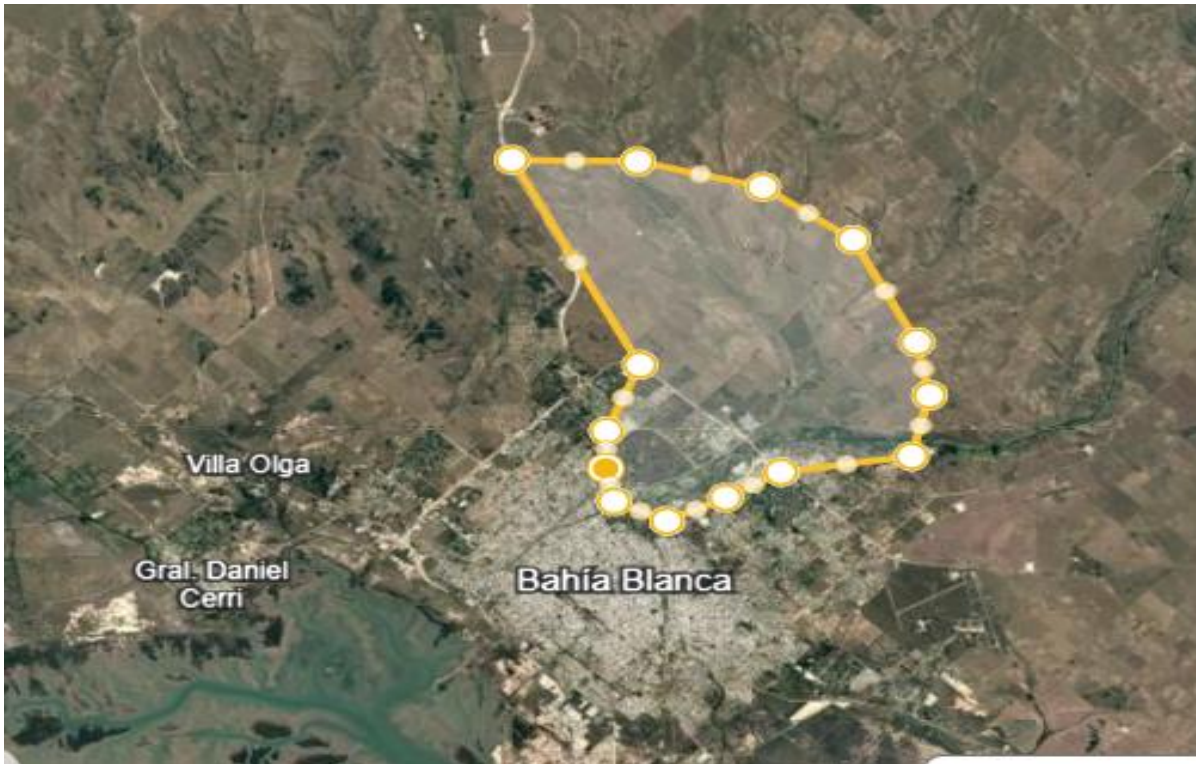
**Figura 4. Estimación del área de aporte de agua a la confluencia arroyo Napostá y Canal - Maldonado durante la tormenta del 7-3-25**

A partir de la información relevada en las Figuras 1 y 2, el área de aporte de agua durante la tormenta del 7 de marzo de 2025 en la confluencia del Canal Maldonado y el Arroyo Napostá (Figura 4), se pudo determinar en una superficie aproximada de 9.000 ha. La precipitación promedio registrada fue de 395 mm, lo que equivale a una lámina de agua de 39,5 cm. Dado que el suelo se encontraba en capacidad de campo saturado sin mayor capacidad de absorción, debido a lluvias previas, considerando una baja infiltración con pendiente y una retención limitada en lagunas temporales, se estima que aproximadamente el 75% de la precipitación escurrió hacia la confluencia. Esto representa un volumen total de esorrentía de 24.232.500 m<sup>3</sup> de agua que según los reportes de los vecinos de la zona inundación demoró 24 hs en transitar la cuenca.

Sobre esta información base, se pudo estimar un caudal medio en el punto de salida de la cuenca de 140 m<sup>3</sup>/s. Que se condeciría muy próximamente con la capacidad reportada de evacuación del canal Maldonado más el arroyo Napostá de 300 m<sup>3</sup>/s (UTN, 2018). Sin embargo, cuando se analiza el caudal de punta de crecida que se determina con los datos mayor intensidad de lluvias de 290 mm en 6 hs (Garreud et al., 2025) el impacto fue significativamente mayor **906 m<sup>3</sup>/s.**

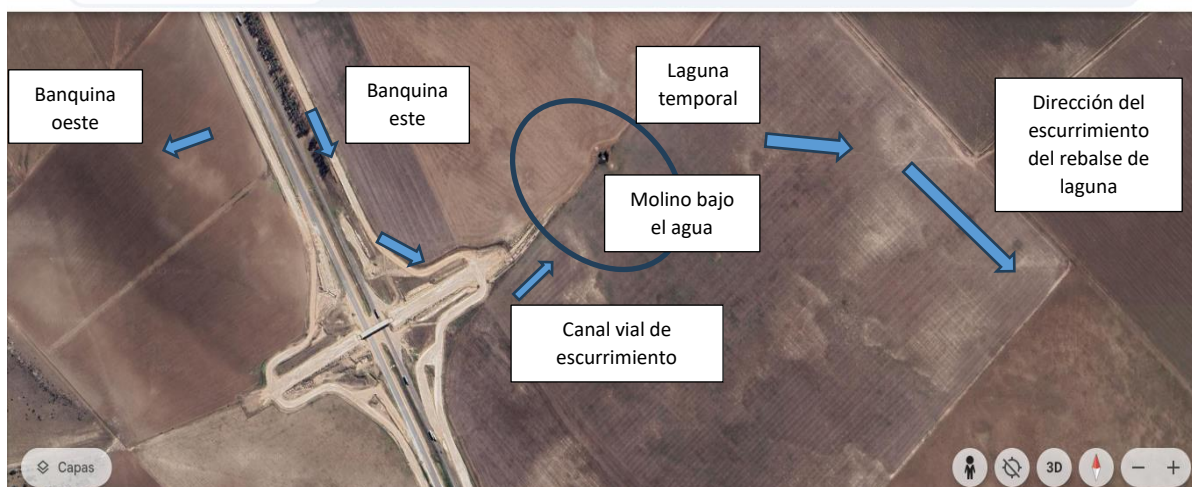
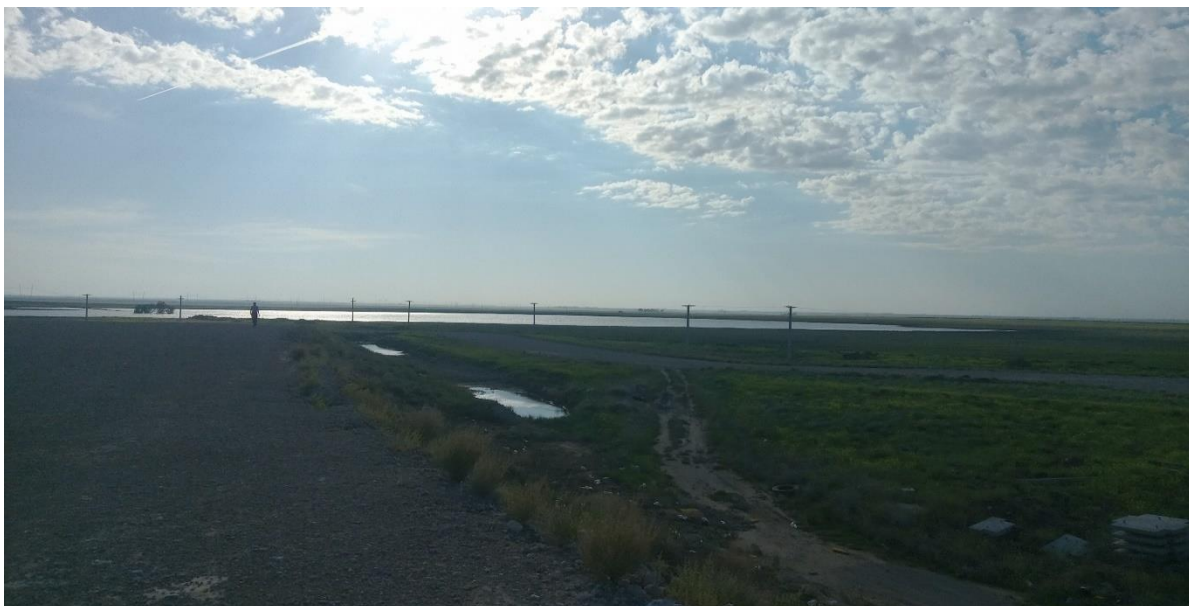
**Figura 6. Canal de desagüe hacia laguna temporal ruta 33 km 4 y dirección de la escorrentía**

En el **sitio 1** en la Ruta 33 a la altura del primer puente de paso a nivel en construcción la escorrentía del agua acumulada en la banquina oeste escurre hacia el Saladillo de García. Mientras en la banquina este el agua se trasladó a través de un canal de desagüe que luego se desmoronó al campo anexo donde se formó una laguna temporal que retiene parcialmente por diferencia de niveles el agua que escurrió hacia la ladera en dirección al arroyo Napostá.

**Foto 1. Vista de la laguna temporal 18-3-25 desde arriba del puente**

Esta micro depresión anterior a la ladera, donde se formó una laguna temporal natural que a la fecha de peritaje persiste y ocupa una superficie de 30 ha fue importante para contener una gran parte del

agua que de no ser así podría haber escurrido al lecho del Napostá agravando los problemas de inundación.

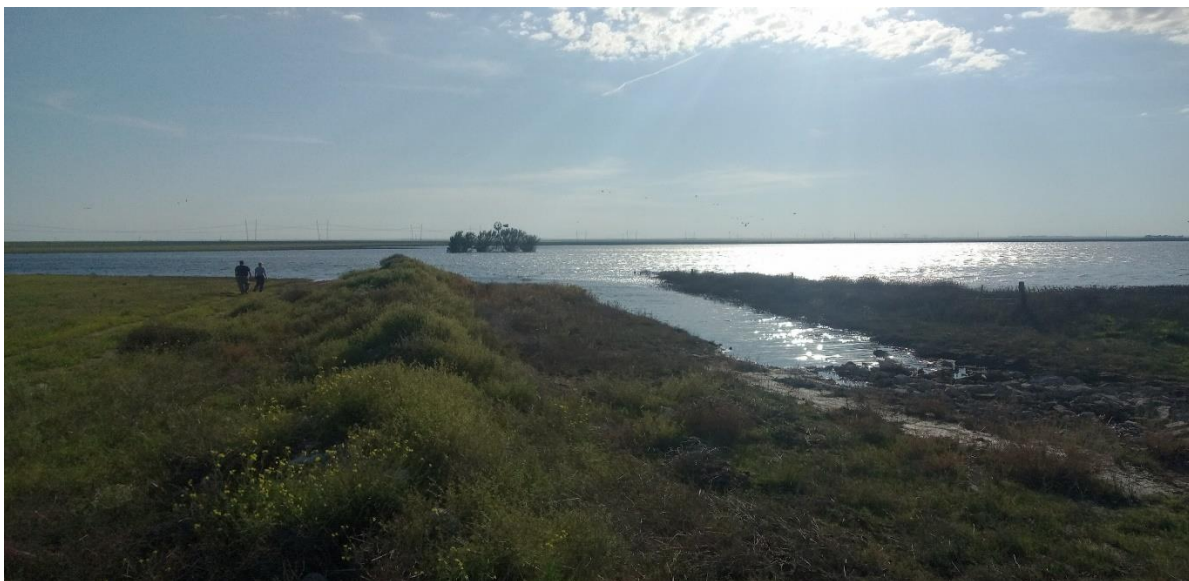
**Foto 2. Canal vial de escurrimiento desmoronado con desagüe sobre esa llanura de inundación previa a la pendiente hacia el arroyo Napostá**

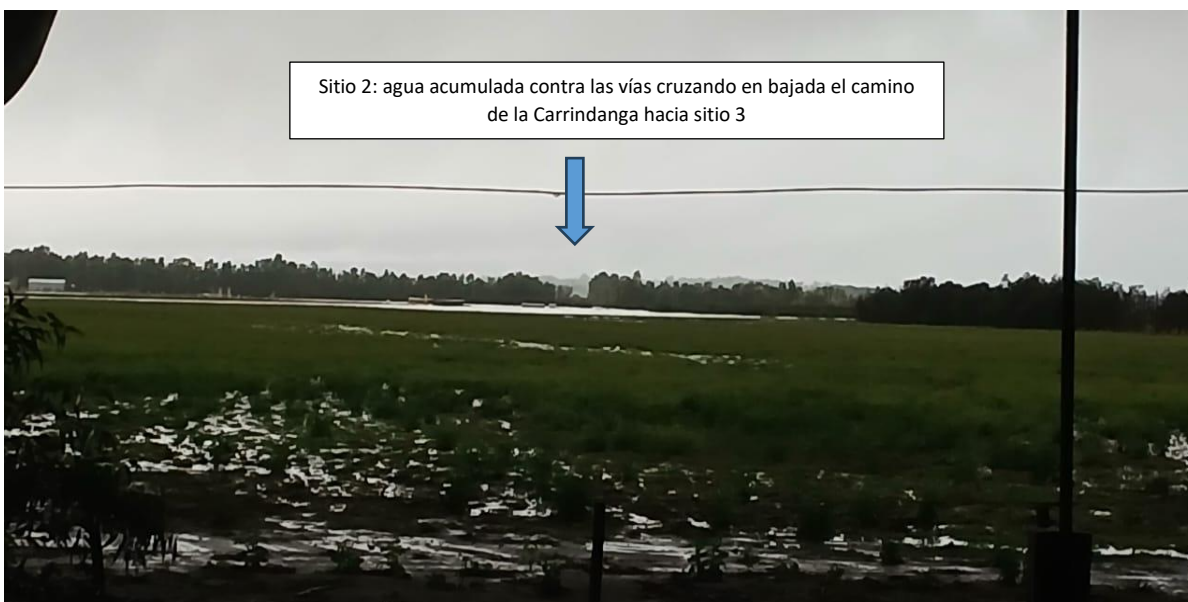
**Foto 3. Vista en pendiente del Establecimiento San Carlos el 7-3-25 luego de la tormenta (18.00 hs) de la zona de cruce del escurrimiento de la Figura 7 por camino de la Carrindanga**

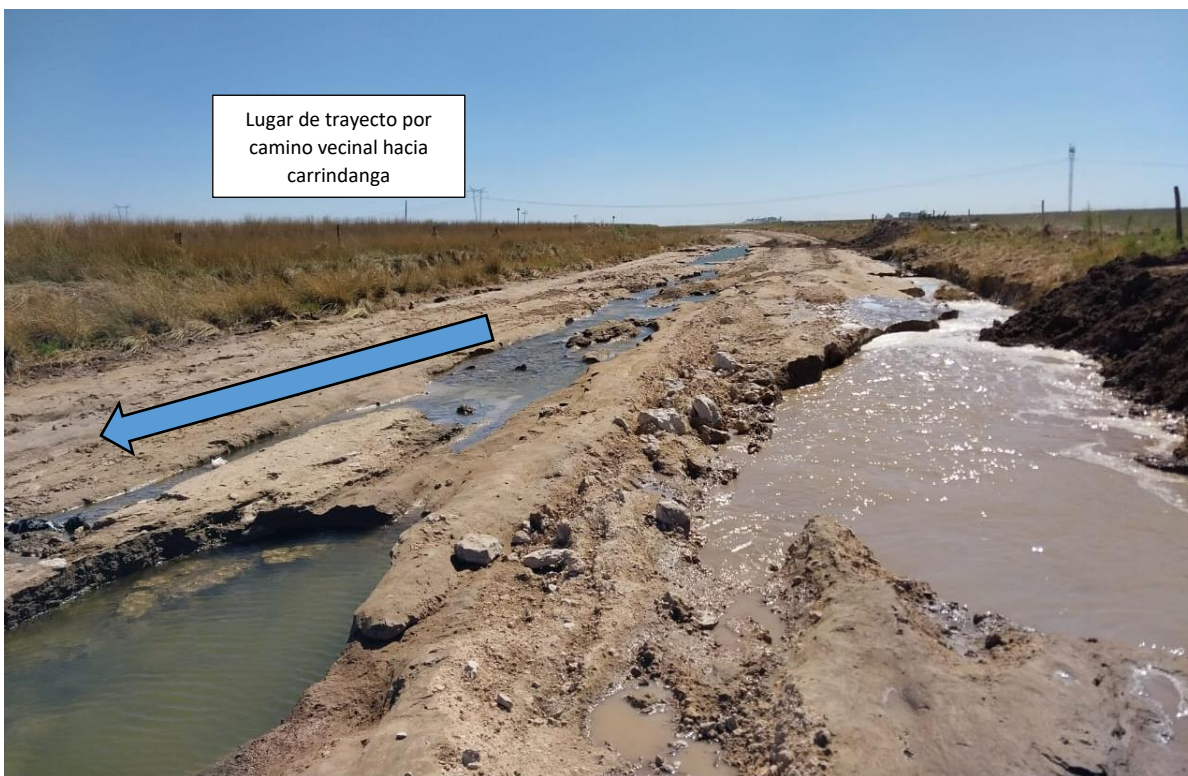
**Foto 6. Camino vecinal con signos de socavación profunda en sentido de la intersección con camino de la Carrindanga.**

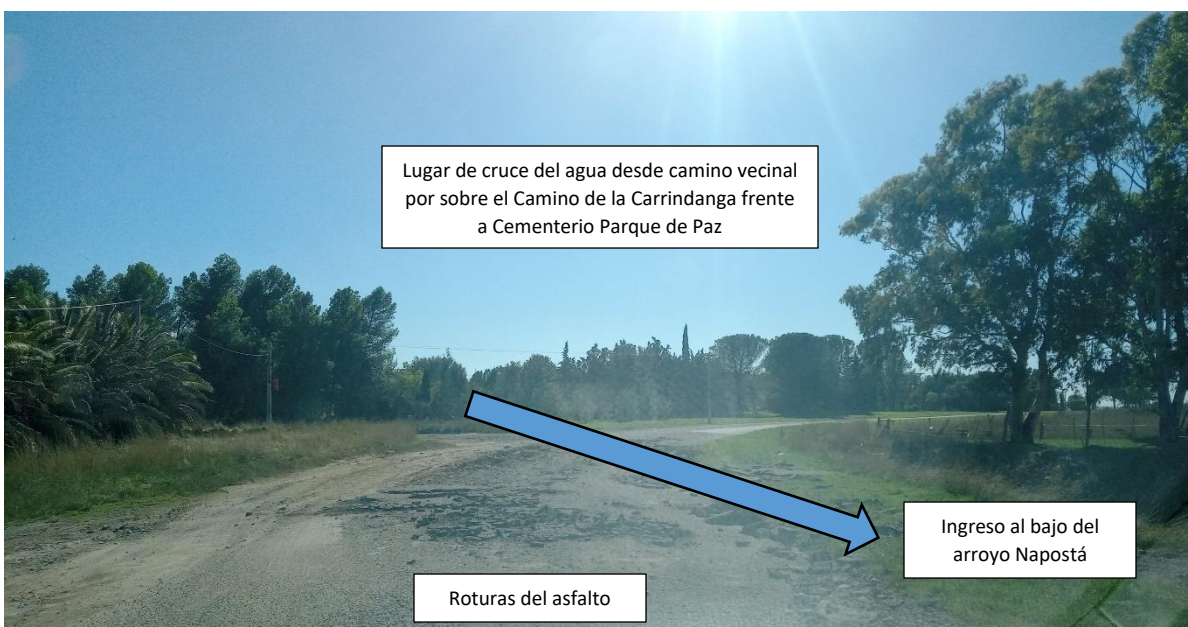
**Foto 7. Sector del camino de la Carrindanga donde cruzó el agua de oeste a este hacia el arroyo Napostá y el asfalto fue arrastrado.**

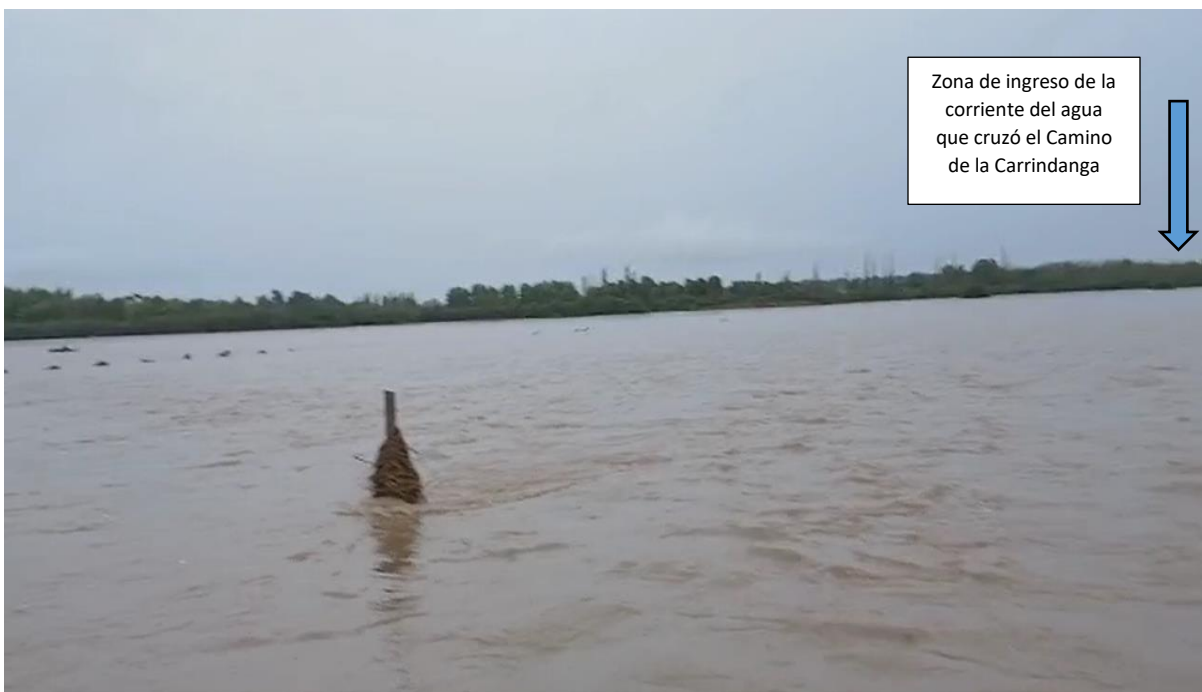
**Foto 9. Inundación del sitio 3 valle del arroyo Napostá anterior al ejido urbano de la Ciudad de Bahia Blanca. Foto tomada desde la margen del arroyo Napostá Establecimiento "El Puesto"**

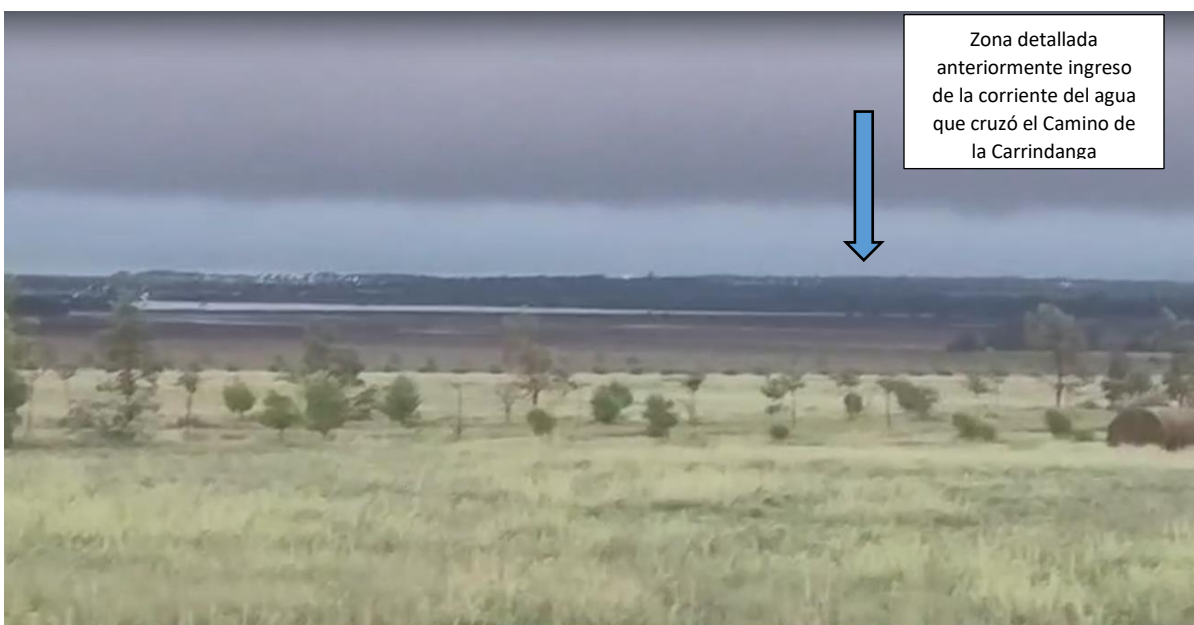
**Foto 10. Inundación del sitio 3 valle del arroyo Napostá. Foto tomada desde la margen del arroyo Napostá este donde no entro la inundación (zona altura calle Tres Sargento 5500). Establecimiento "El Puesto"**

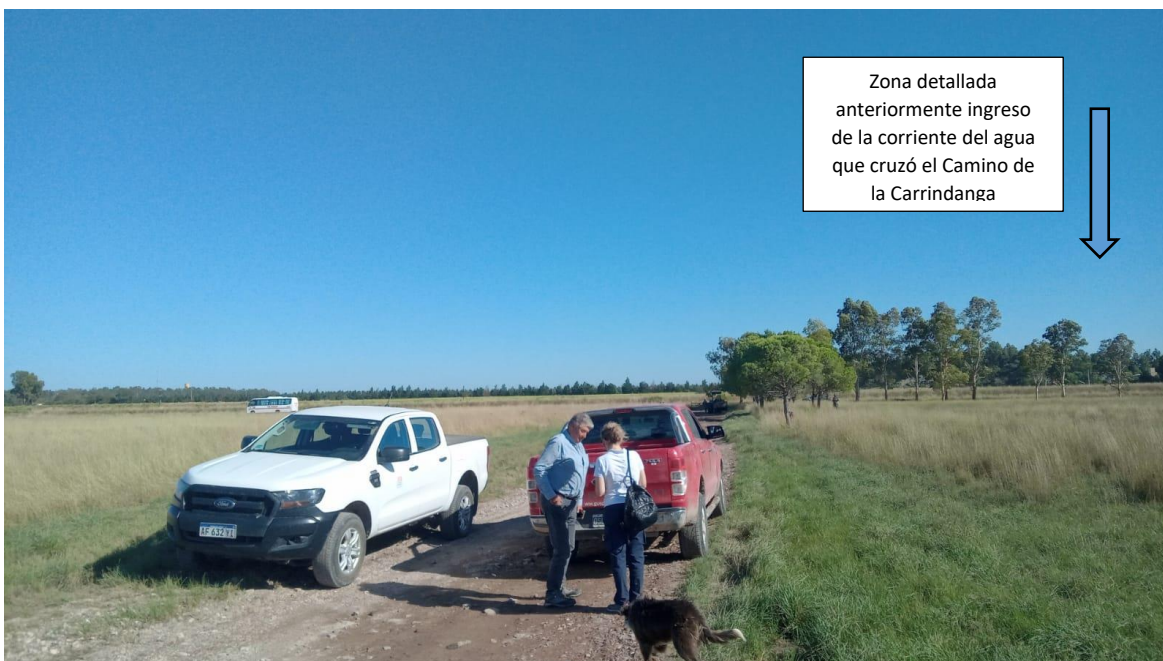
**Foto 11. Sitio 3 valle del arroyo Napostá luego de la evacuación del agua (18-3-25). Las pasturas de agropiro y la forestación presente contribuyen significativamente a disminuir la escorrentía.**

Este tipo de áreas rurales perirurbanas deberían ser valorizadas por la altísima función preventiva que cumplen en su localización para ralentizar el ingreso de agua a la zona de confluencia parque de mayo.

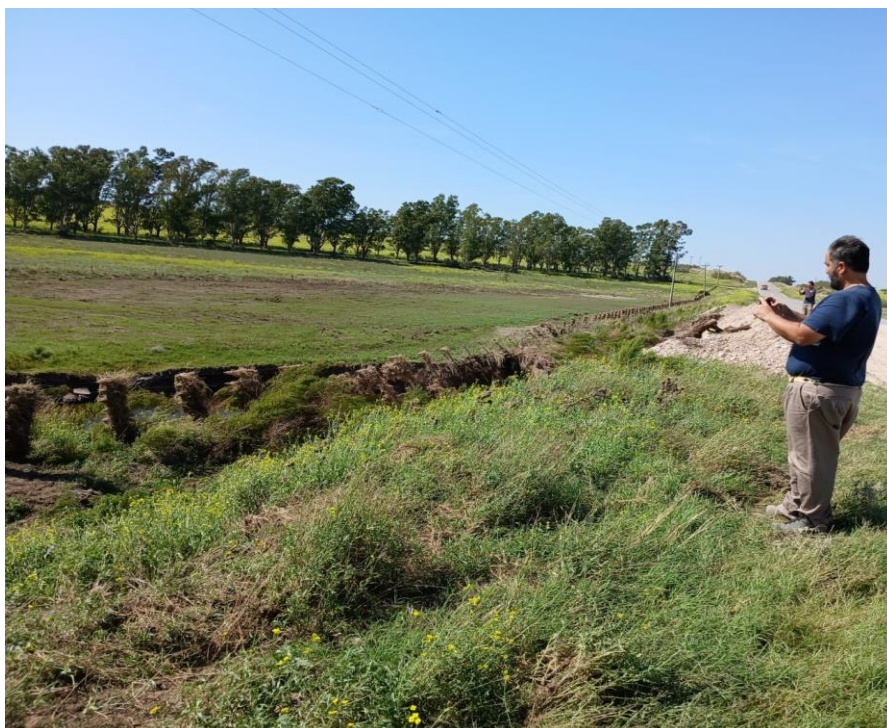
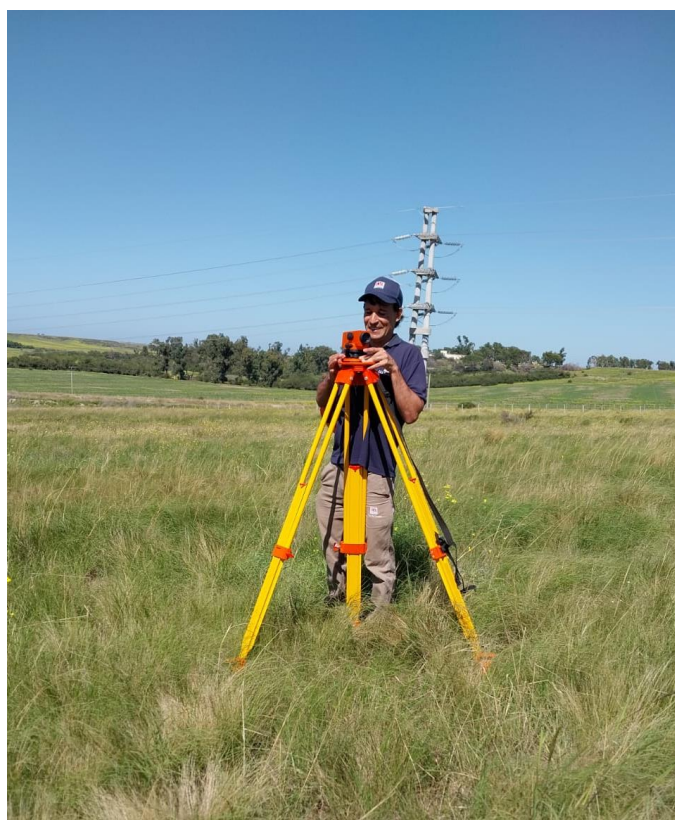
**Foto 12, 13 y 14. Mediciones de curvas de iso nivel en pendientes hacia el arroyo Napostá equipo INTA-UNS Agronomía.**

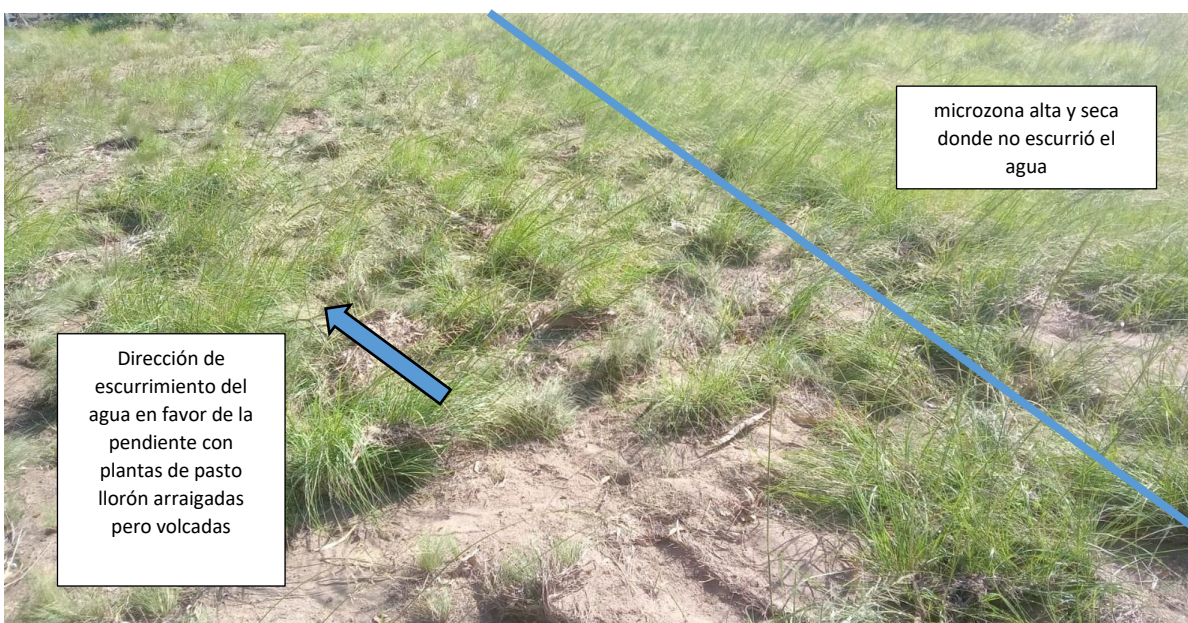
**Foto 15.** Pasturas de pasto llorón en lomas con pendiente, se observa el efecto a mano izquierda donde paso el escurrimiento y a mano derecha donde no. Esta forrajera posee un sistema radicular muy importante para contener el suelo y bajar la velocidad de escurrimiento del agua.

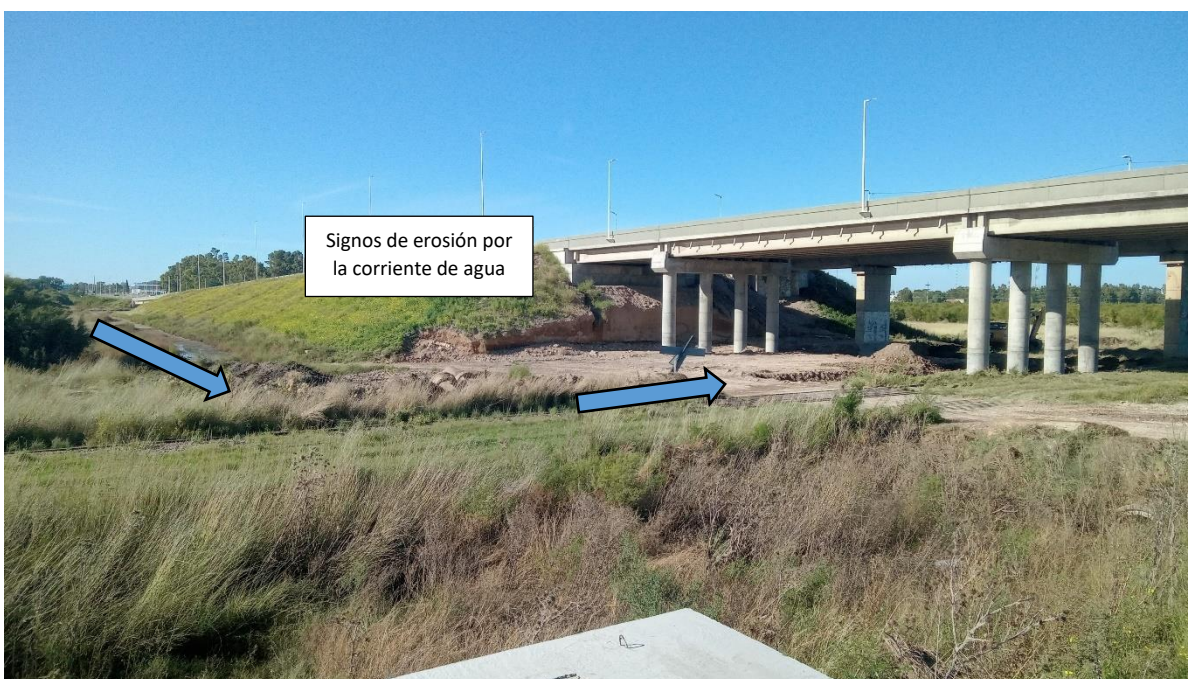
**Foto 16.** Puente de la autovía sobre camino de la Carrindanga por donde ingreso una gran parte del escurrimiento del sitio 3. Se observan signos de erosión en el terraplén de apoyo este.

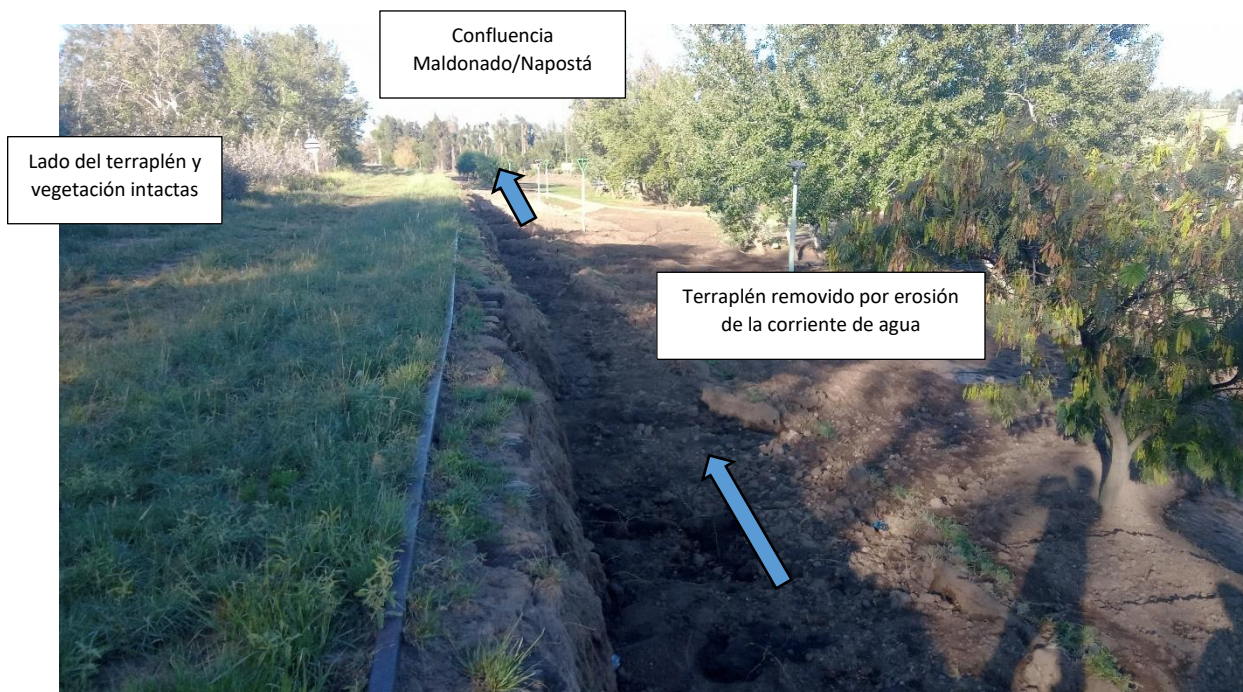
**Foto 18. Terraplén del ferrocarril llegando a la confluencia del Maldonado/Napostá.**

En la foto 18 se observa un socavamiento del terraplén de la mano del barrio Arquitectos, mientras del lado del Club de Golf Palihue el terraplén se encuentra intacto. Lo cual permitió inferir que la corriente de escurrimiento del sitio 3 luego de avanzar bordeando el puente sobre el camino de carrindanga (Foto 16), descendió por este camino y sus banquetas con muy bajo pasaje hacia la llanura de las canchas de futbol del Club Liniers y el Golf debido a que el terraplén del ferrocarril diqueó parcialmente este sentido de cruce. Este comportamiento del avance del agua fue contrario a lo esperado: una mayor ocupación que la del valle de inundación zonificación UP5 (UTN. 2018) Por lo tanto, una gran parte de este corriente ingreso a la confluencia entre el barrio Arquitectos socavando el terraplén del ferrocarril de la mano contraria a la esperada (Foto 17).

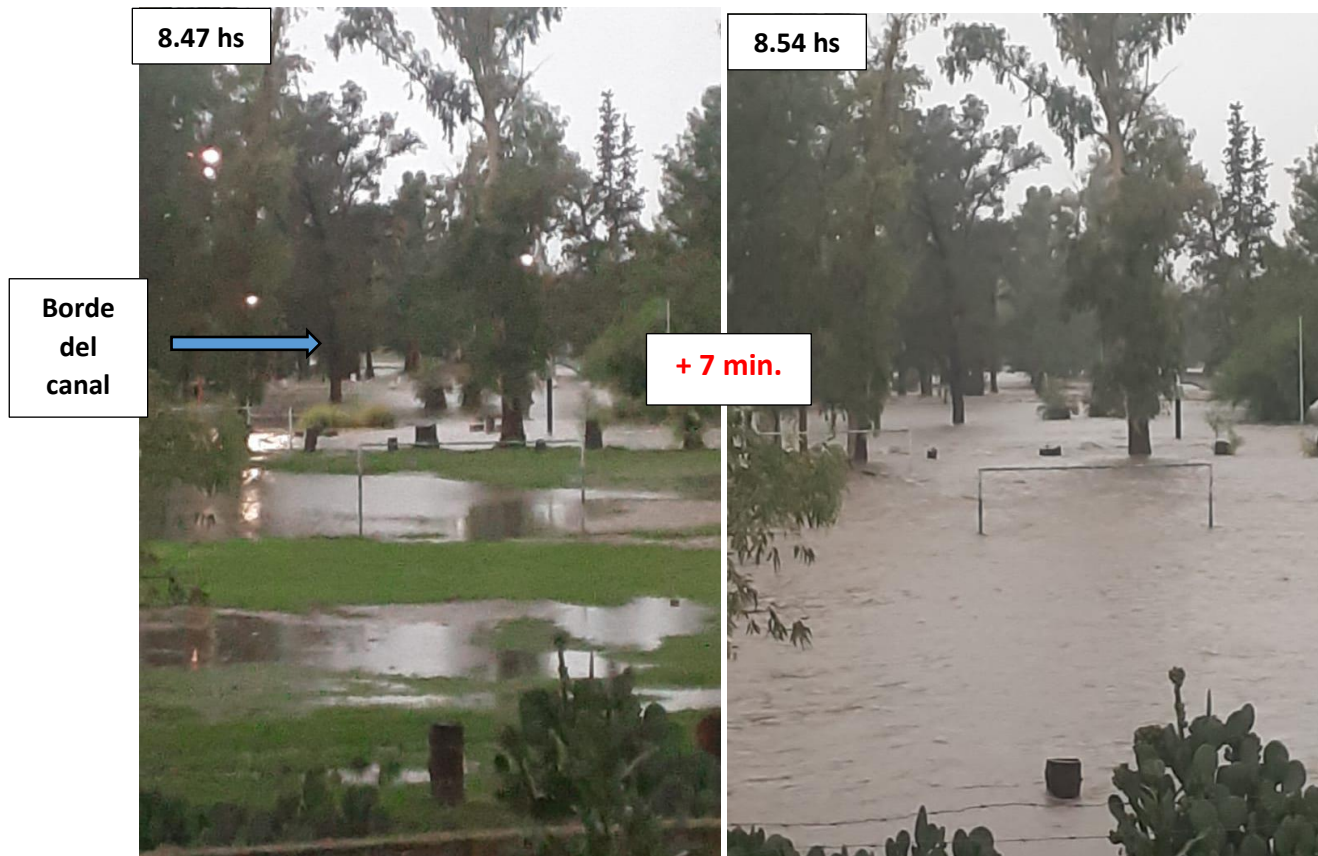
**Foto 19 y 20. Momento instantáneo de acumulación del caudal de punta en la zona de confluencia del Maldonado/Napostá. Gentileza D. Vdovichenko 7-5-2025**

Finalmente, en la Foto 19 se observa el instante anterior a la llegada del caudal de punta donde el canal Maldonado aún no había rebalsado y solo se observan charcos en la cancha de futbol producto de la lluvia en el lugar. En la Foto 20, 7 minutos después la crecida de punta ya había inundado las márgenes alcanzando en el arco de futbol contigua 70 cm de altura.
