## *EVALUACION PRELIMINAR DE DAÑOS DE ESCORRENTÍA EN LA CUENCA INFERIOR DEL NAPOSTÁ, RUTA NACIONAL 3 E INGENIERO WHITE (TORMENTA 7-3- 2025)*

Ings. Agrs. (Dr.) Carlos Torres Carbonell<sup>1,2</sup>, (Mg.) Andrea Lauric<sup>1</sup>, Gerónimo De Leo<sup>1</sup>, Ing.  
Juan Carlos Schefer<sup>3</sup>, (Dr.) Matias Duval<sup>2,4</sup>

### **RESUMEN**

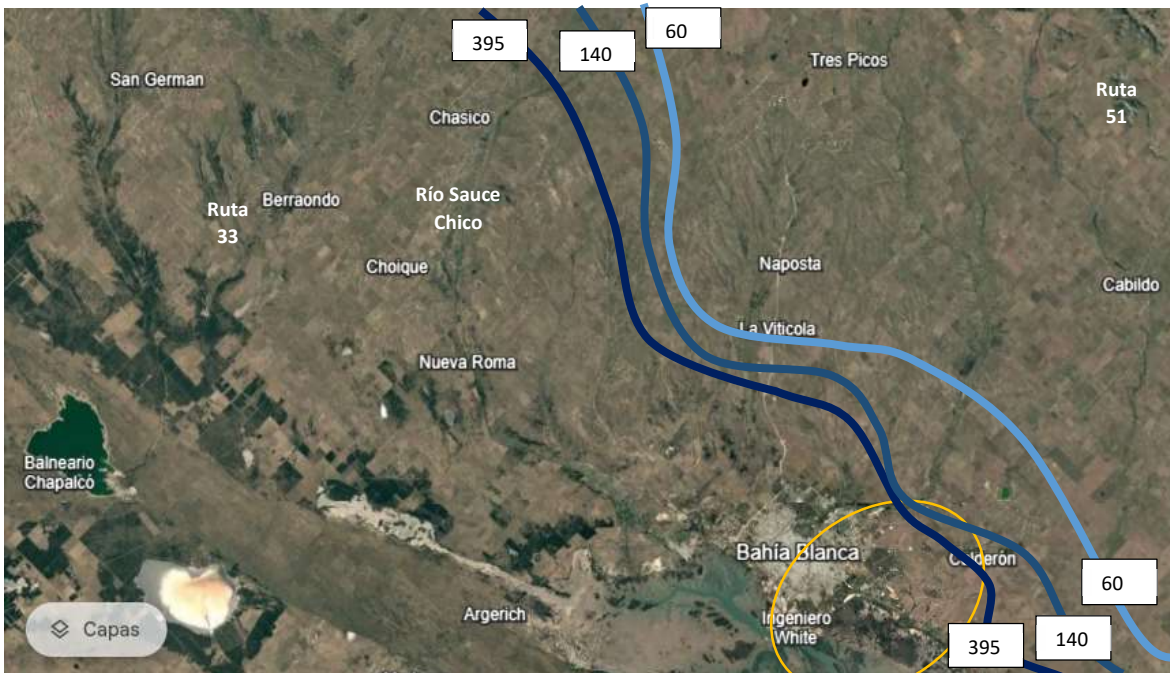
**Figura 1. Zona de estudio y distribución de la lluvia durante el evento**

El extremo este de la tormenta del 7 de marzo de 2025 alcanzó hasta las proximidades de la estación de Calderón en el Partido de Cnel. Rosales. La Figura 1 expone las isohietas y sitúa el área de estudio de este relevamiento (circulo amarillo).

Referencias: Curvas de isohietas de la cantidad de milímetros precipitados en la tormenta del 7-3-25.

Circunferencia amarilla: (Zona de estudio) este de Bahía Blanca, Paraje Estación Calderón, RN3 tramo viejo y nuevo, Desembocadura del Napostá, Ing. White.

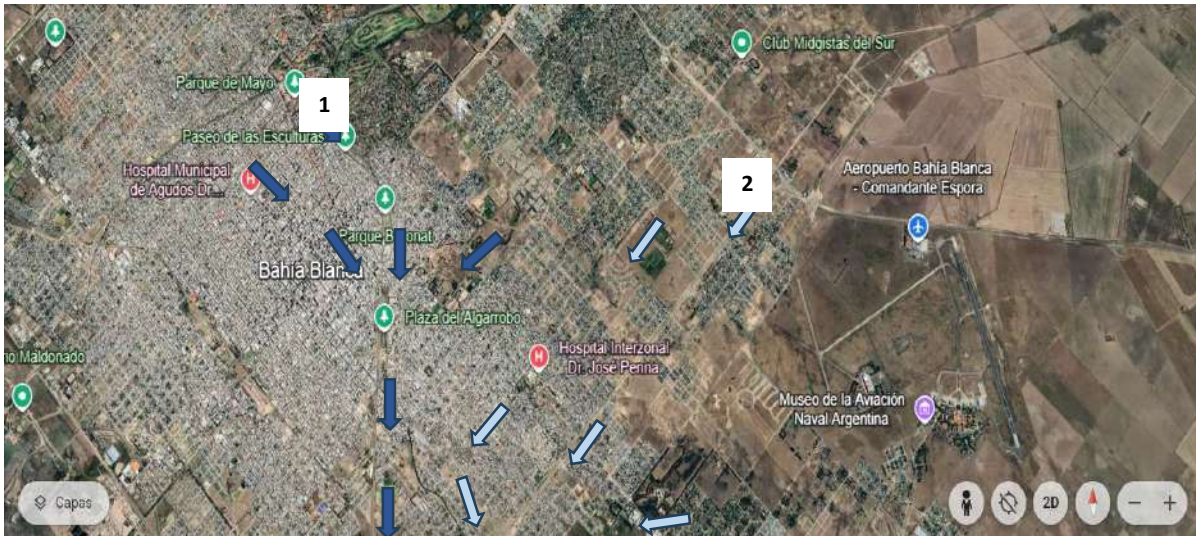
**Figura 3. Corrientes de escorrentía en Sitio 1 y 2 hacia Ing. White y desembocadura Napostá**

**Referencias:** Corrientes de escorrentía del Sitio 1 (color azul oscuro) confluyeron en paralela a las vías del ferrocarril Gral. Roca en una gran corriente que ingreso a Saladero, Boulevard e Ing. White. Corrientes sitio 2 (celeste claro) escurrió en descenso de los barrios de las laderas este, zona Av. Circunvalación Juan Manuel de Rosas y desde el humedal al sur de Villa Muñoz hacia la desembocadura del Napostá.

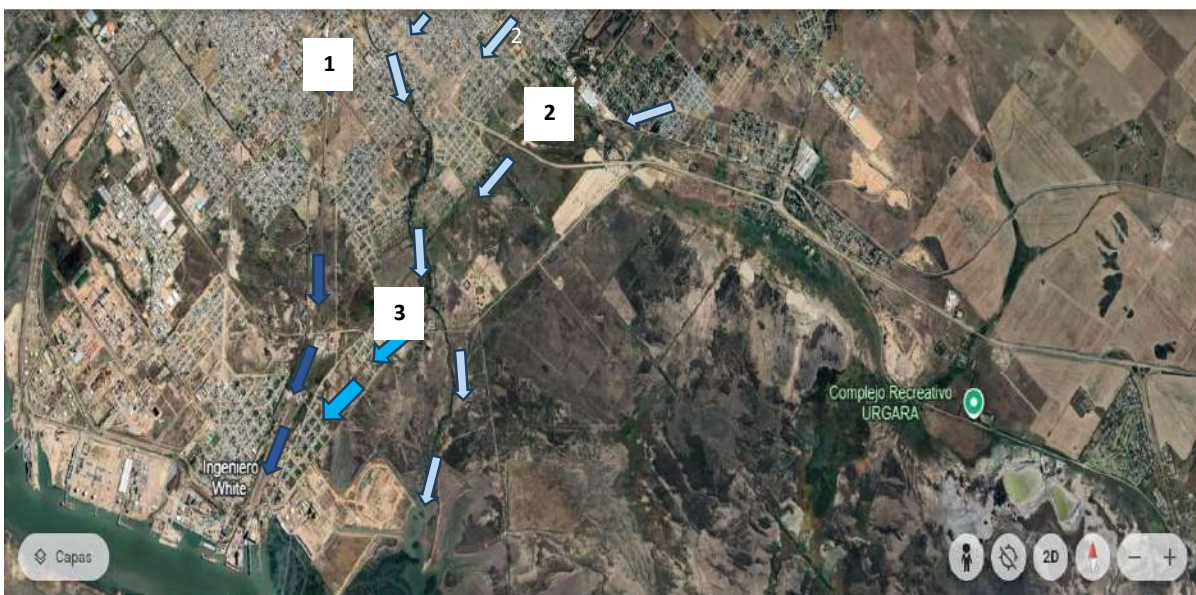
**Figura 4. Corrientes de escorrentía en Sitio 1, 2 y 3 hacia Ing. White que provocaron su inundación**

**Referencias:** Corrientes de escorrentía del Sitio 1 (color azul oscuro) en su ingreso a Ing. White. Corrientes de escorrentía del Sitio 2 (color celeste claro) en su afluencia a la desembocadura del

arroyo Napostá. Corrientes de escorrentía del Sitio 3 (color celeste oscuro) desborde en la desembocadura del Napostá hacia el Barrio Saladero.

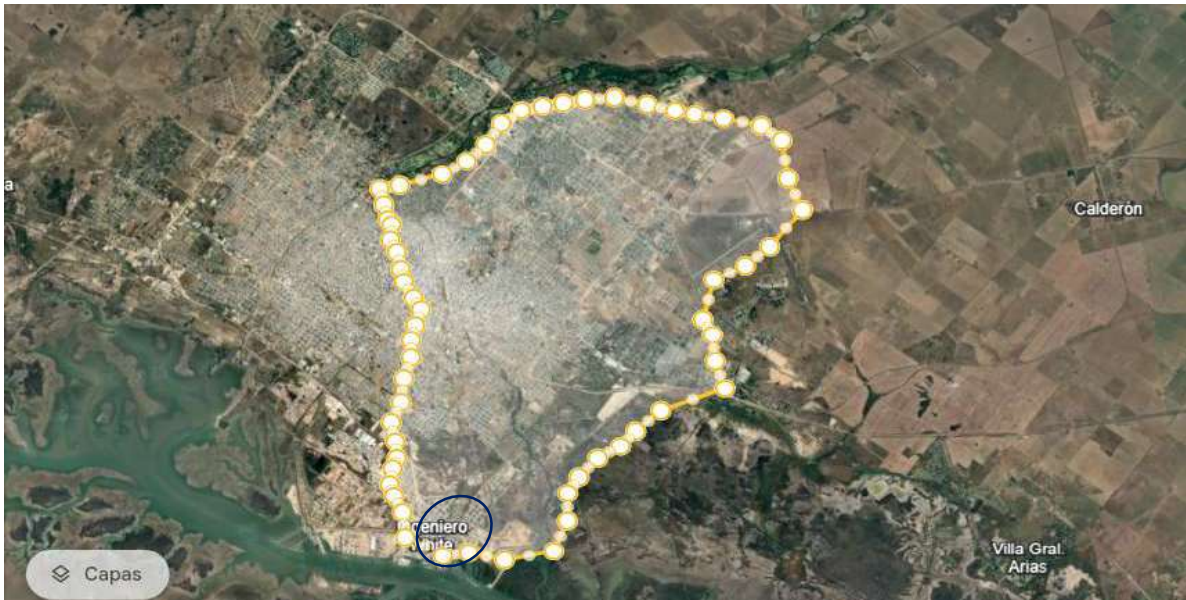
**Figura 6. Estimación del área de aporte de agua a la zona de mayor inundación en Ing. White y barrio Saladero**

Referencias: Zona de mayor inundación círculo azul.

Durante el evento meteorológico extremo del 7 de marzo de 2025, se delimitó un área de aporte hídrico de aproximadamente 8.500 hectáreas hacia la zona de mayor inundación en Ing. White (Figura 6). Con una precipitación acumulada de 395 mm sobre suelos ya saturados y en gran parte cubierto por infraestructuras o pavimentos, limitando significativamente su capacidad de retención, se estima que aproximadamente el 85% de la lluvia se transformó en escorrentía superficial, generando un volumen total cercano a los 25.937.750 m<sup>3</sup>. Según los testimonios de los pobladores demoró 48 hs en transitar desde la parte alta de la cuenca a la zona de mayor inundación, lo que permite calcular un caudal medio hasta la desembocadura de unos 132 m<sup>3</sup>/s. No obstante, la situación en el área de inundación se agravó debido a la coincidencia con la pleamar, que impidió el drenaje natural hacia el estuario, y por la obstrucción de desagües pluviales, lo que exacerbó el estancamiento del agua durante más de 4 días posteriores al evento (La Nueva, 2025).

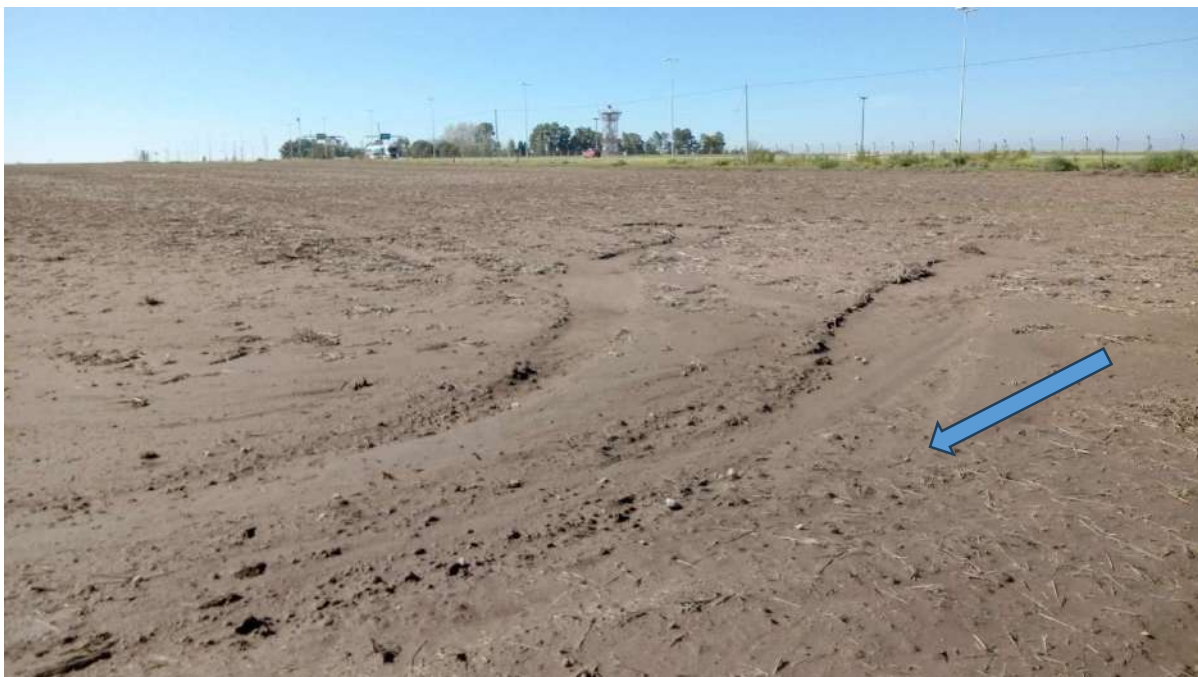
**Foto 1 y 2. Signos de escorrentía y erosión hídrica en lotes para cultivo en RN 3 tramo viejo frente al Aeropuerto Cte. Espora.**

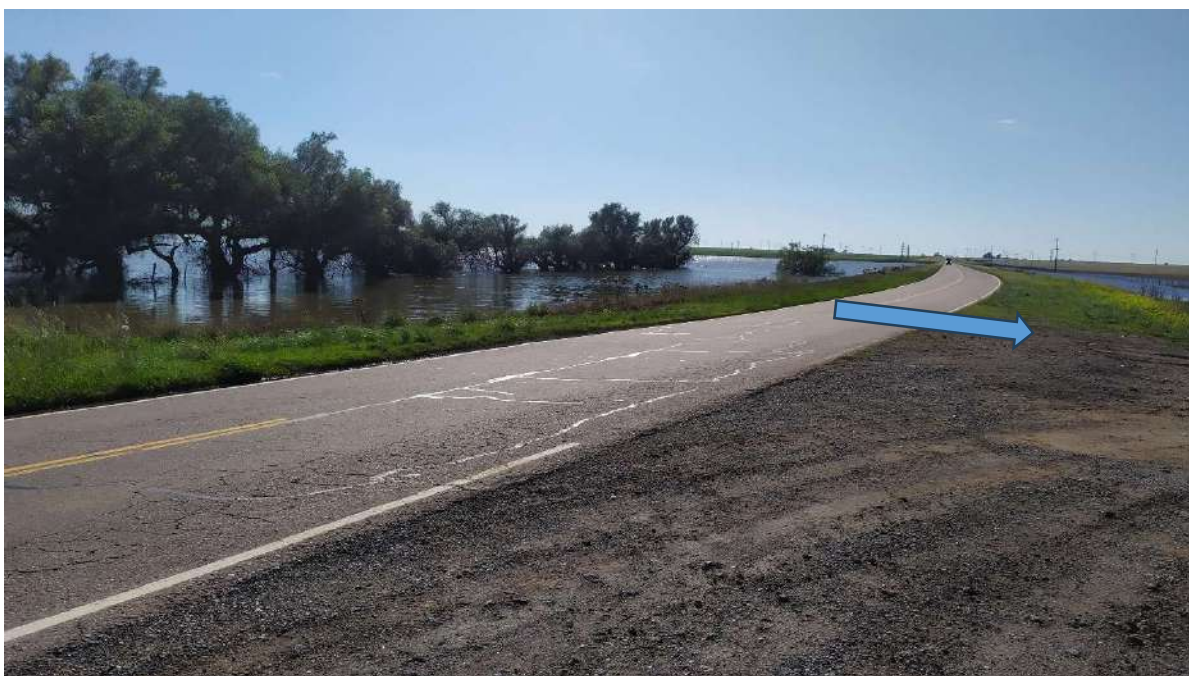
**Foto 3. RN 3 pasando el Aeropuerto Cte. Espora, lagunas temporales en zona de bajos frente al Est. Los Mirasoles.**

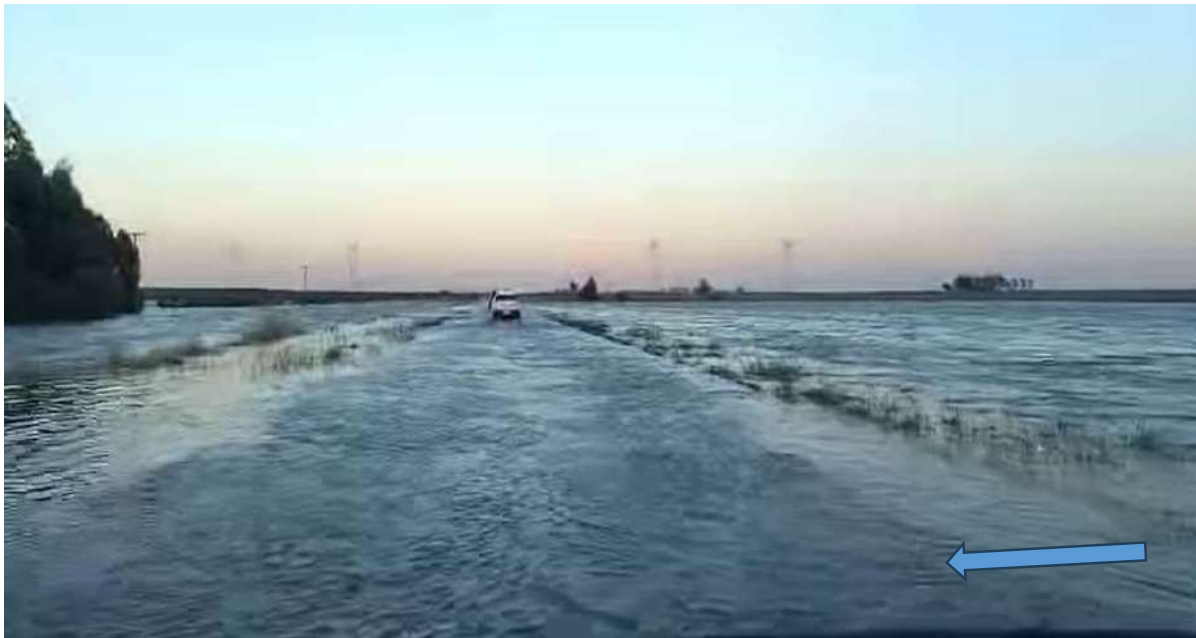
**Foto 4, 5, 6 y 7. RN 3 tramo viejo frente a Finca de Olivos Nobles Caciques al día siguiente de la inundación con la ruta cubierta de agua y dos semanas posteriores con la presencia de lagunas temporales todavía presentes. Gentileza G. Laurent.**

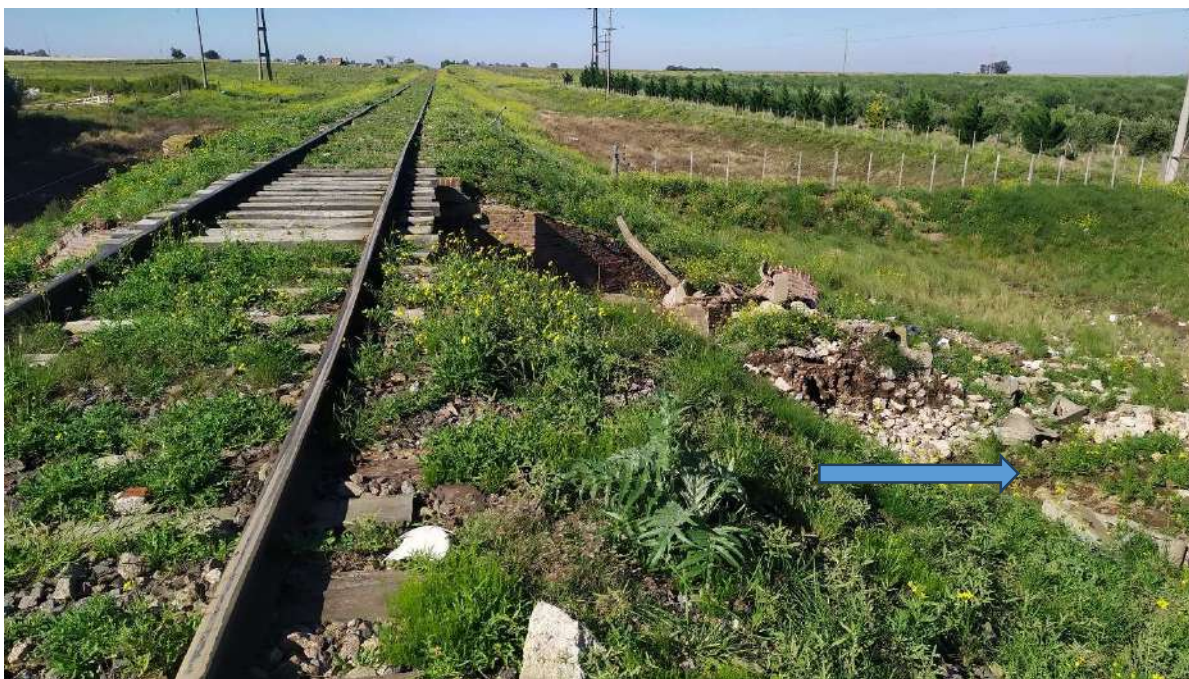
**Foto 8. RN 3 tramo viejo desde paso a nivel de la Estación Calderón (Cnel. Rosales), donde se observan signos de escorrentía de canto rodado y escombros en la pendiente sureste.**

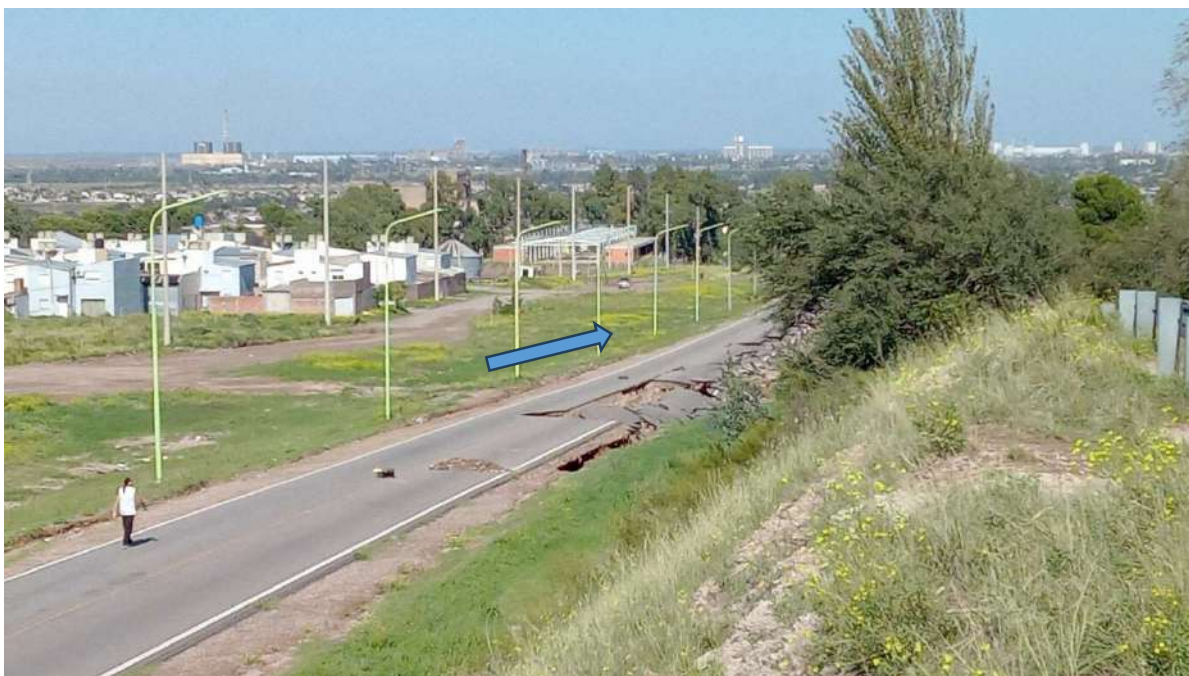
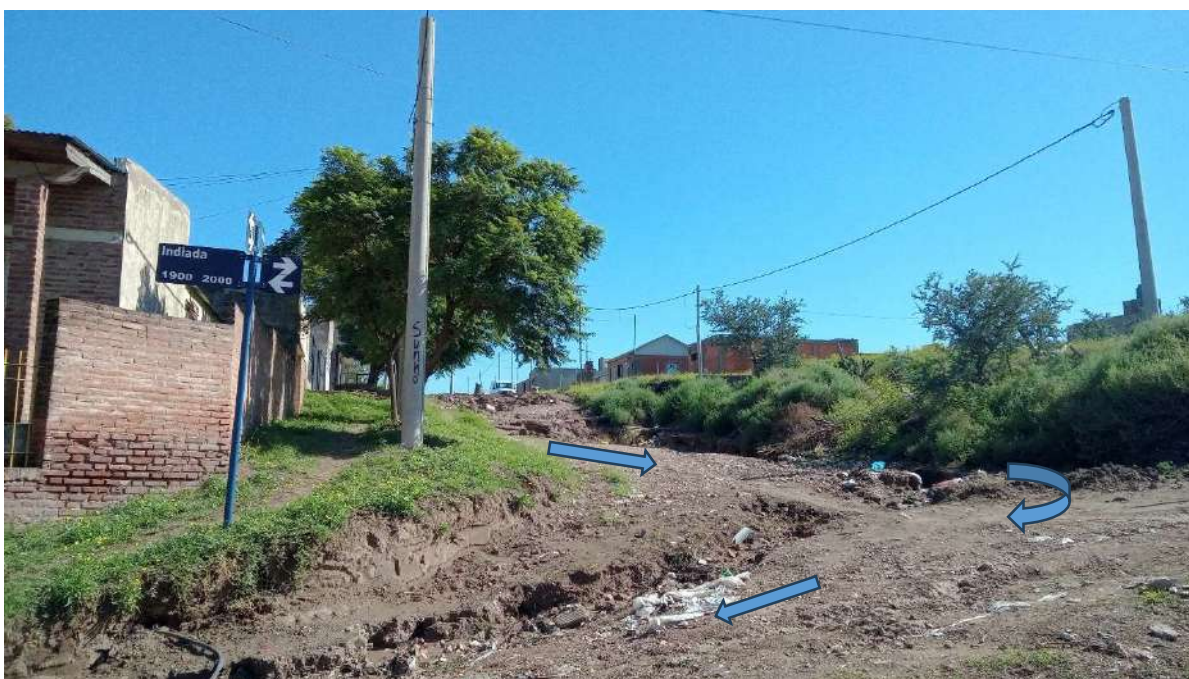
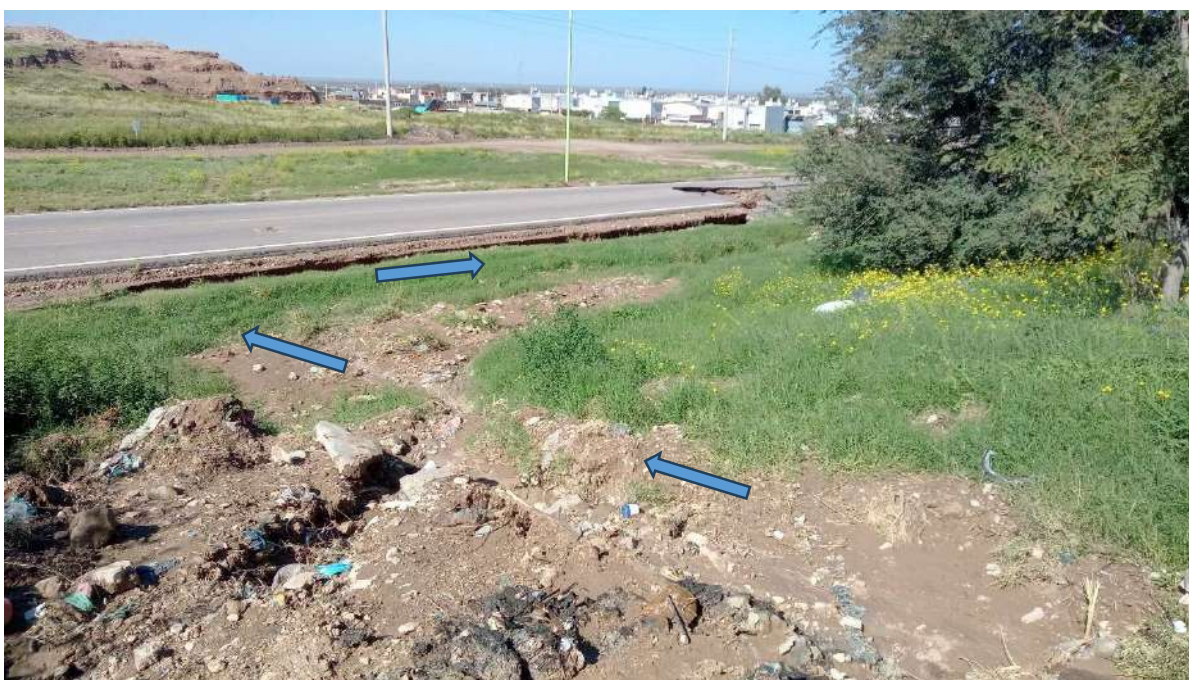
**Foto 9 a 17. Daños de socavamiento en calles de tierra con pendiente y posteriormente sobre Calle colectora Indiada al 2000 y Av. Circunvalación Gral J.M de Rosas en sitios de alta energía erosiva del escurrimiento del agua acumulada en pendientes urbanas. Imágenes identifican puntos de origen de la escorrentía que se podrían abordar con pequeñas obras de reductores de la velocidad del agua.**

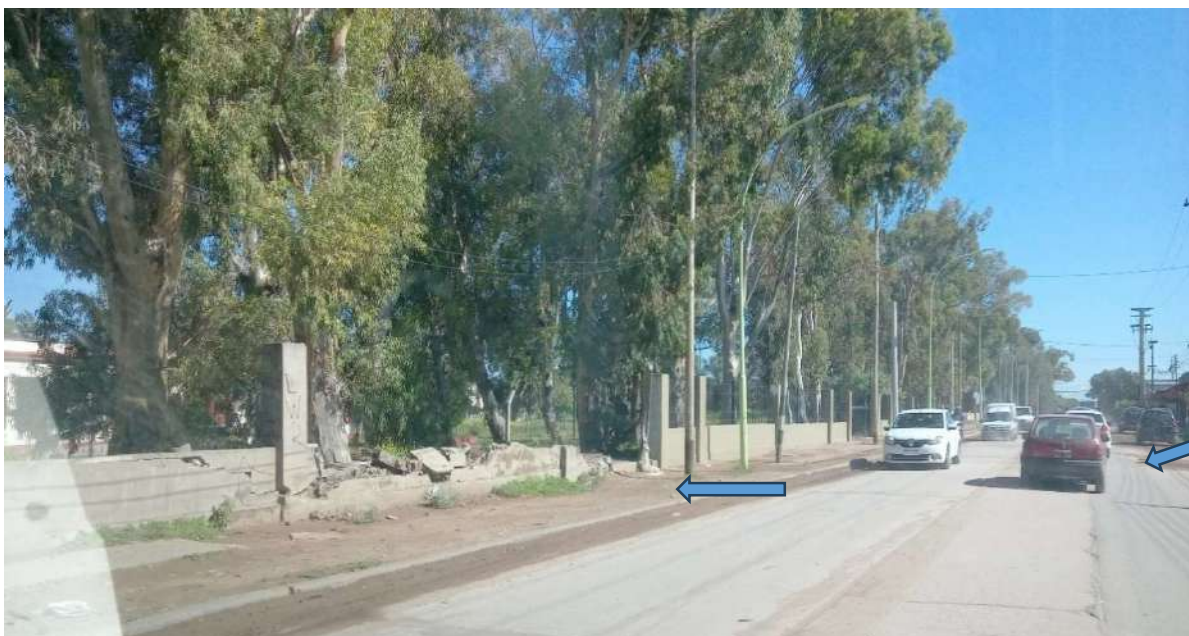
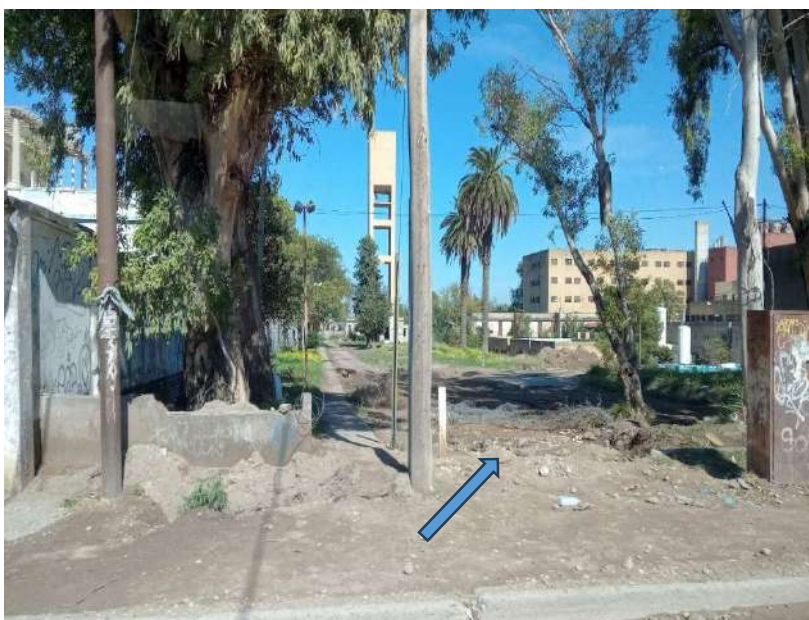
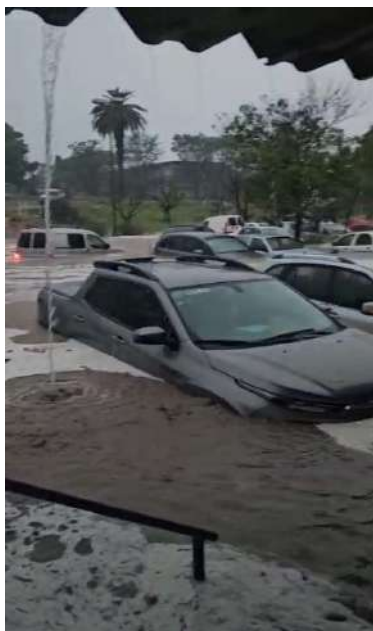
Foto 18 a y b. Daños en muros y sitio de ingreso provocadas por corrientes de escurrimiento con gran energía de descenso por las laderas norte de alta pendiente principalmente por las calles Cramer y Godoy Cruz, hacia la zona baja del Hospital Interzonal J. Penna. Foto 19. Altura del agua en el momento de la inundación del estacionamiento en la pendiente baja del Hospital J. Penna.

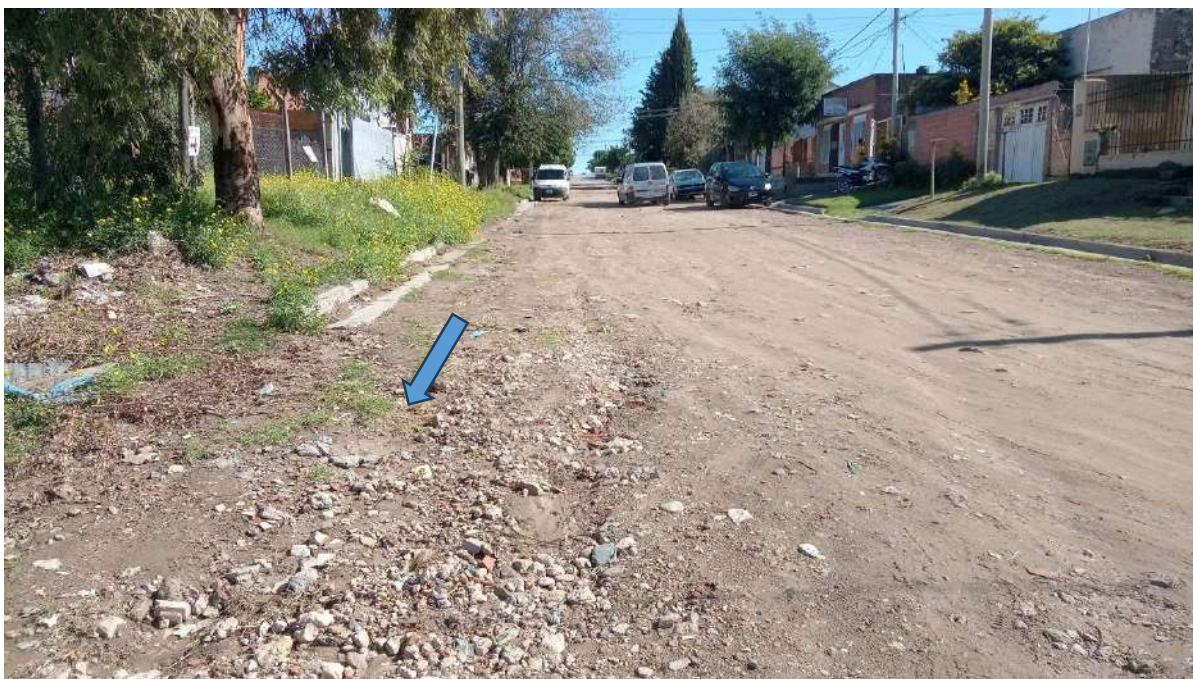
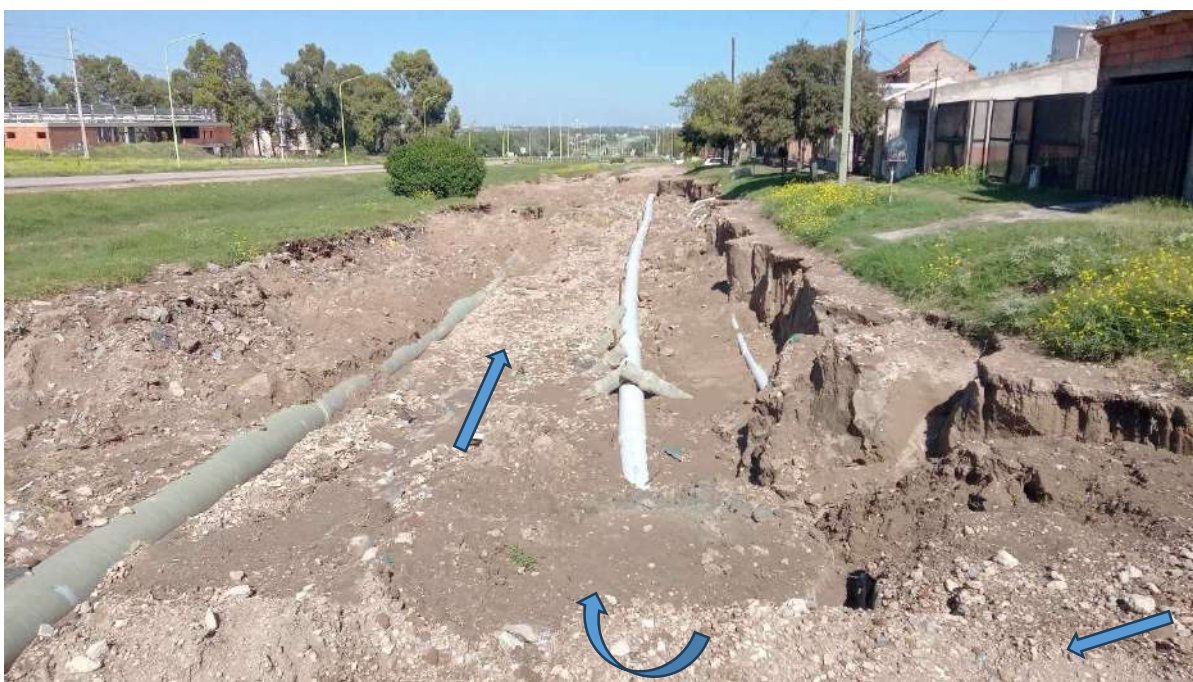
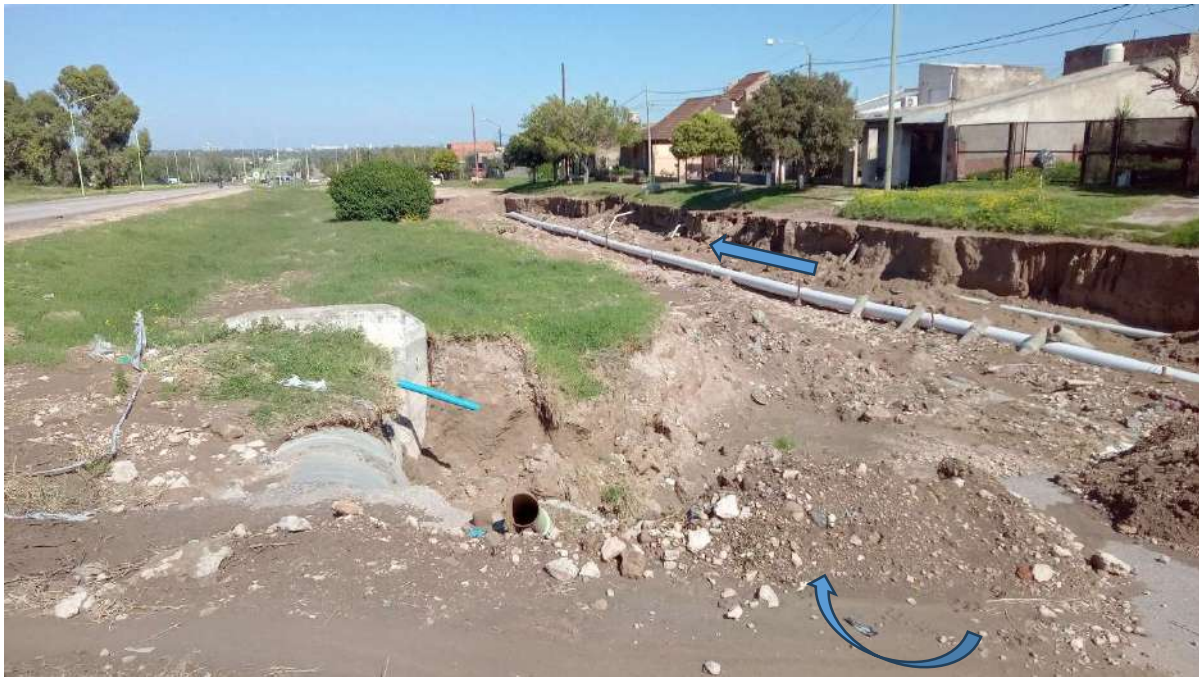
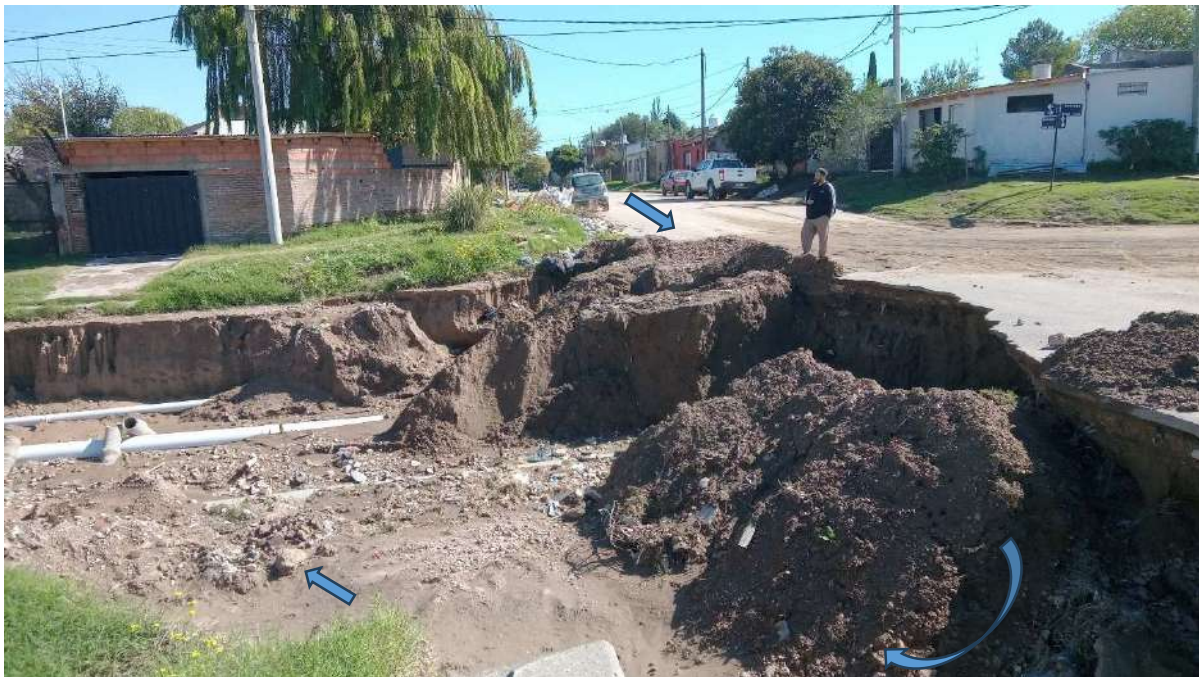
**Foto 20 a 23. Daños de socavamiento hasta la profundidad de red cloacal, agua y gas desde calles de tierra con pendiente hacia colectora Indiada y Av. Circunvalación Gral. J.M de Rosas.**

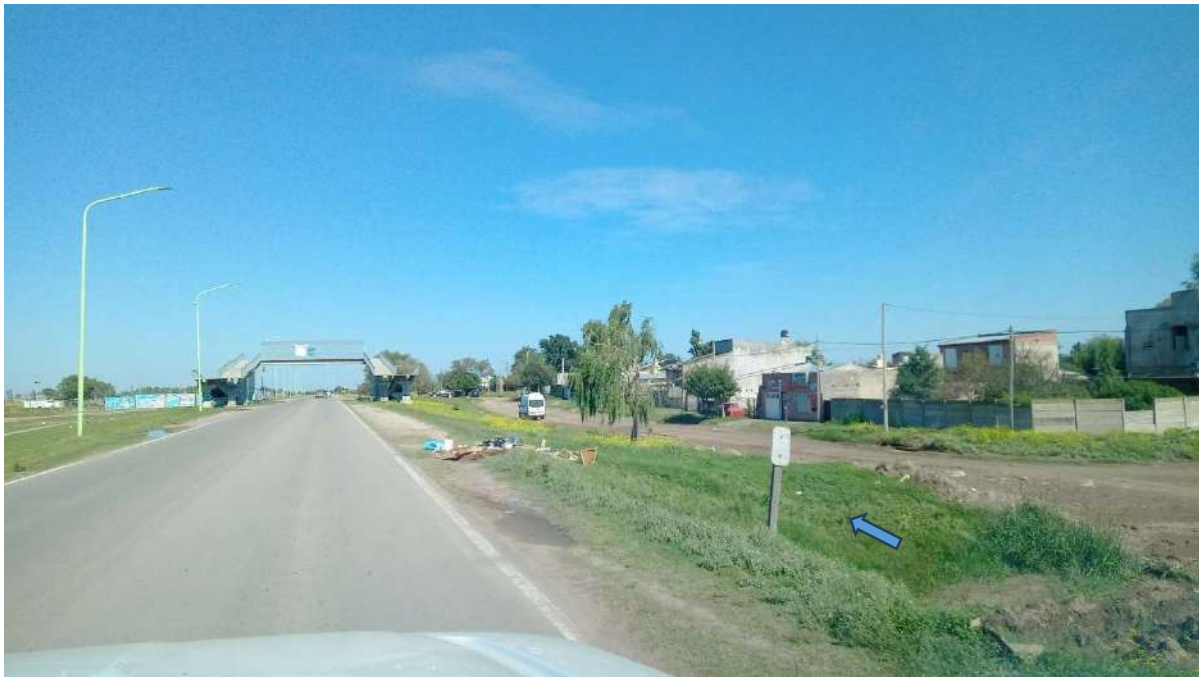
**Foto 24 a 25. Pendiente sur este por Av. Circunvalación Gral. J.M de Rosas en dirección a rotonda Juan Antonio Prados y el barrio Evita hasta el tramo inferior del arroyo Napostá.**

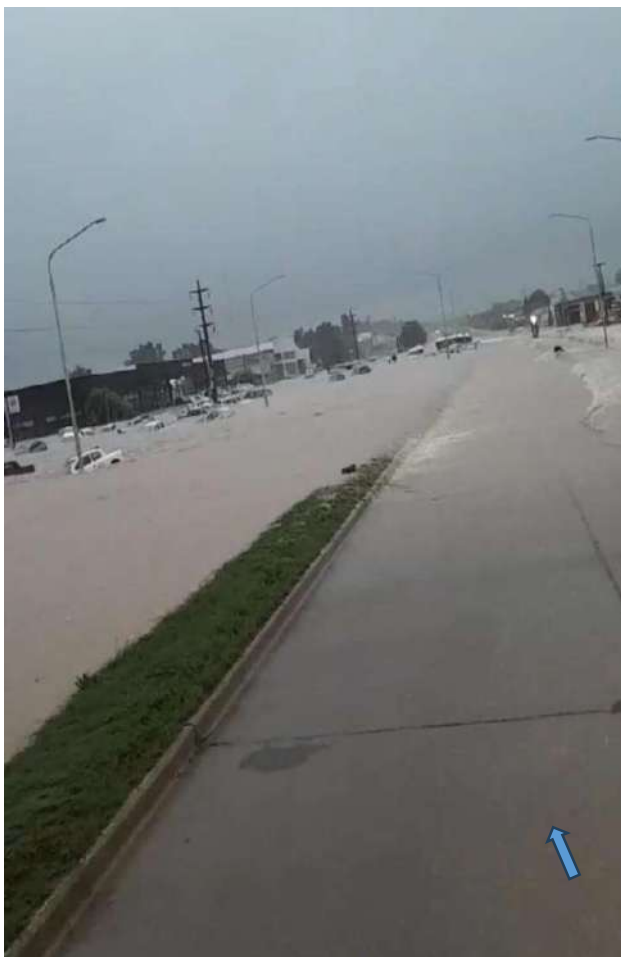
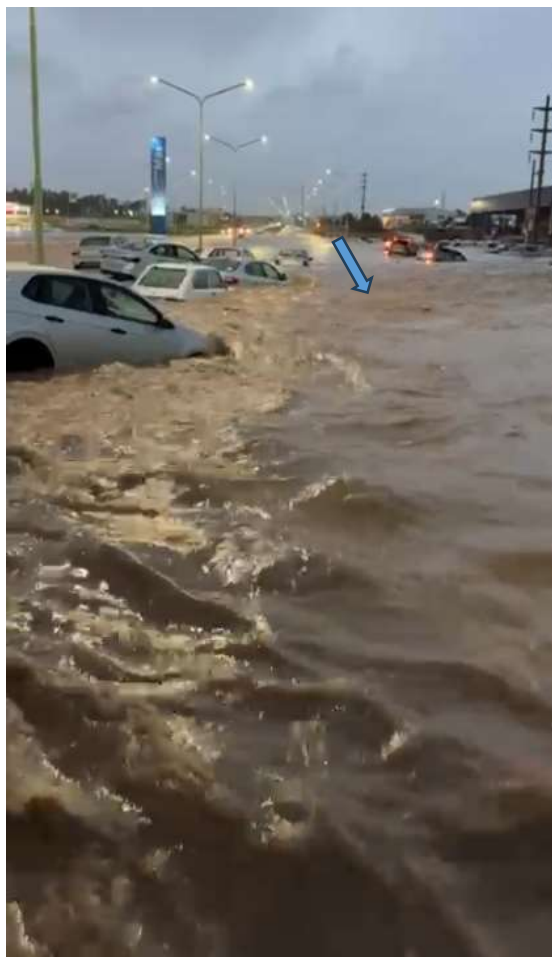
**Foto 26 a 27. Corrientes de acumulación laderas noroeste sobre microdepresiones en Av. Cabrera.**

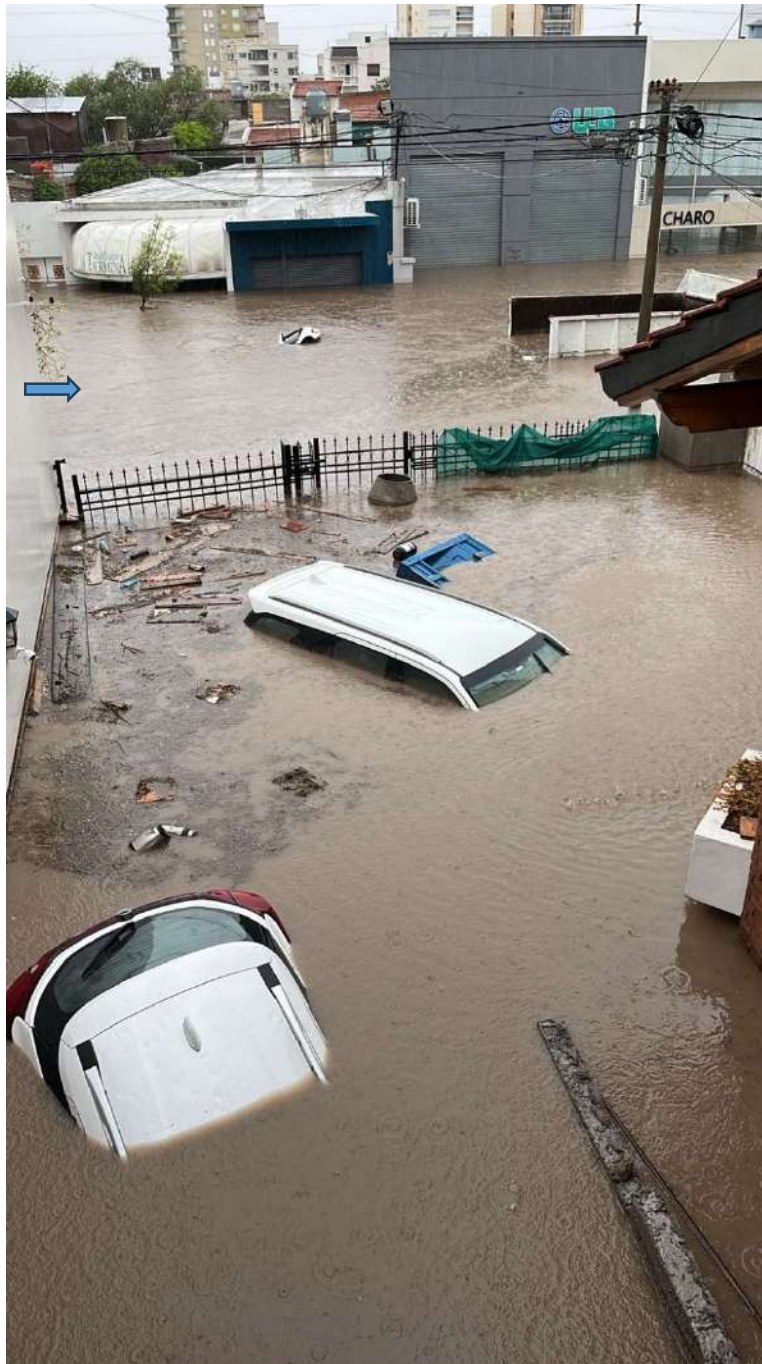
**Foto 28. Zona de recepción de corrientes por calles de las laderas noroeste y desborde del Napostá que posteriormente fluyó hacia el centro de la ciudad. Calle Sarmiento Esquina Urquiza. Gentileza G. Rueda.**

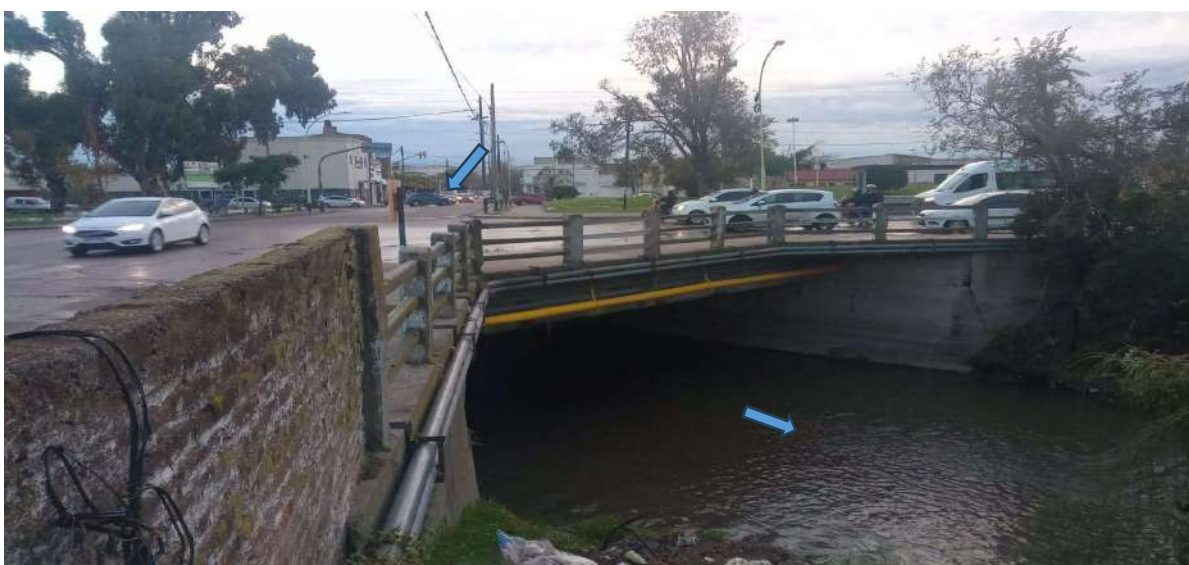
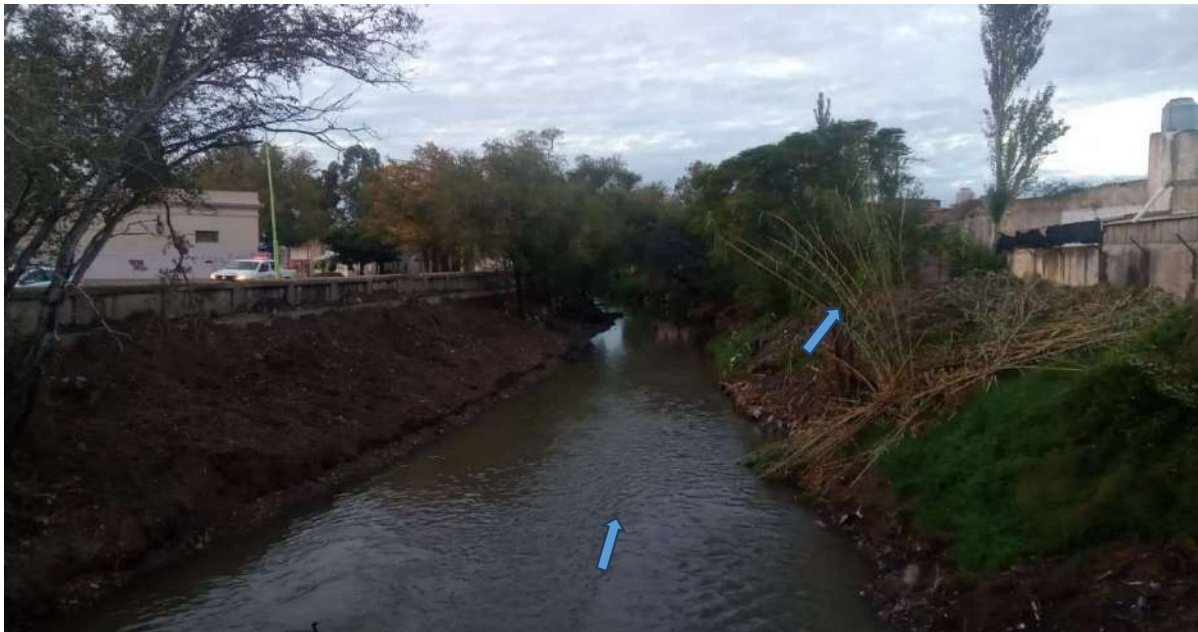
Foto 32 y 33. Final de parte entubada del arroyo Napostá en esquina de Estados Unidos y Brown

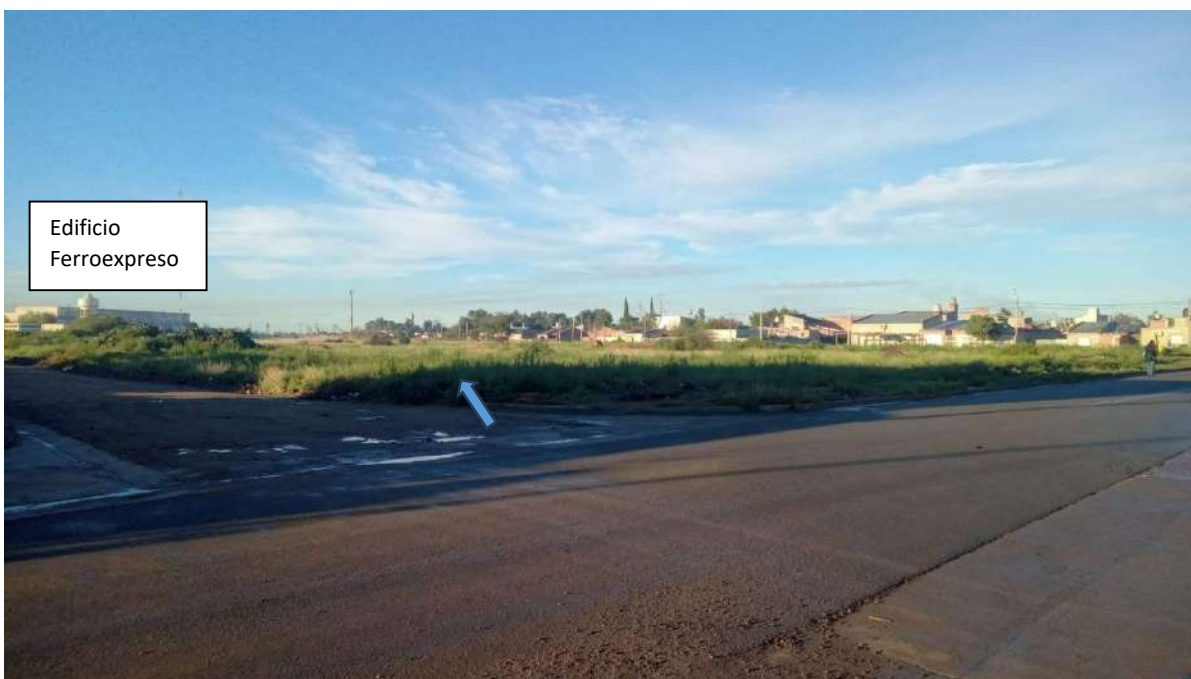
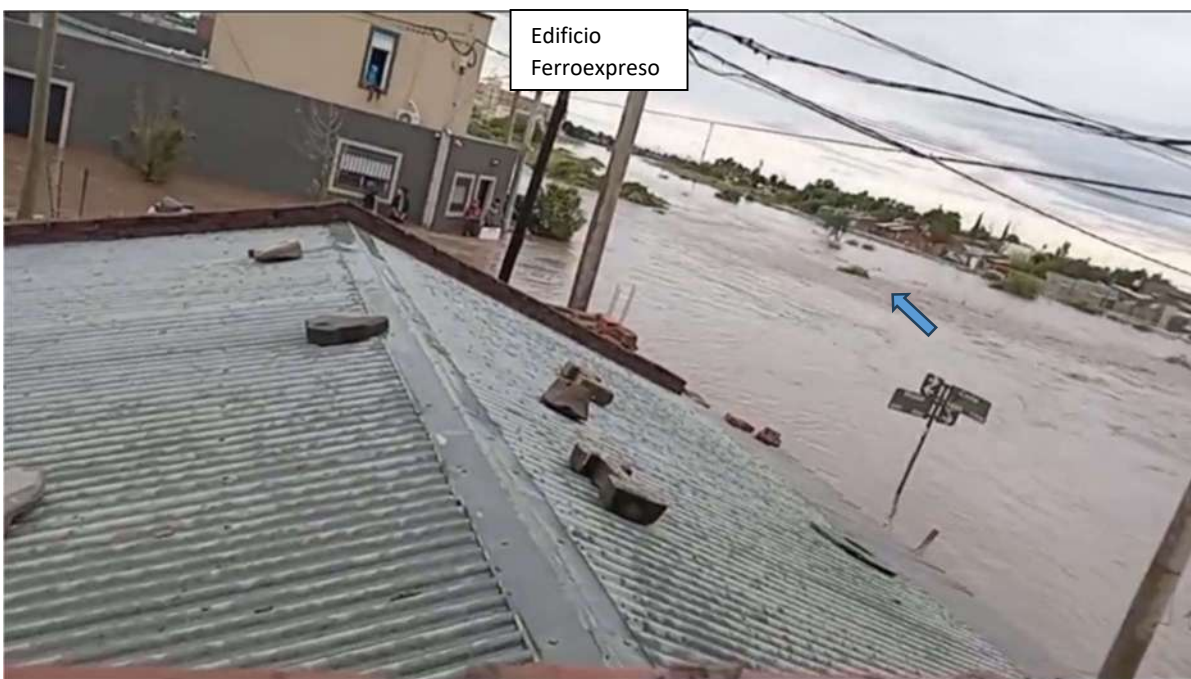
Foto 39. Esquina Mexico y Chile (a) Posterior a la inundación. (b y c) Durante el pico de escorrentía desde el centro de la ciudad hacia zona Ing. White.

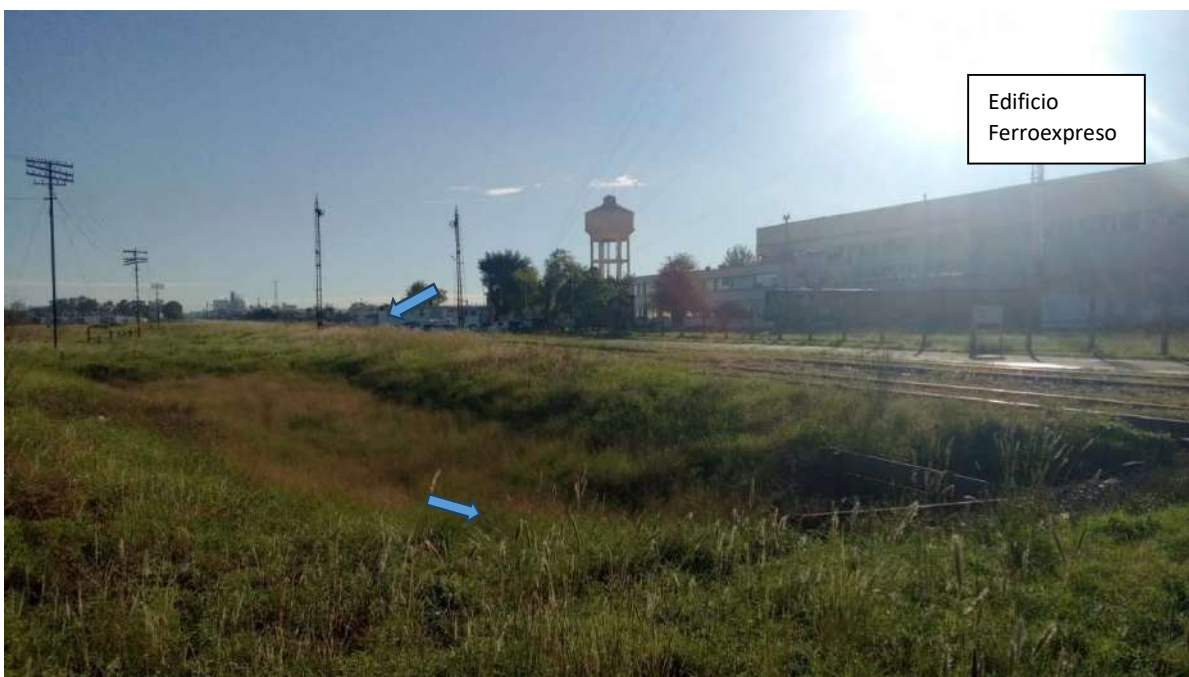
Foto 40. Edificio Ferroexpreso Pampeano sobre ramal vías ferrocarril en dirección a Estación Spurr

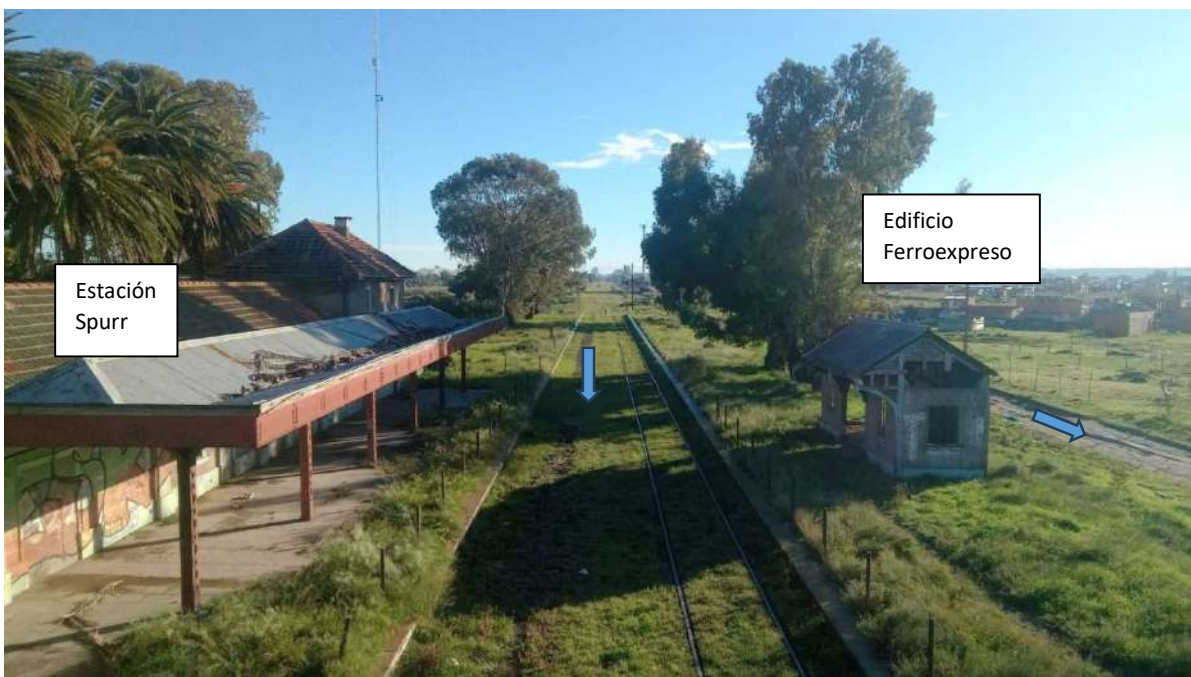
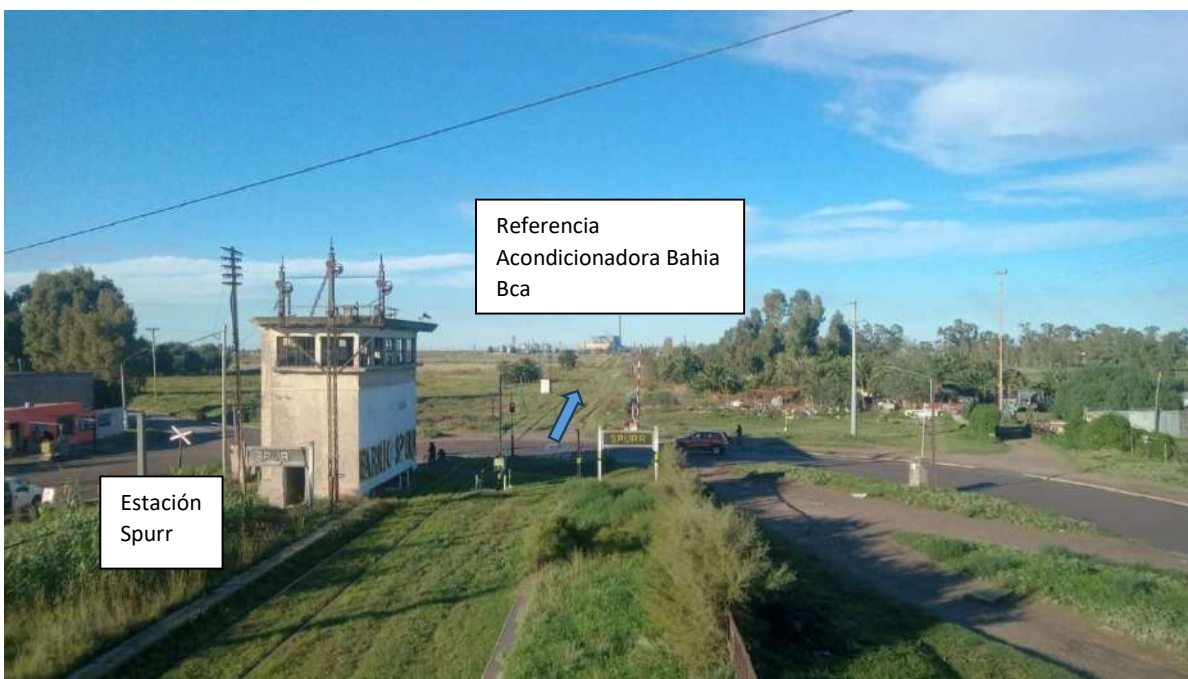
**Foto 41, 42 y 43. Direccion de corrientes de escorrentía que cruzaron Estación Spurr**
