## *EVALUACION PRELIMINAR DE DAÑOS DE ESCORRENTÍA EN LA CUENCA INFERIOR DEL NAPOSTÁ, RUTA NACIONAL 3 E INGENIERO WHITE (TORMENTA 7-3- 2025)*

Ings. Agrs. (Dr.) Carlos Torres Carbonell<sup>1,2</sup>, (Mg.) Andrea Lauric<sup>1</sup>, Gerónimo De Leo<sup>1</sup>, Ing.  
Juan Carlos Schefer<sup>3</sup>, (Dr.) Matias Duval<sup>2,4</sup>

### **RESUMEN**

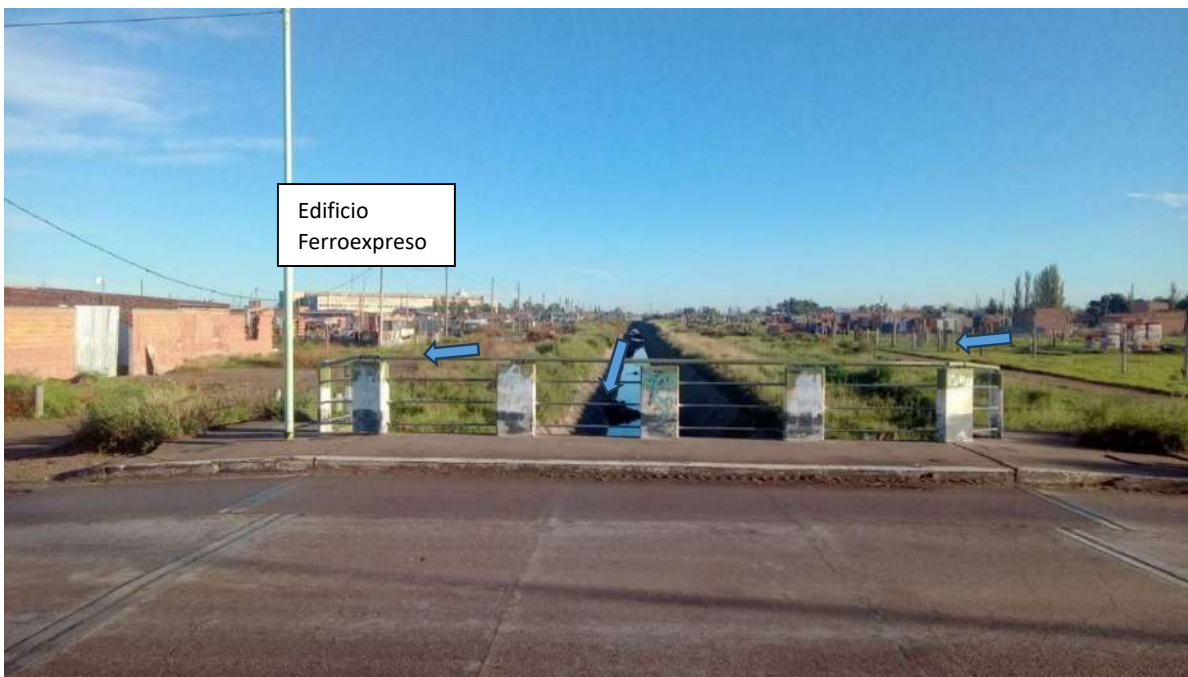
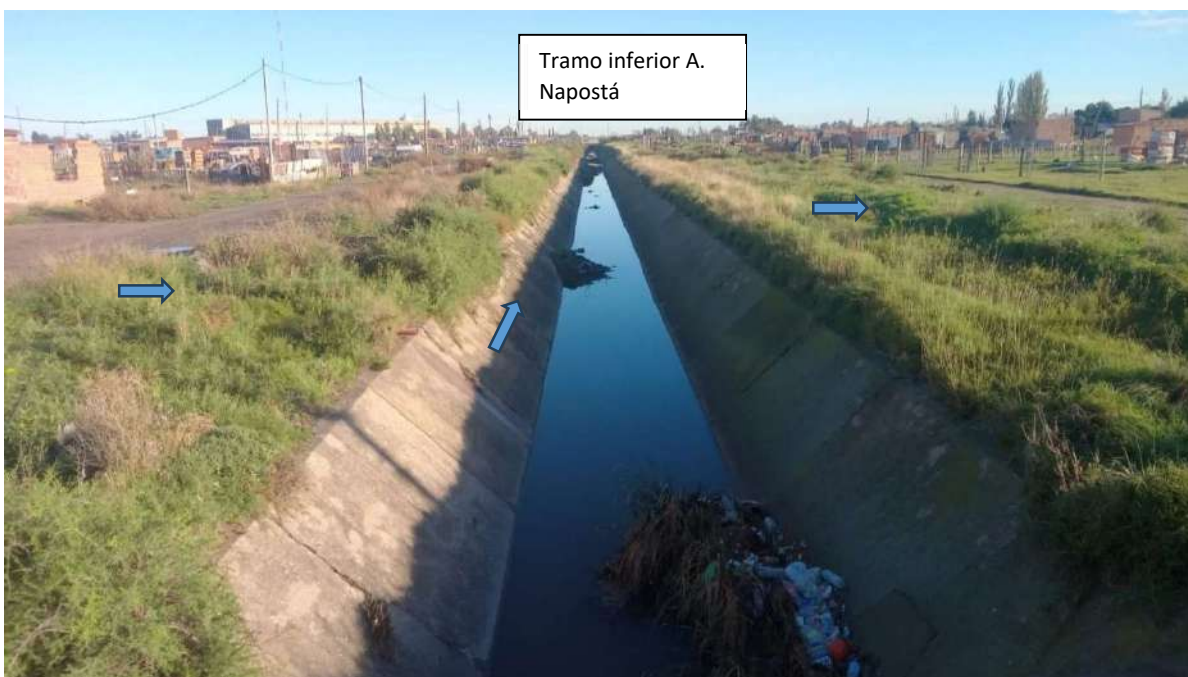
**Foto 47y 48. Puente calle Esmeralda y Chile sobre el canal revestido paralelo a calle Chile que inicia detrás de Edificio Ferroexpreso Pampeano y finaliza en el tramo final del Arroyo Napostá. Este tipo de canales de menor envergadura colabora en la evacuación de las zonas bajas hacia la desembocadura del Napostá**

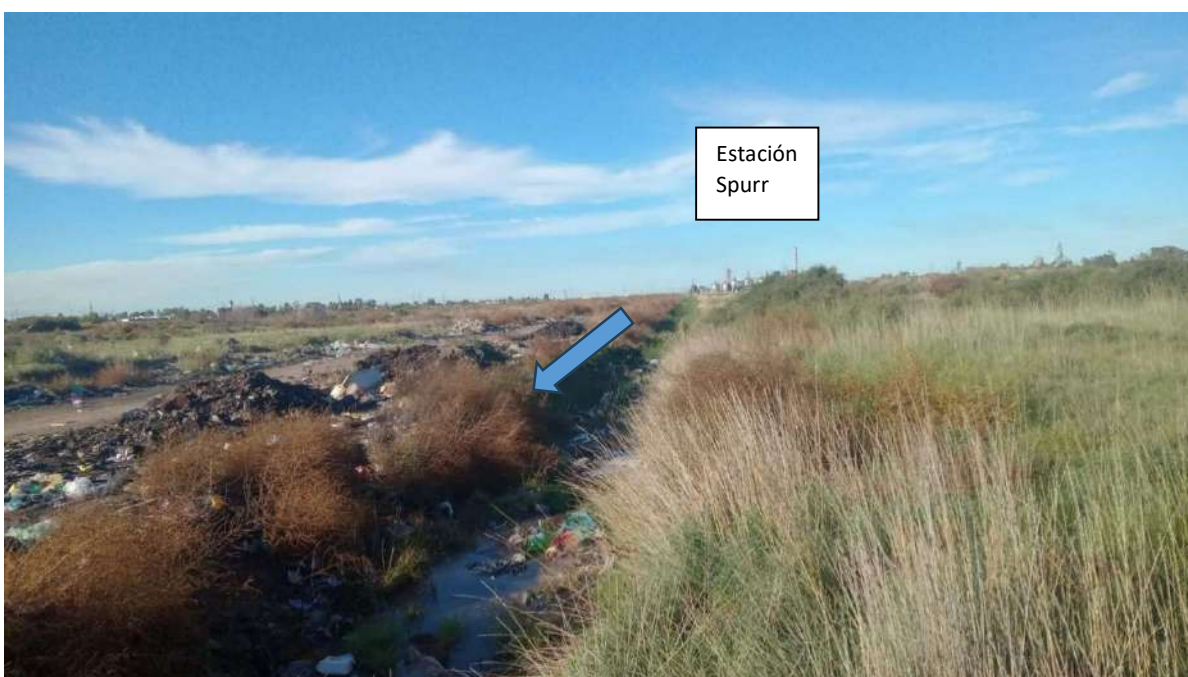
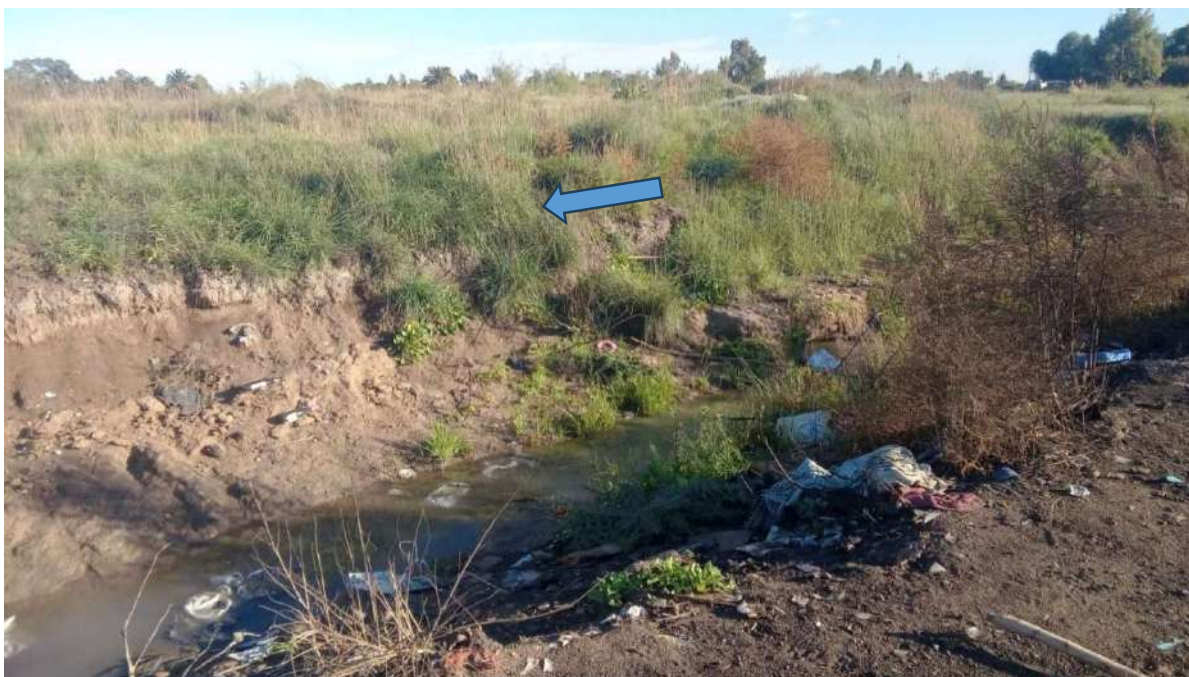
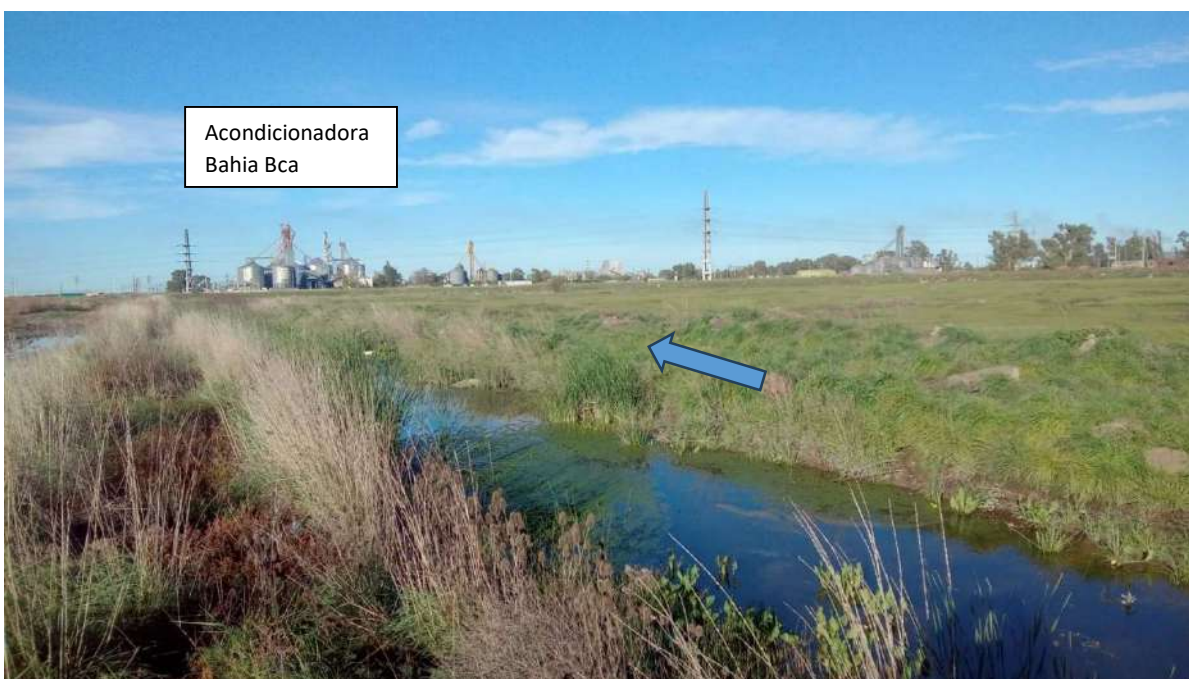
**Foto 49, 50 y 51. Canal de dreanaje natura paralelo a calle Combate de Montevideo desde Estación Spurr hasta zona Acondicionadora Cerealera Bahía Blanca**

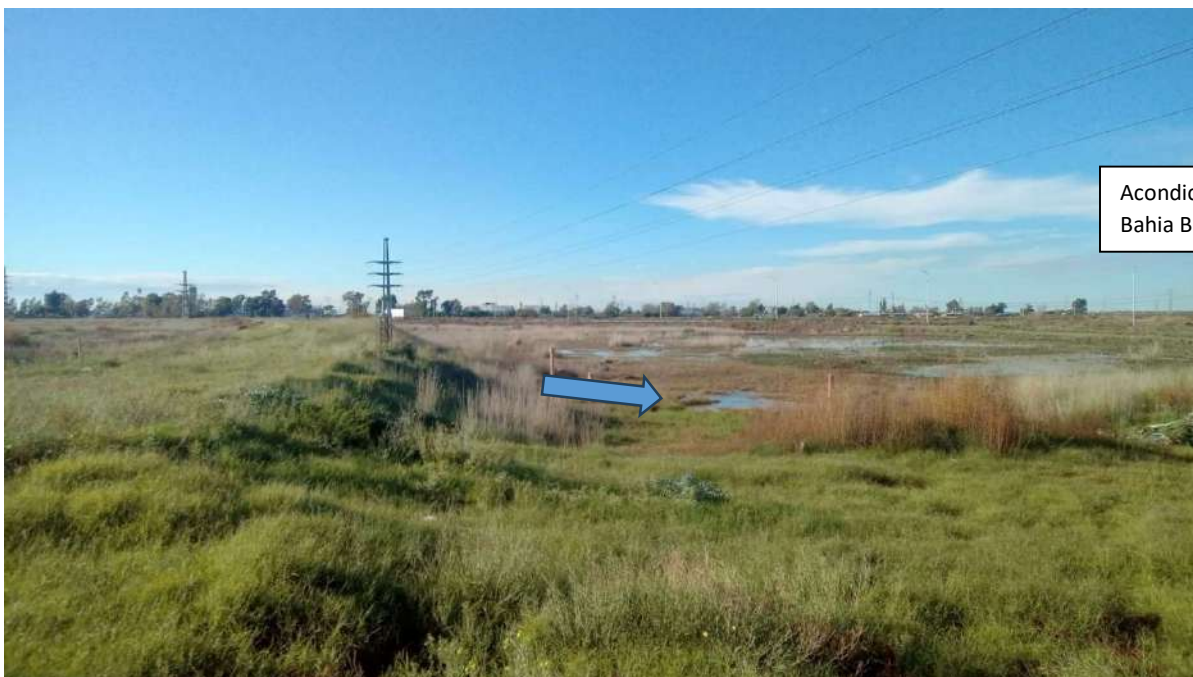
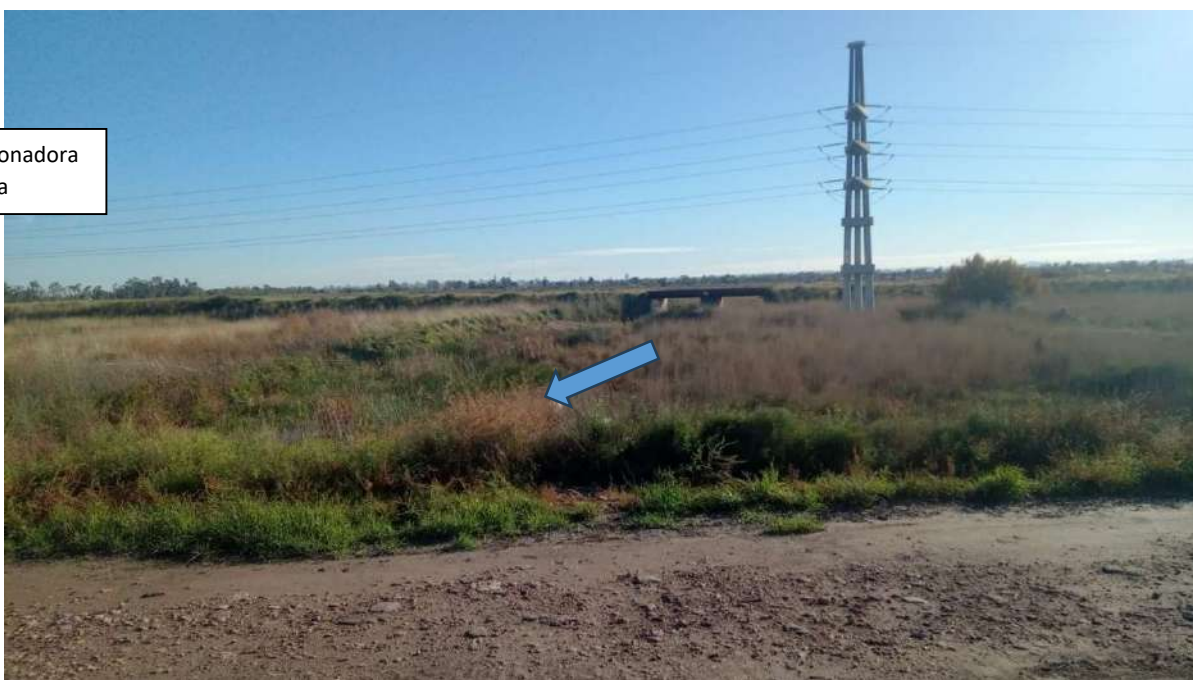
Foto 52 y 53. Zona de lagunado temporal y puente alcantarilla del ferrocarril en las margenes de la RN3 entre Acondicionadora Bahia Blanca y Calle Juan B. Justo (Barrio Saladero)

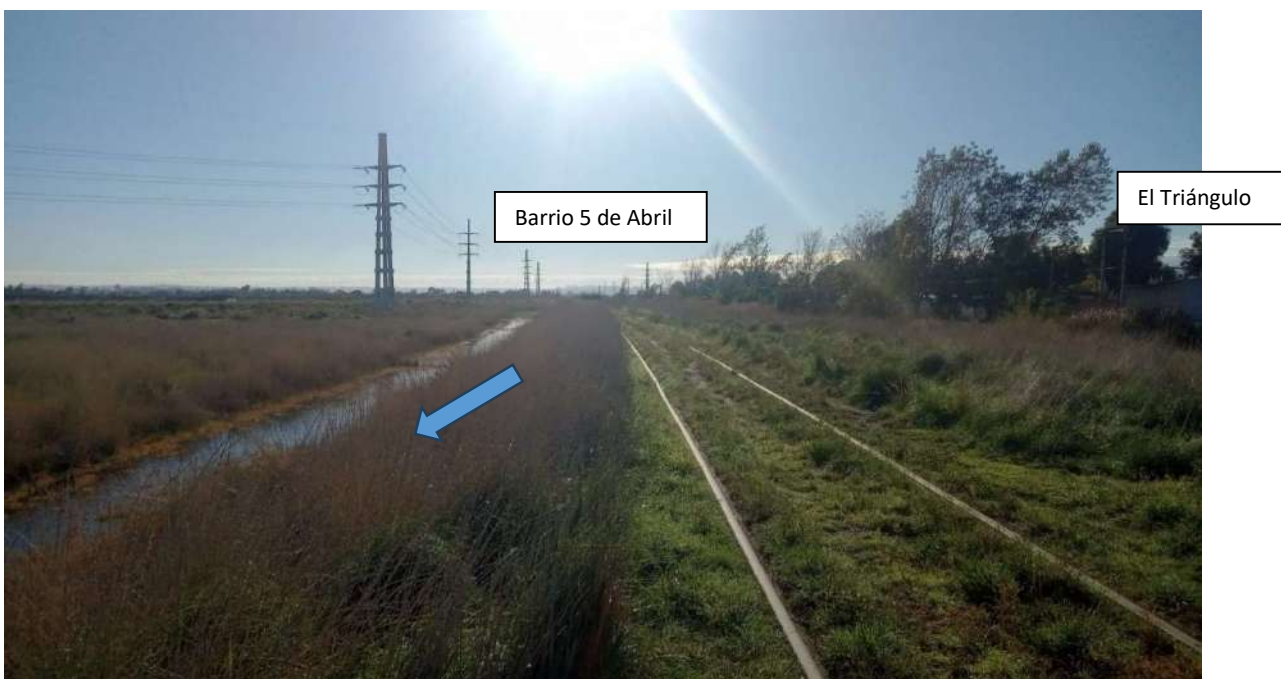
**Foto 54. Canal derivador originado en Barrio 5 de Abril en las margenes de vias del ferrocarril paralelas a J.B Justo (B. Saladero ) entre RN3 sur en zona salida de El Triángulo**

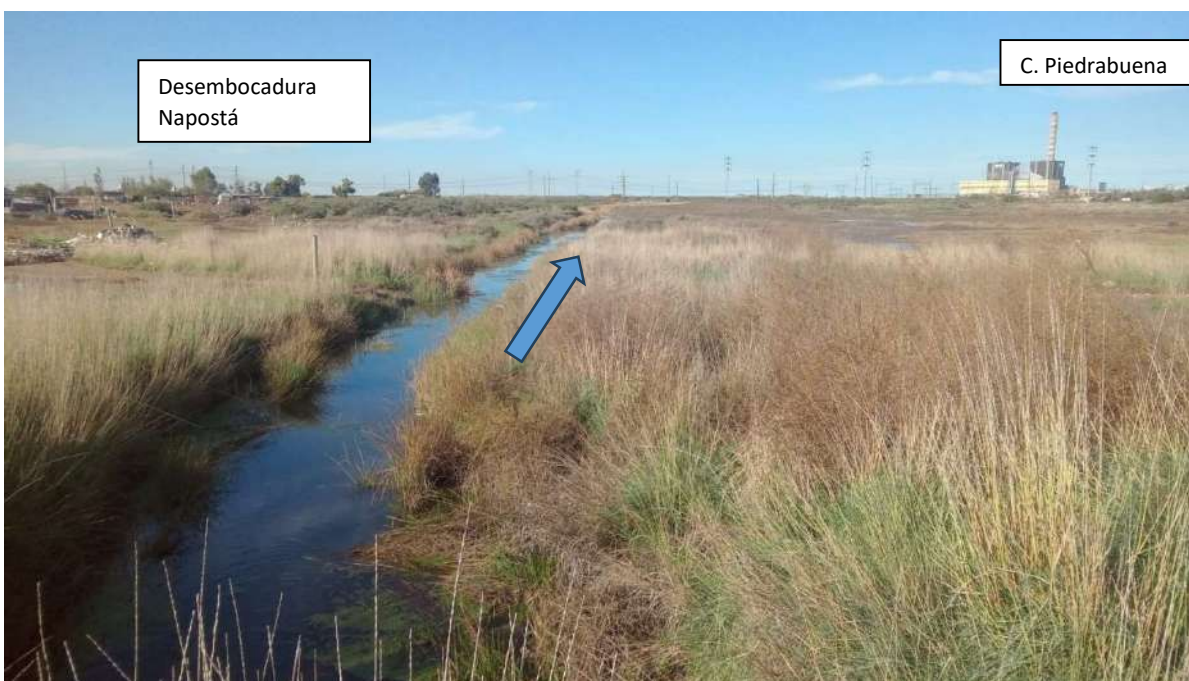
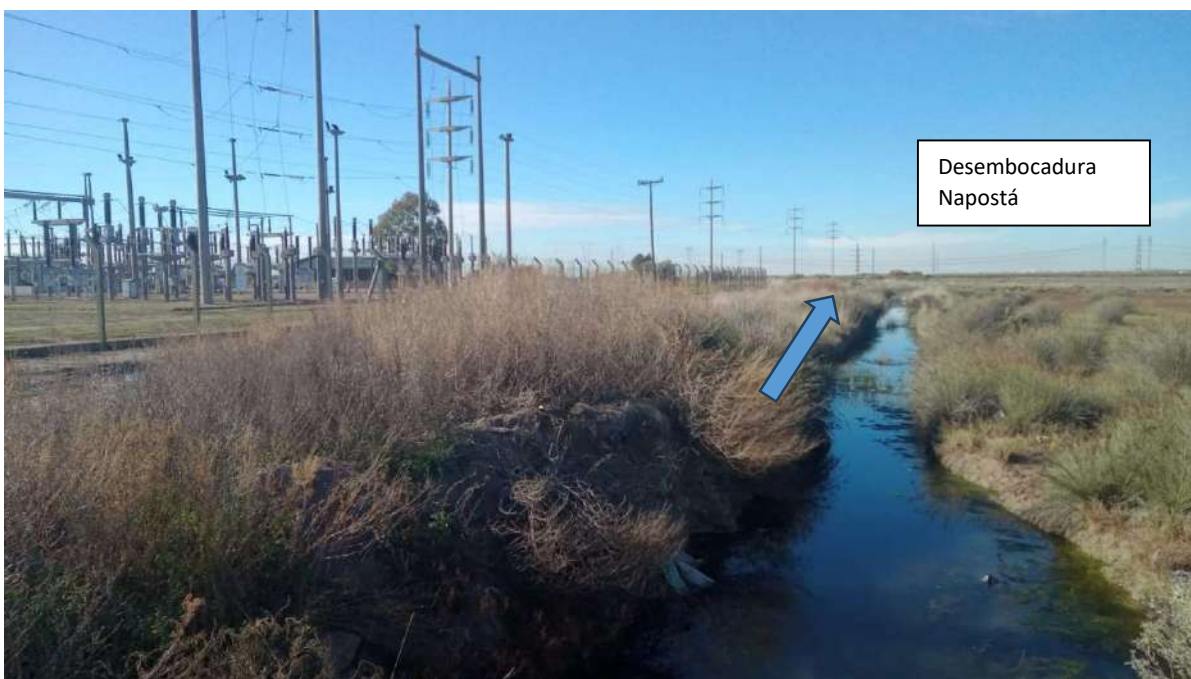
Foto 56 y 57. Puente sobre J.B. Justo y primer canal que cruza en sentido de la RN 252 hacia la desembocadura del Napostá

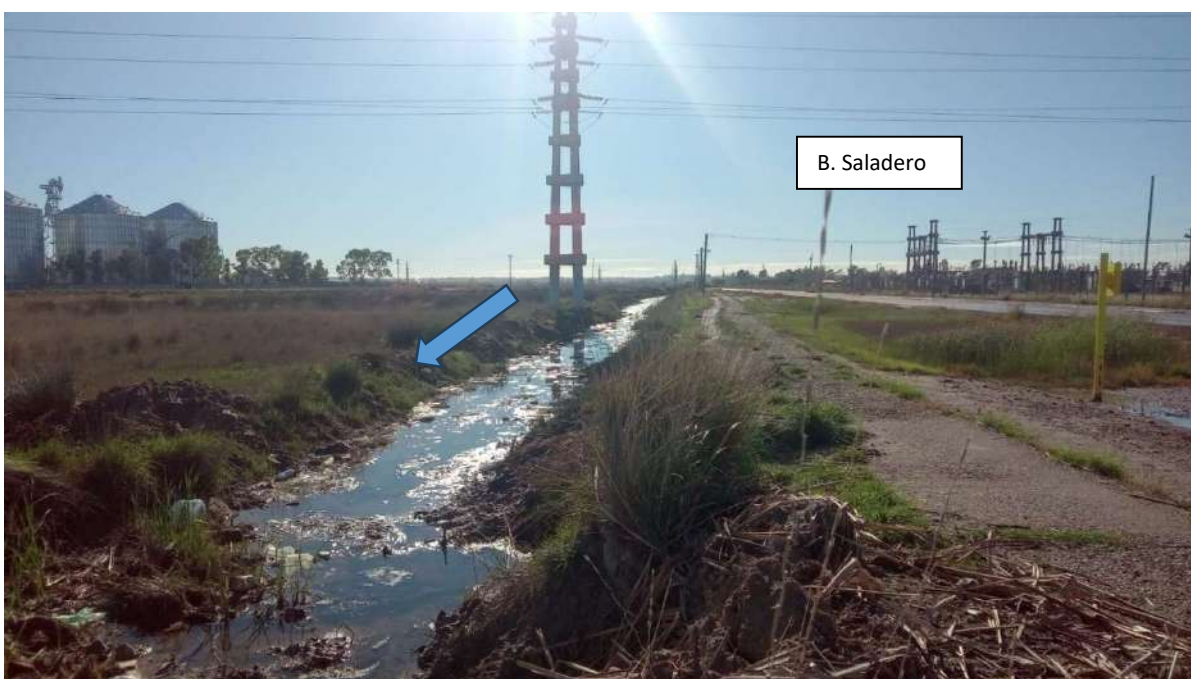
**Foto 58. Segundo canal sobre J.B. Justo que cruza en sentido de la RN 252 hacia la desembocadura del Napostá**

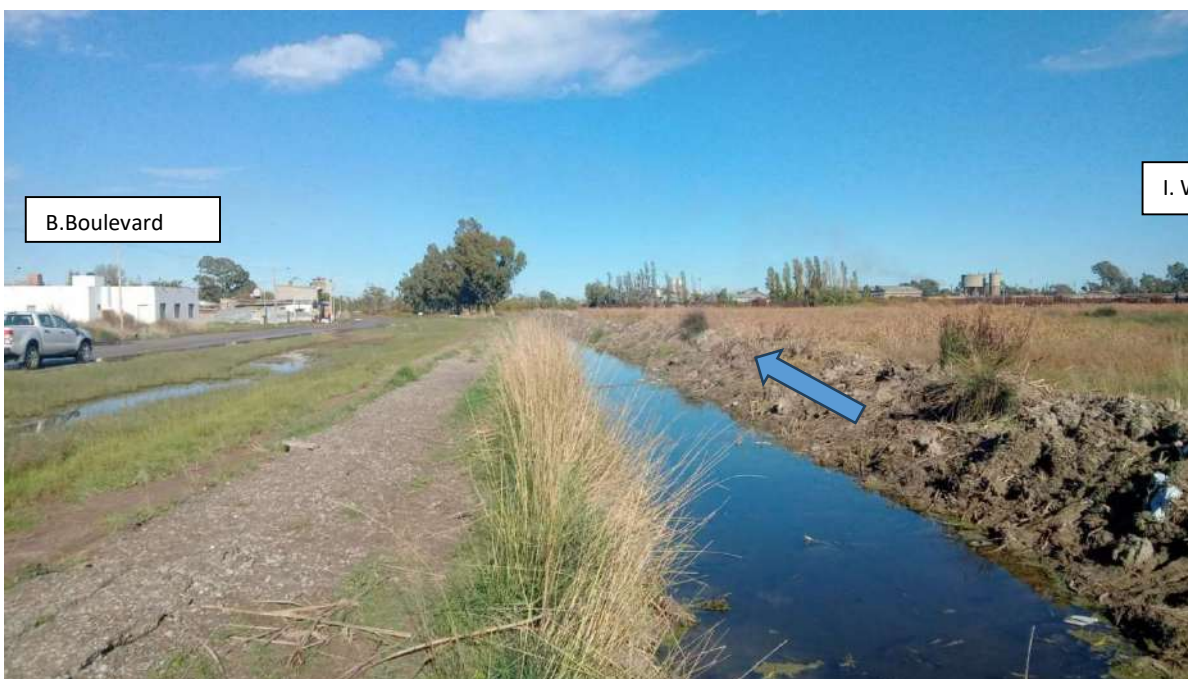
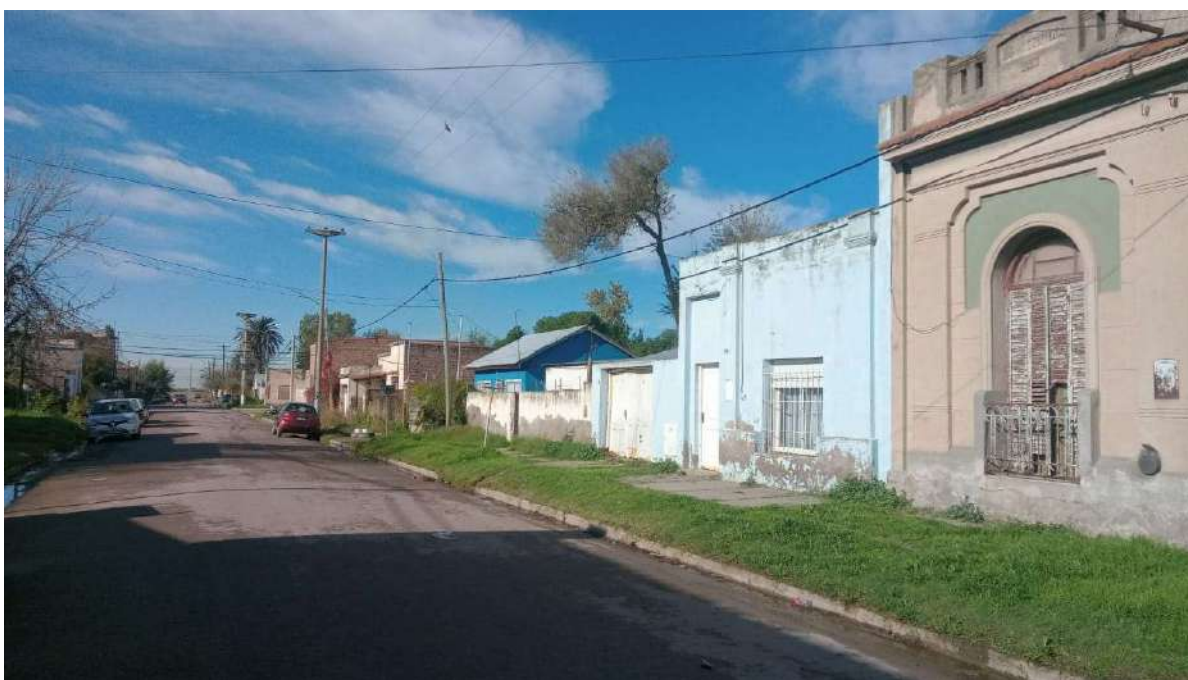
Foto 59 y 60. Canal aliviador paralelo a J. B. Justo a la altura del barrio Boulevard

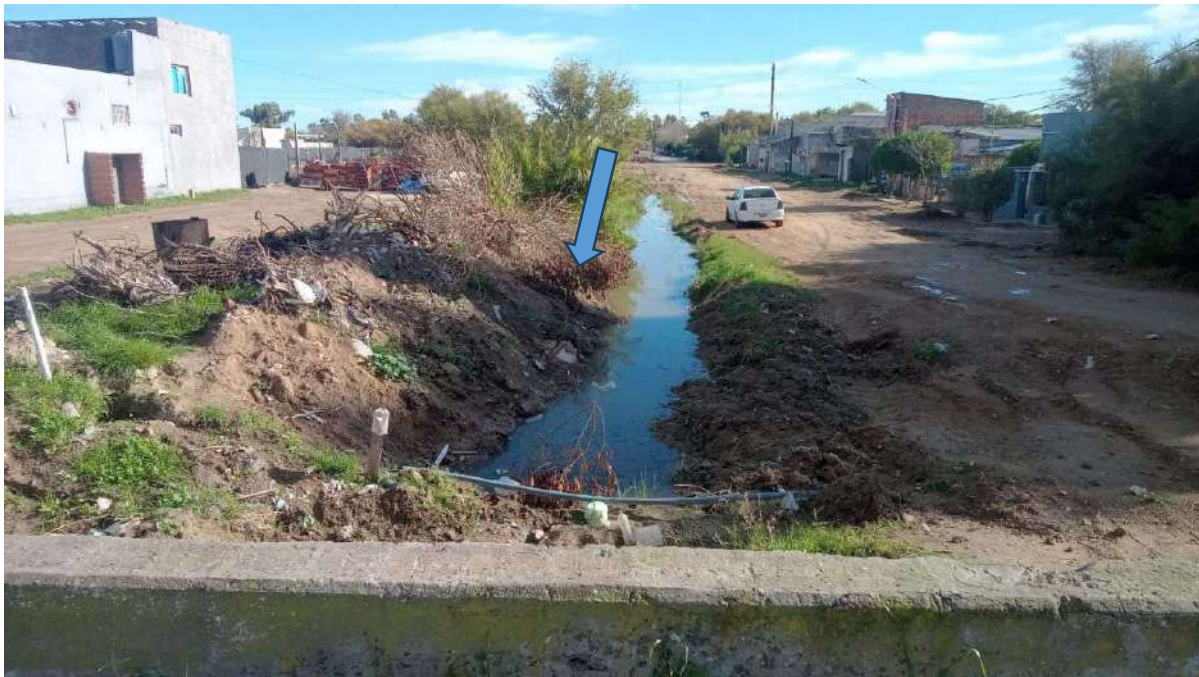
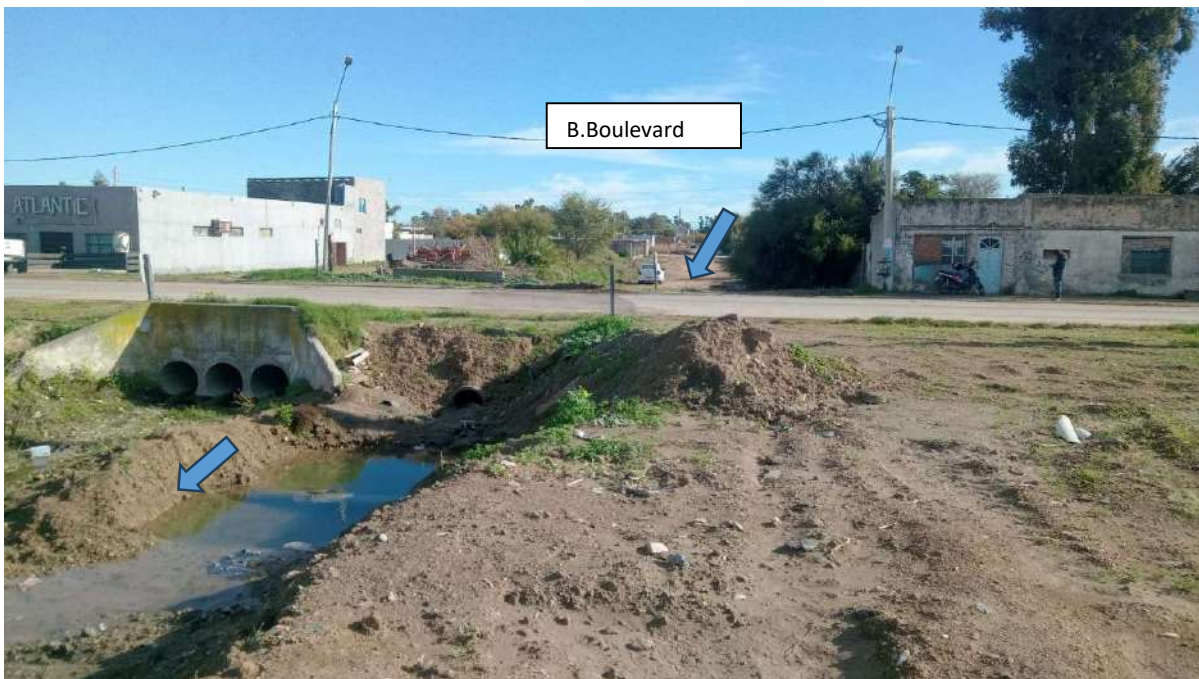
Foto 64 y 65. Alcantarilla de desagüe en barrio Boulevard a ambas margenes de la RN 252

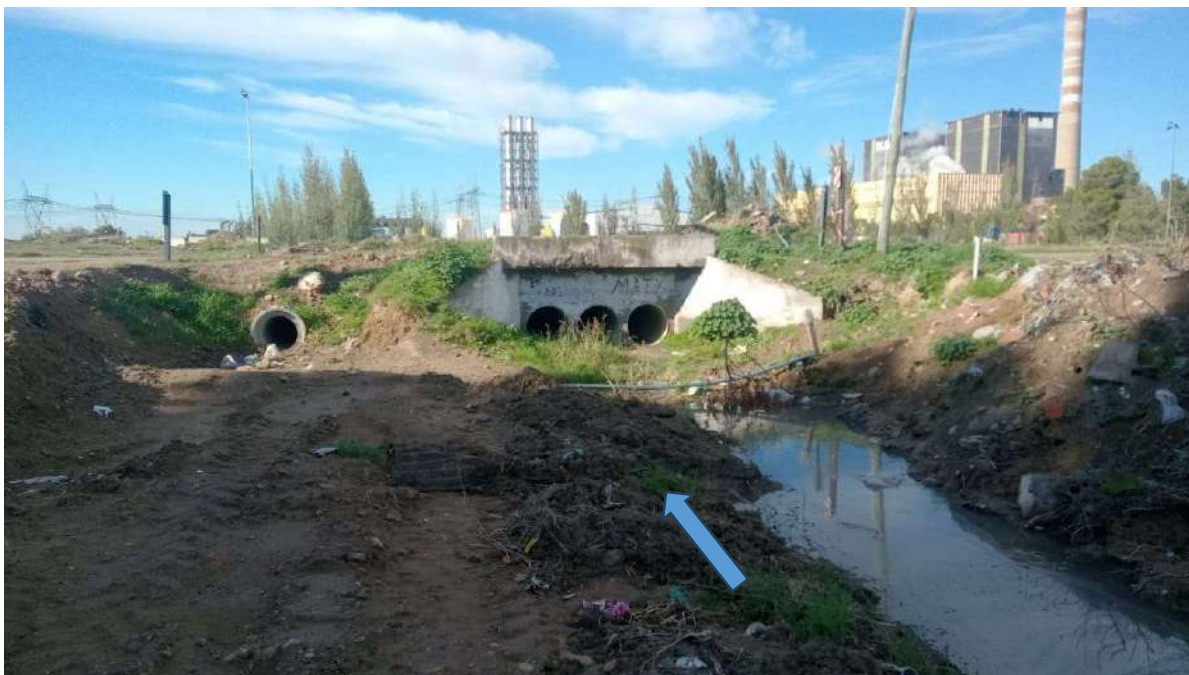
**Foto 66 y 67. Alcantarilla de desagüe en barrio Boulevard frente a Central eléctrica Piedrabuena a ambas margenes de la RN 252**

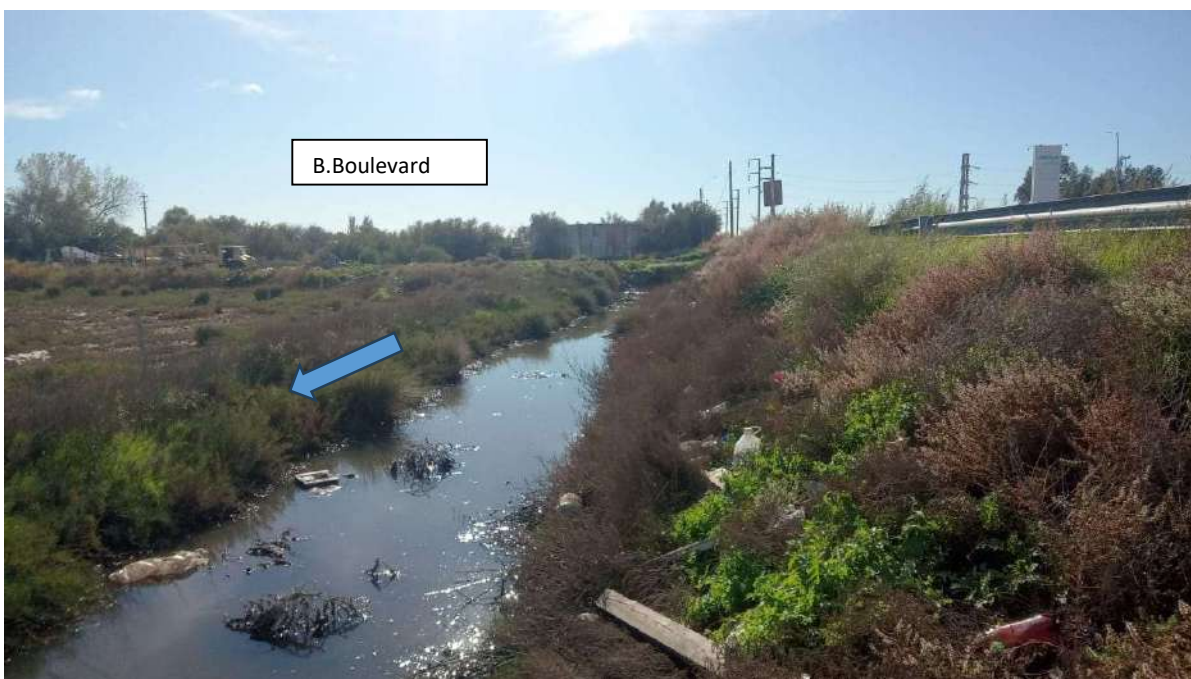
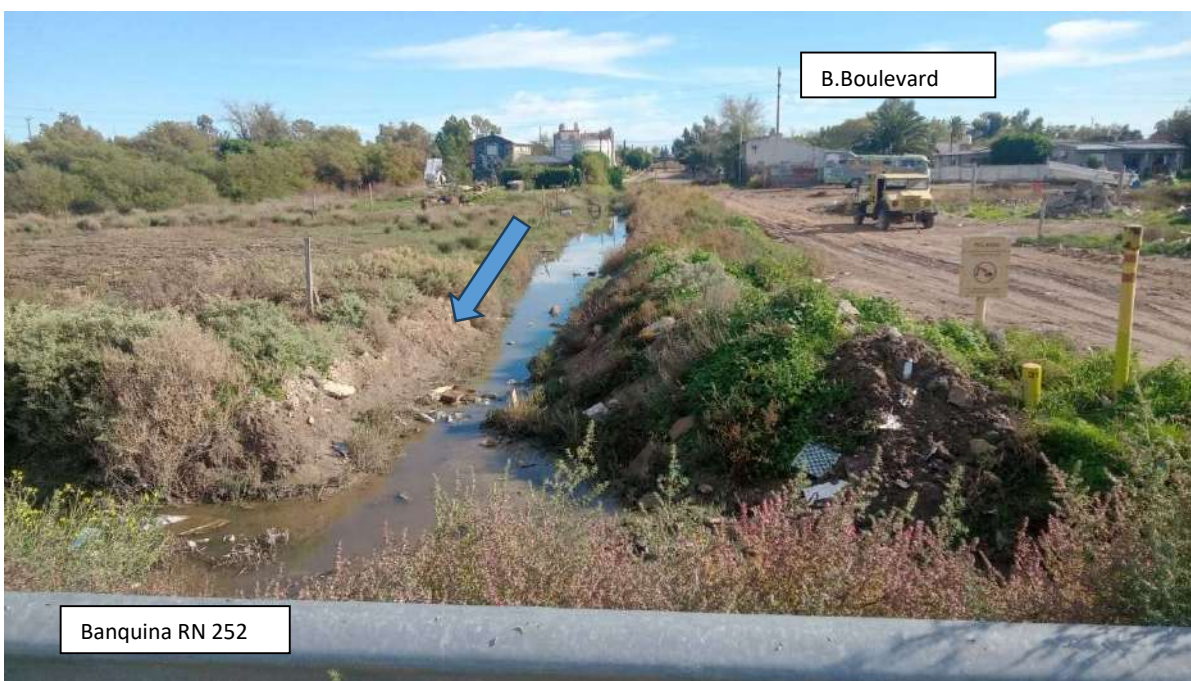
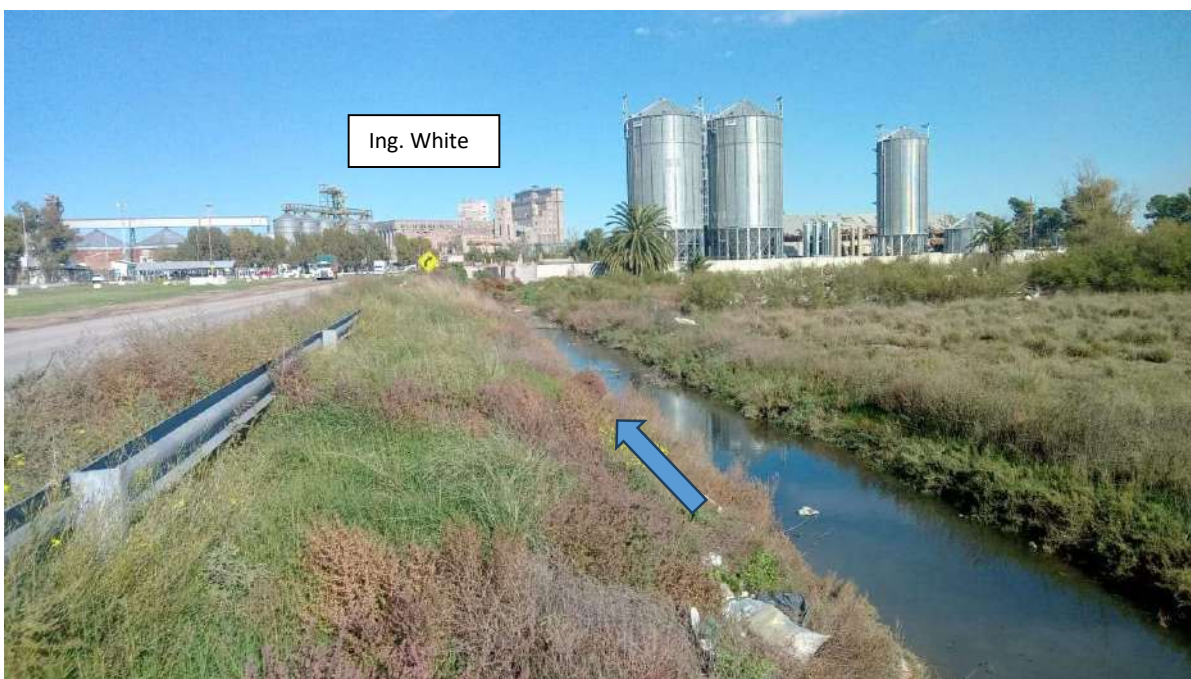
**Foto 68, 69 y 70. Canal receptor paralelo a RN 252 de la margen del Barrio Boulevard**

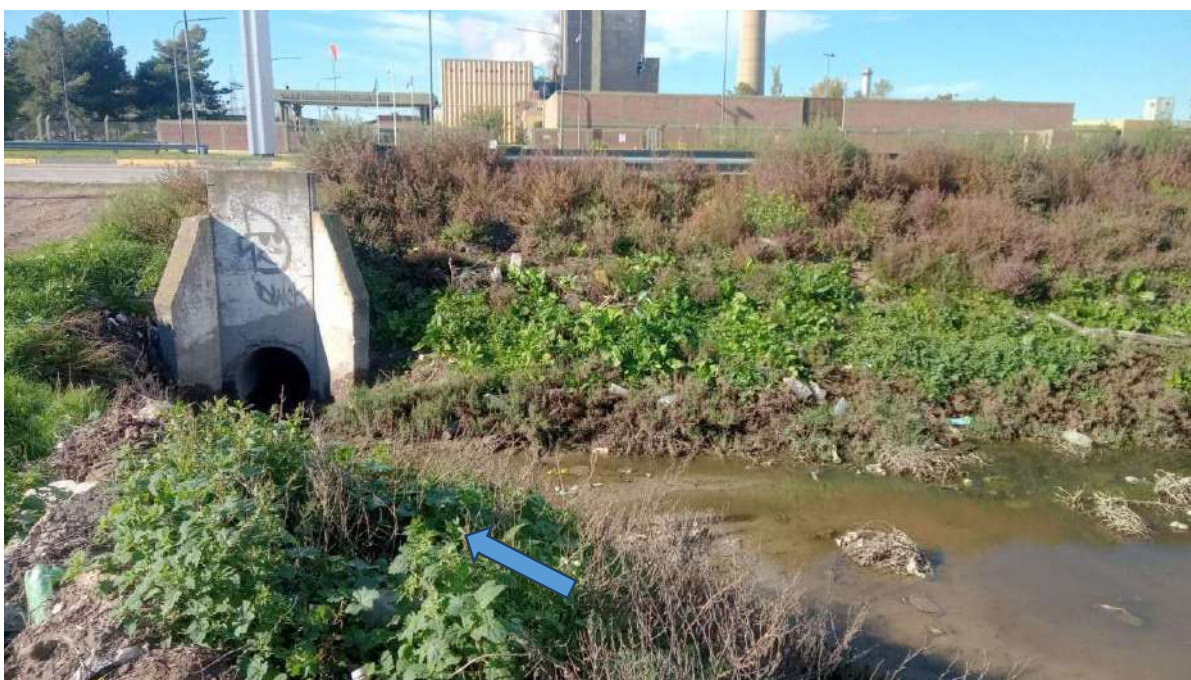
**Foto 71. Segunda alcantarilla de desagüe frente a Central eléctrica Piedrabuena a bajo la RN 252 en barrio Boulevard**

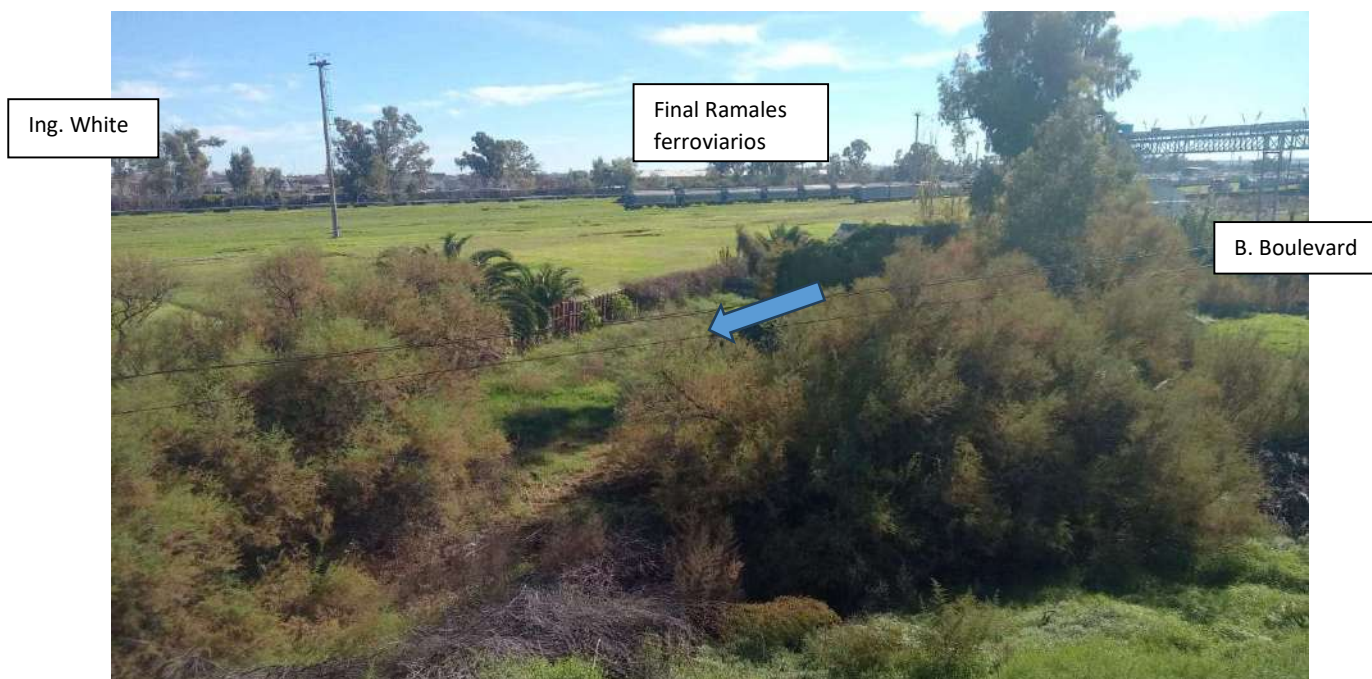
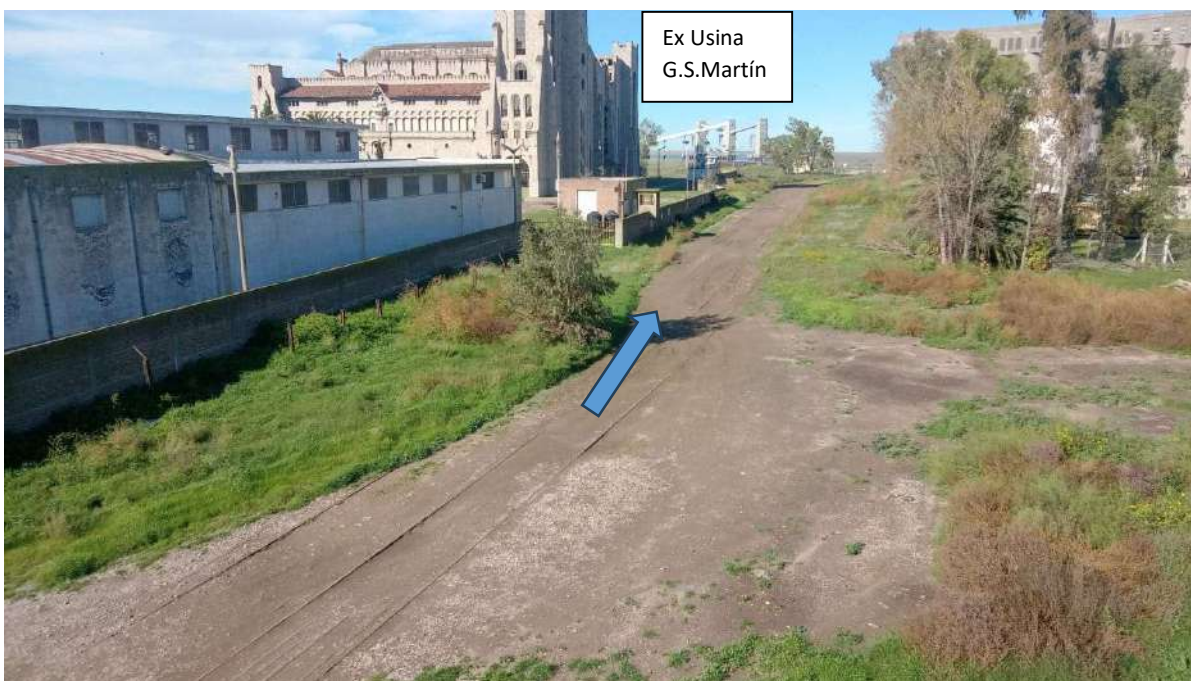
**Foto 72 y 73. Final del barrio Boulevard en intersección J.B.Justo y RN 252 frente a Ex usina Gral. San Martín donde antiguamente existía un desagüe del extremo de barrio Boulevard por ambos márgenes de la ex usina hacia el mar.**

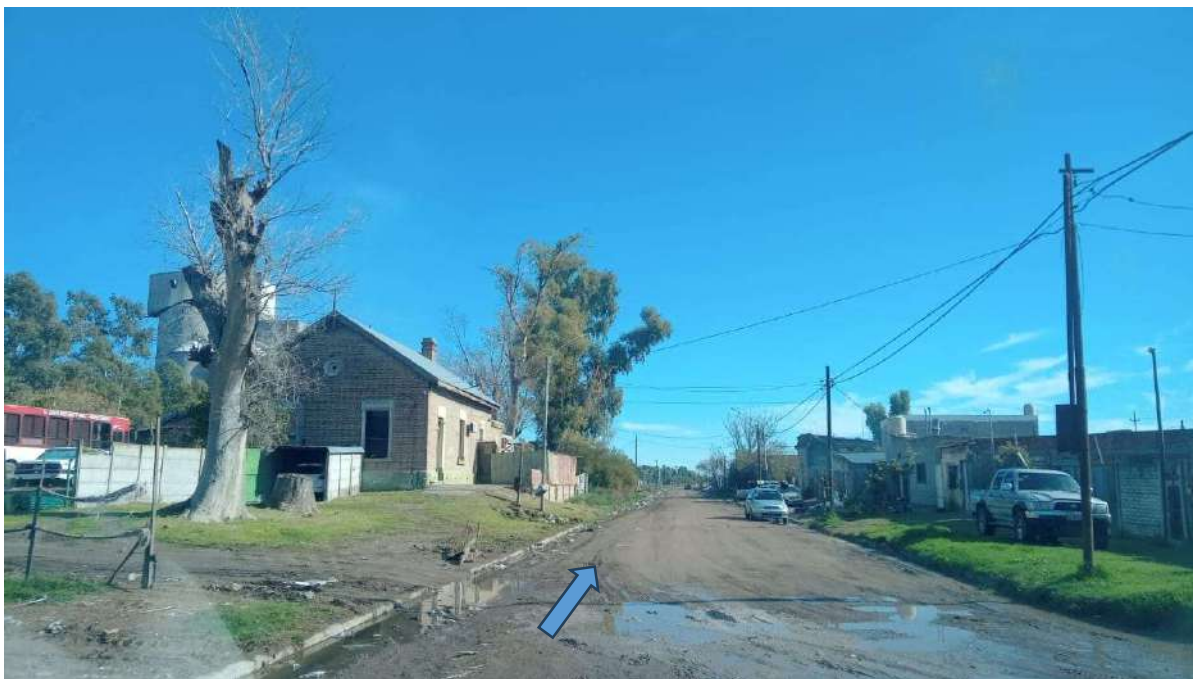
**Foto 78. Esquina calle Rubado y Velez Sarsfield con acequias en las margenes de las vereda, una tecnica muy importante para facilitar los desagües en este tipo de zonas**

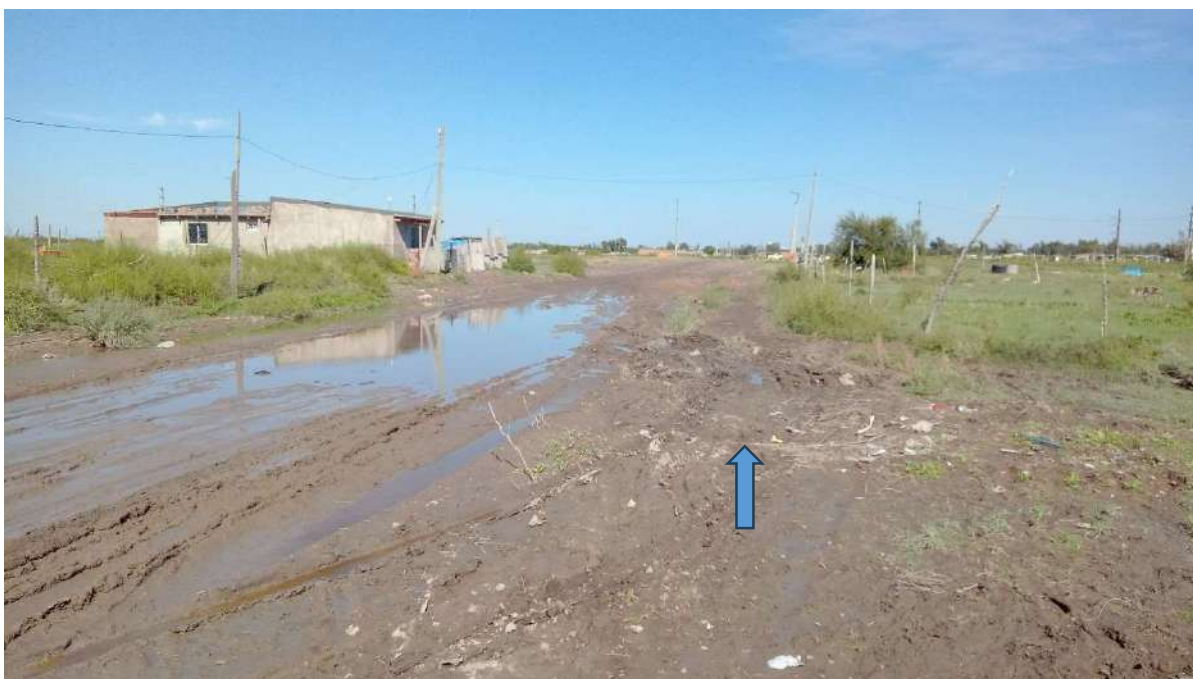
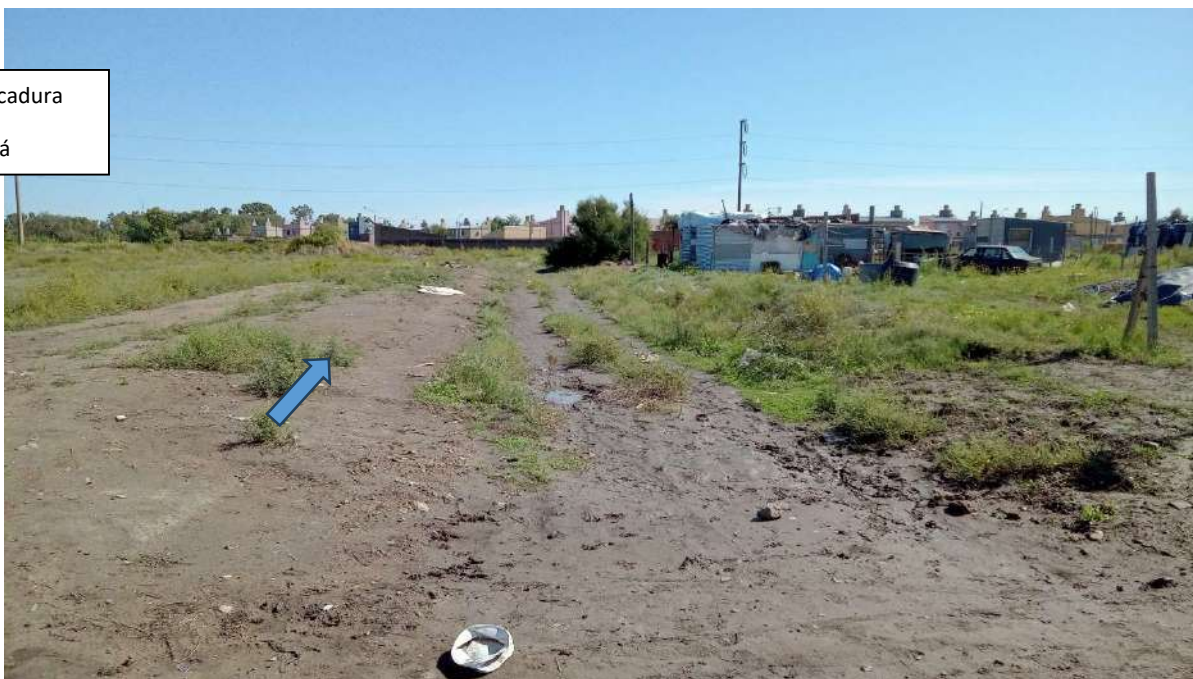
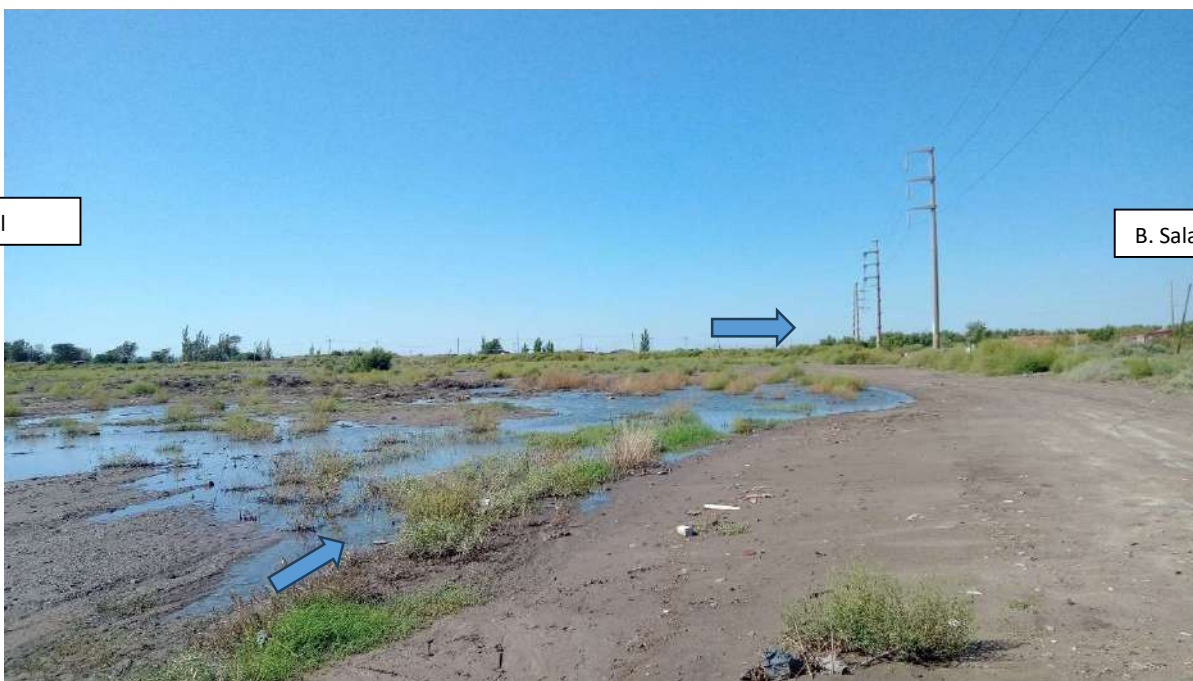
**Foto 81 a 83. Suelos de pastizal adaptado a condiciones de bajos salitrosos en proximidad de Barrio Evita, Moresino, Los Patricios y el tramo inferior del Napostá.**

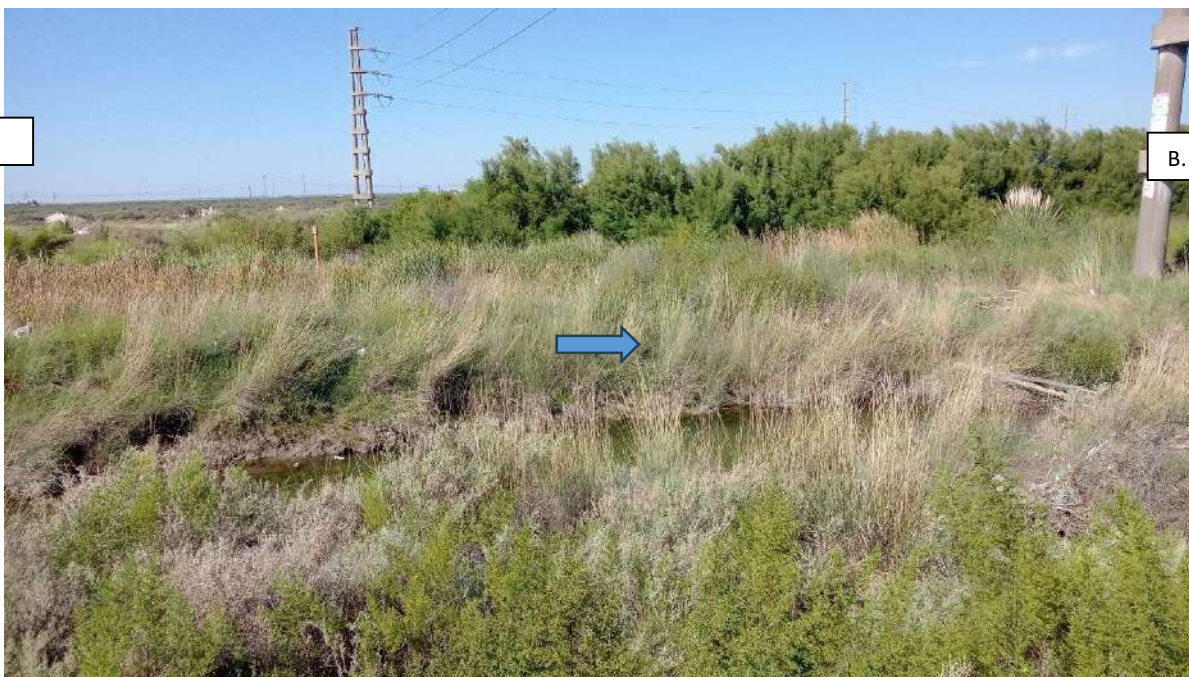
**Foto 84. Canales de aliviador hacia confluencia Barrio Saladero y trazas de vías del ferrocarril en Barrio Patricios.**
