## *EVALUACION PRELIMINAR DE DAÑOS DE ESCORRENTÍA EN LA CUENCA INFERIOR DEL NAPOSTÁ, RUTA NACIONAL 3 E INGENIERO WHITE (TORMENTA 7-3- 2025)*

Ings. Agrs. (Dr.) Carlos Torres Carbonell<sup>1,2</sup>, (Mg.) Andrea Lauric<sup>1</sup>, Gerónimo De Leo<sup>1</sup>, Ing.  
Juan Carlos Schefer<sup>3</sup>, (Dr.) Matias Duval<sup>2,4</sup>

### **RESUMEN**

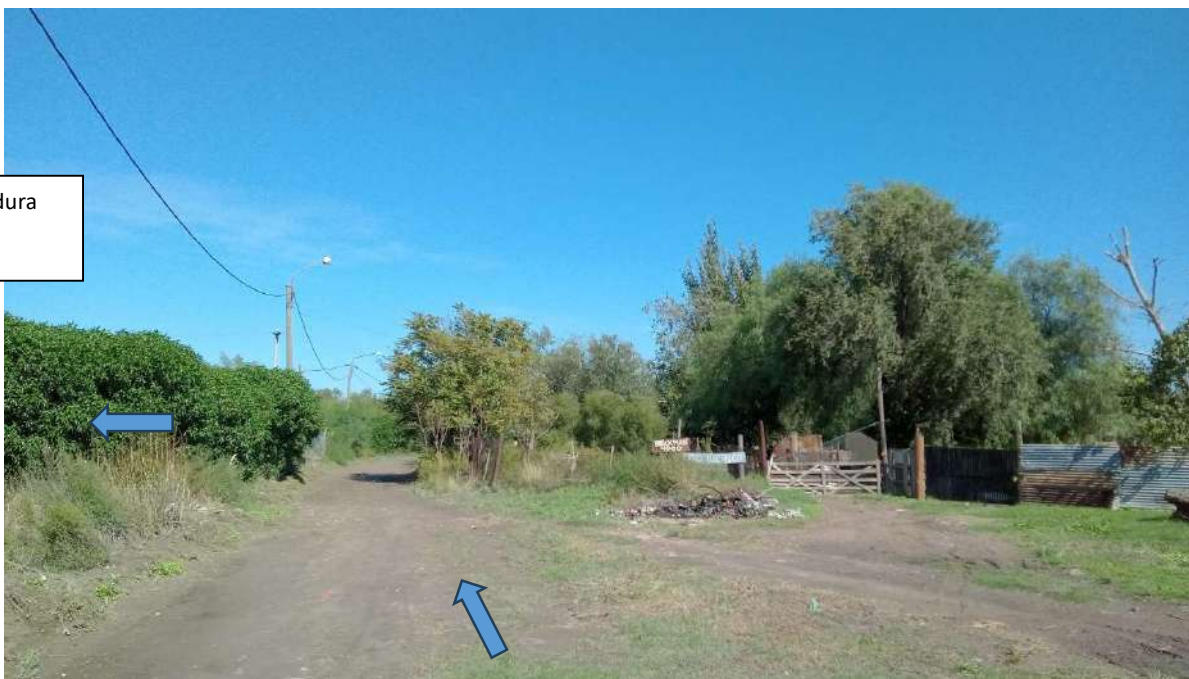
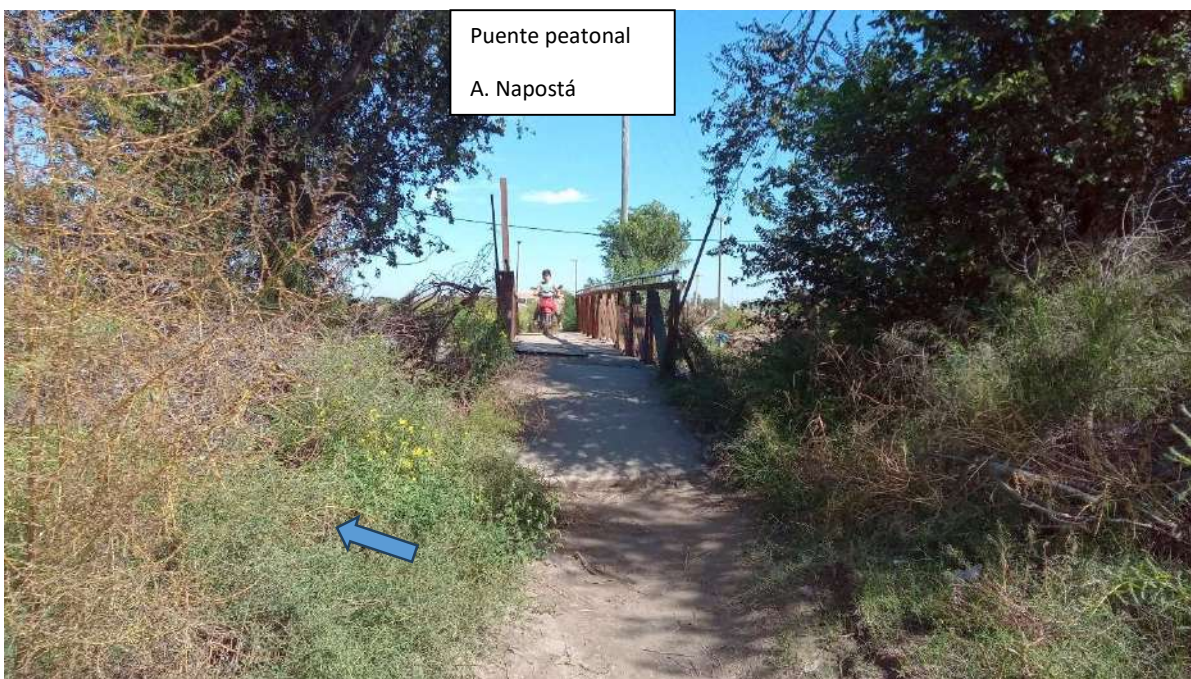
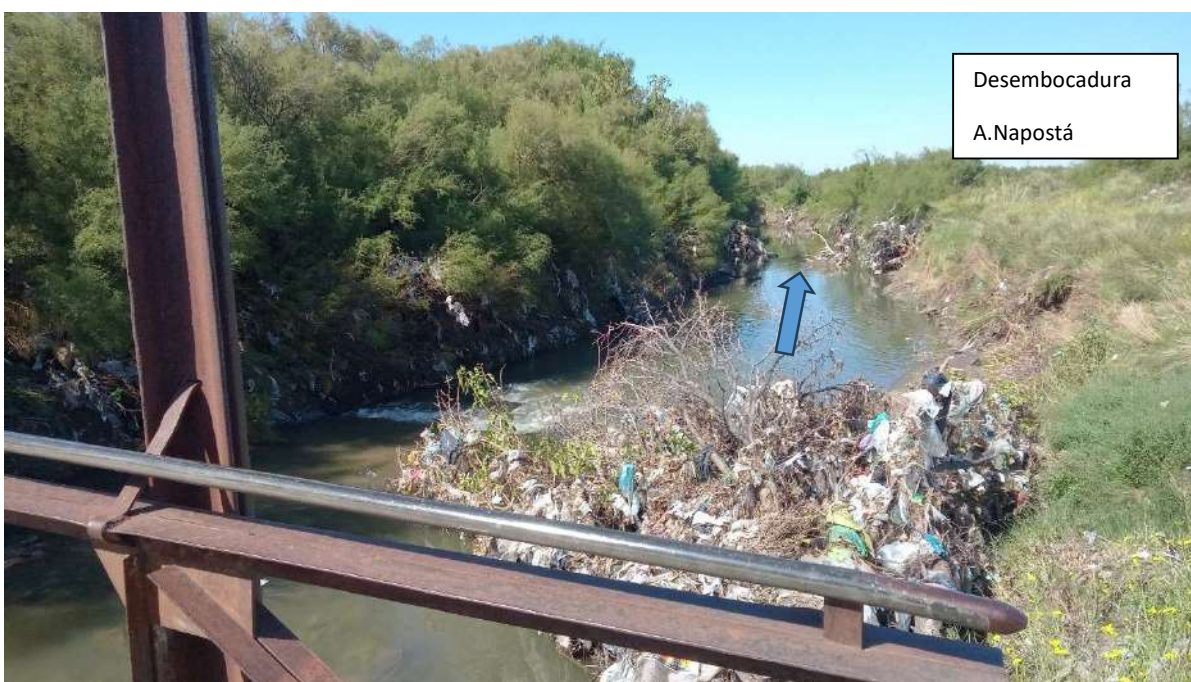
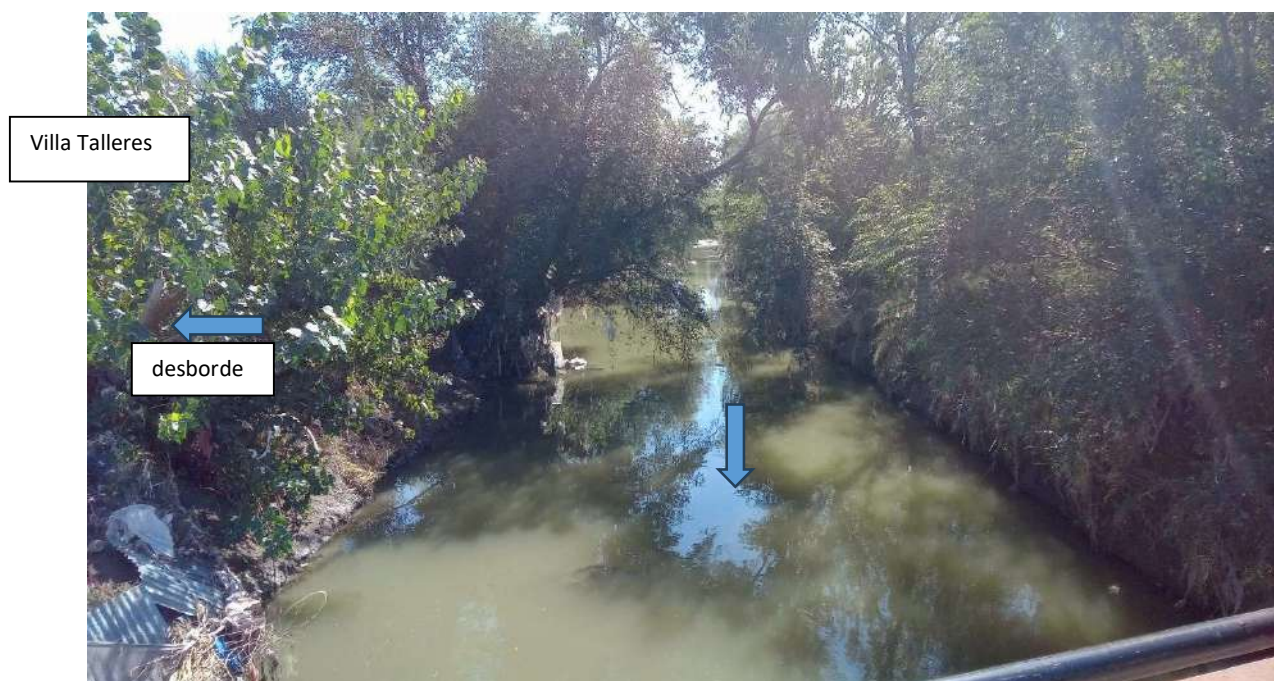
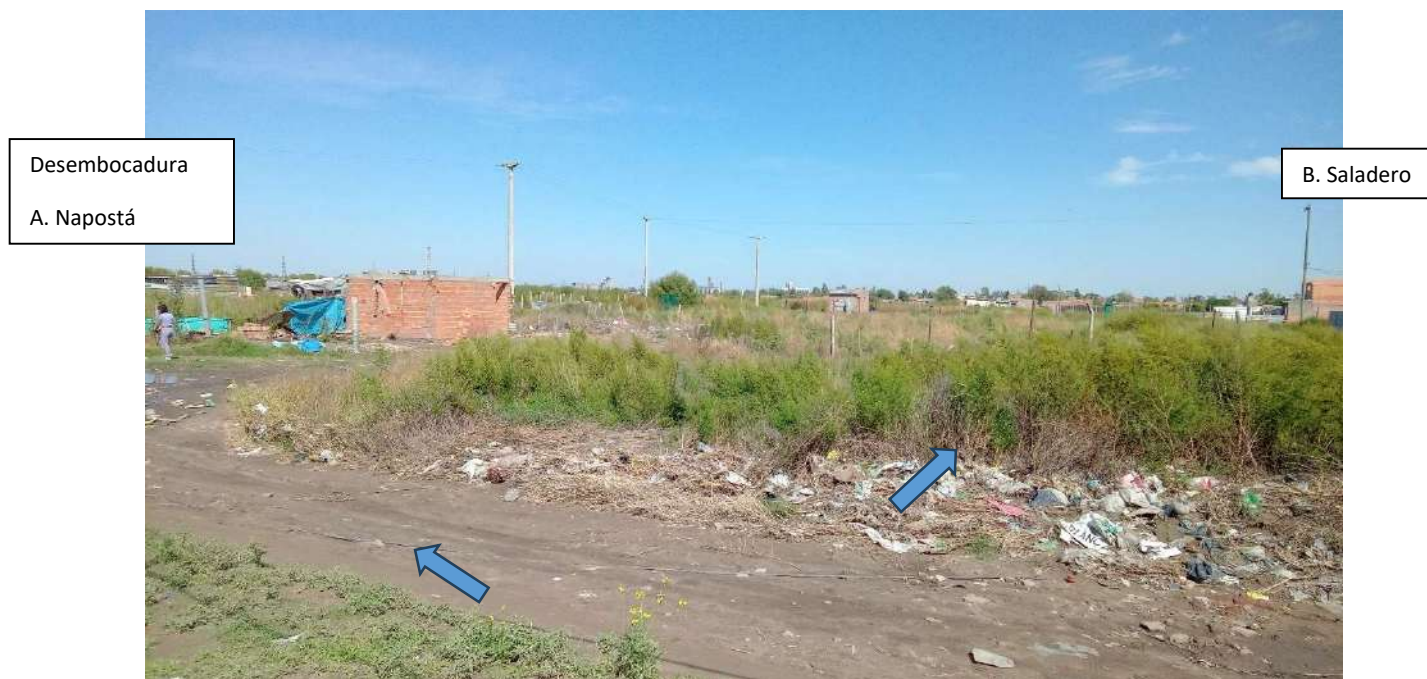
Foto 85 a 89. Zonas próximas al tramo final del arroyo Naposta en Barrio Villa Talleres.

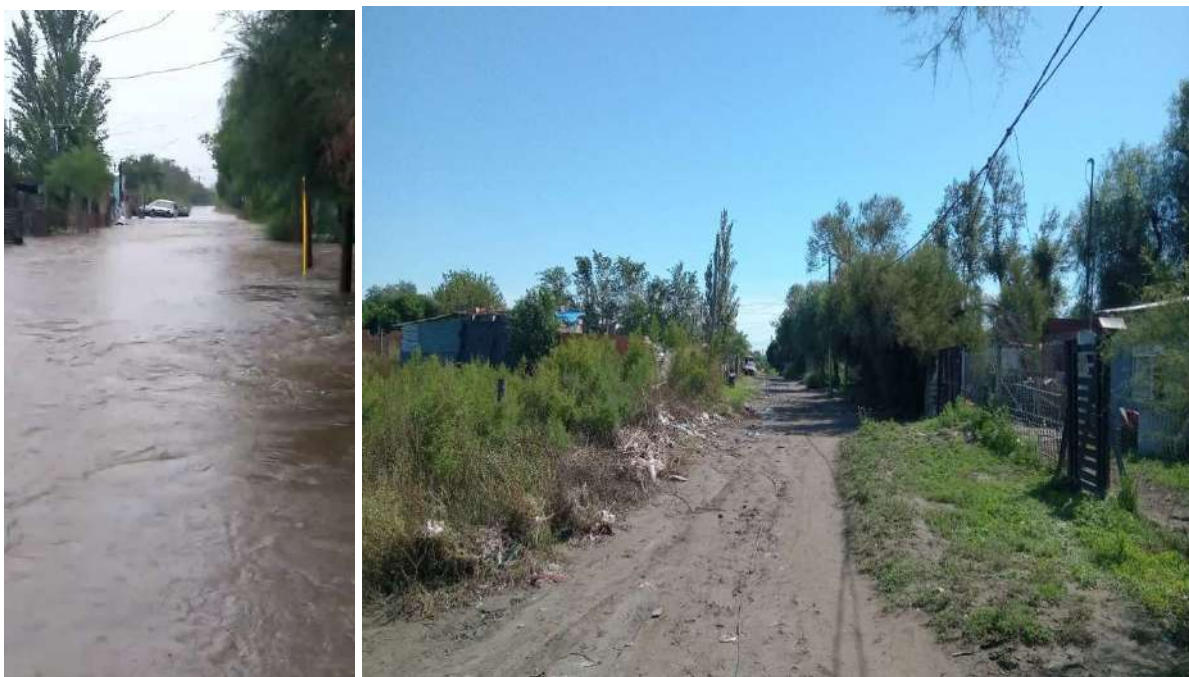
**Foto 90. Momento de la Inundación con 1 metro de altura en Villa Talleres en calle paralela a 10 metros del arroyo Napostá. Foto 91. Mismo sitio dos semanas posteriores a la inundación.**

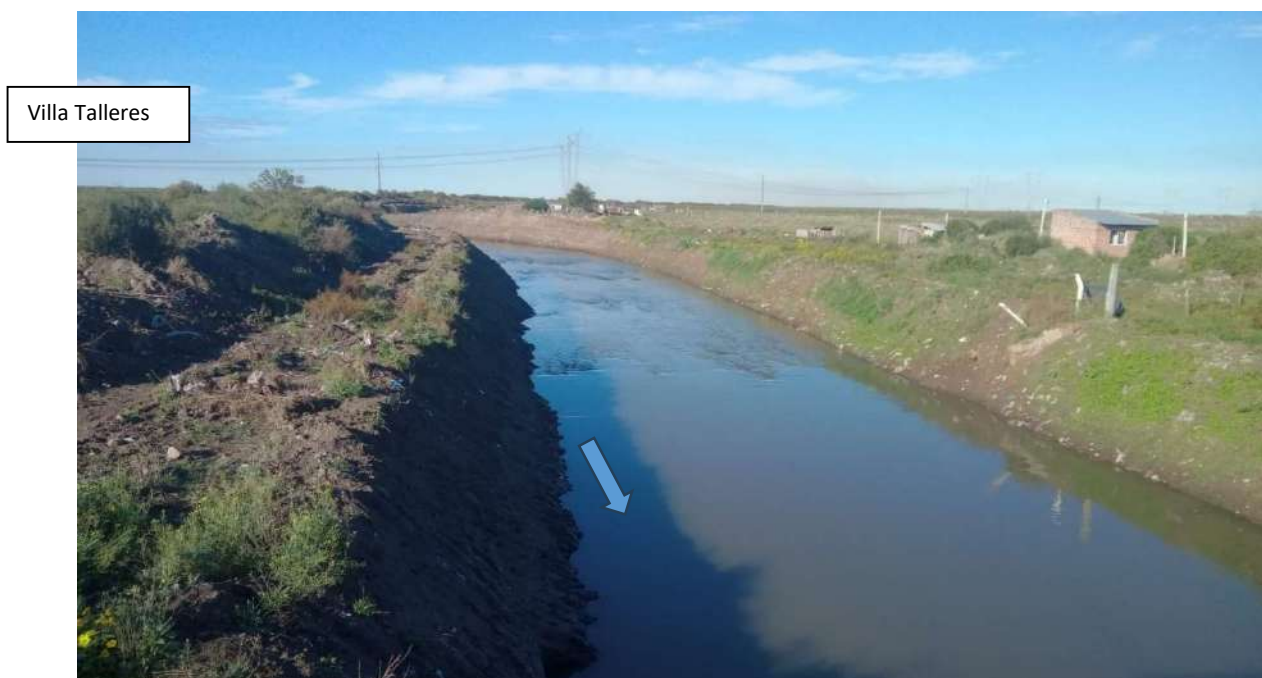
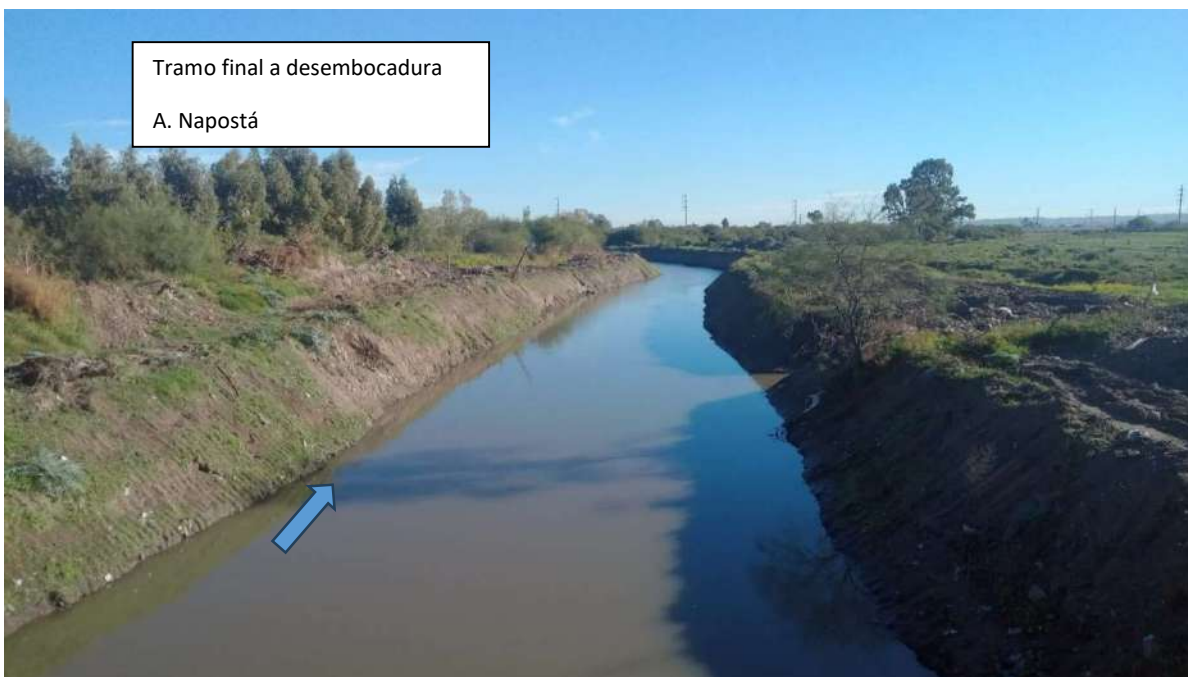
**Foto 92 y 93. Desembocadura del Arroyo Napostá a ambas márgenes de RN 252**

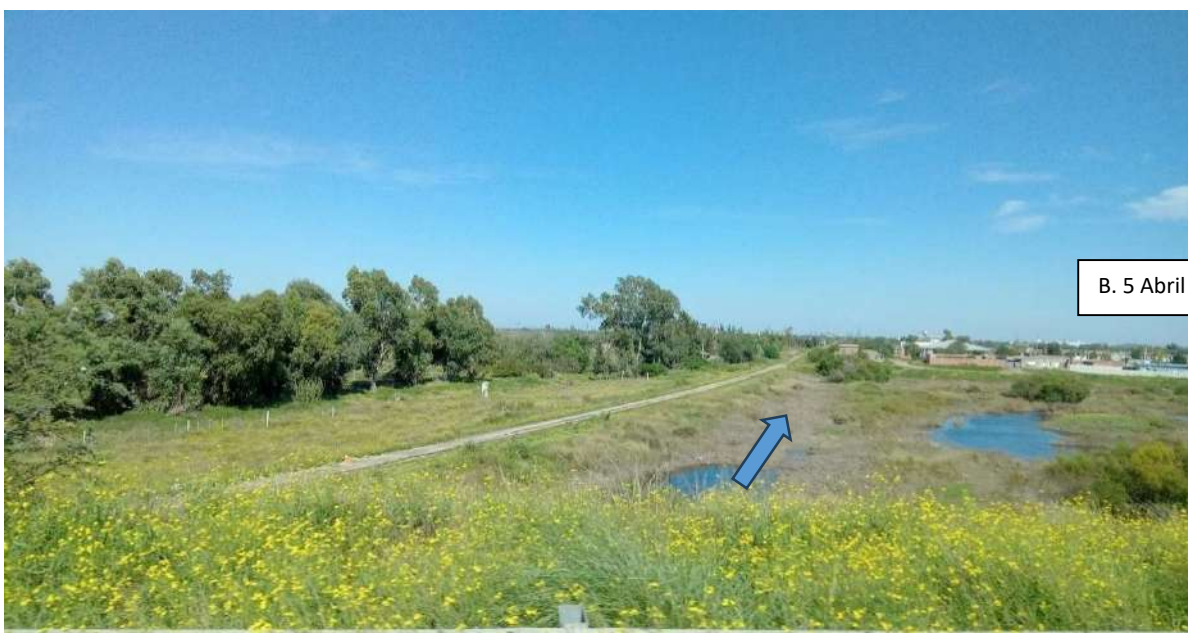
**Foto 94. Vista panorámica desde puente paso a nivel RN3 tramo nuevo (El Benteveo) Frente a Escuela de educación secundaria N°44 del barrio 5 de Abril donde se observan lagunas temporales junto a trazo del ferrocarril**

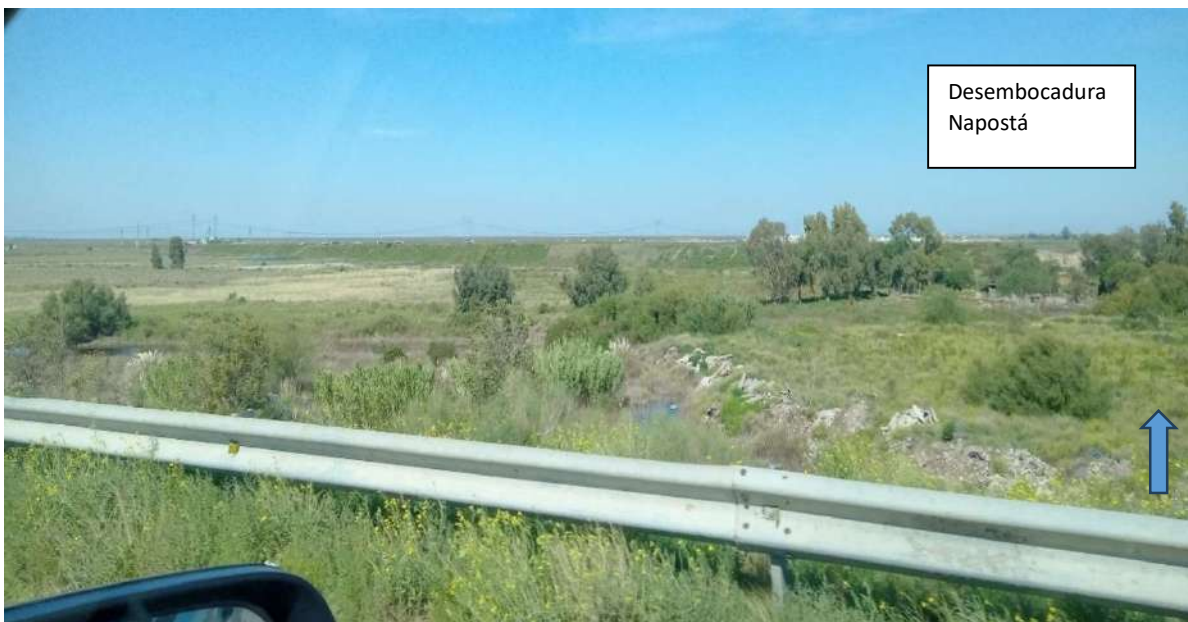
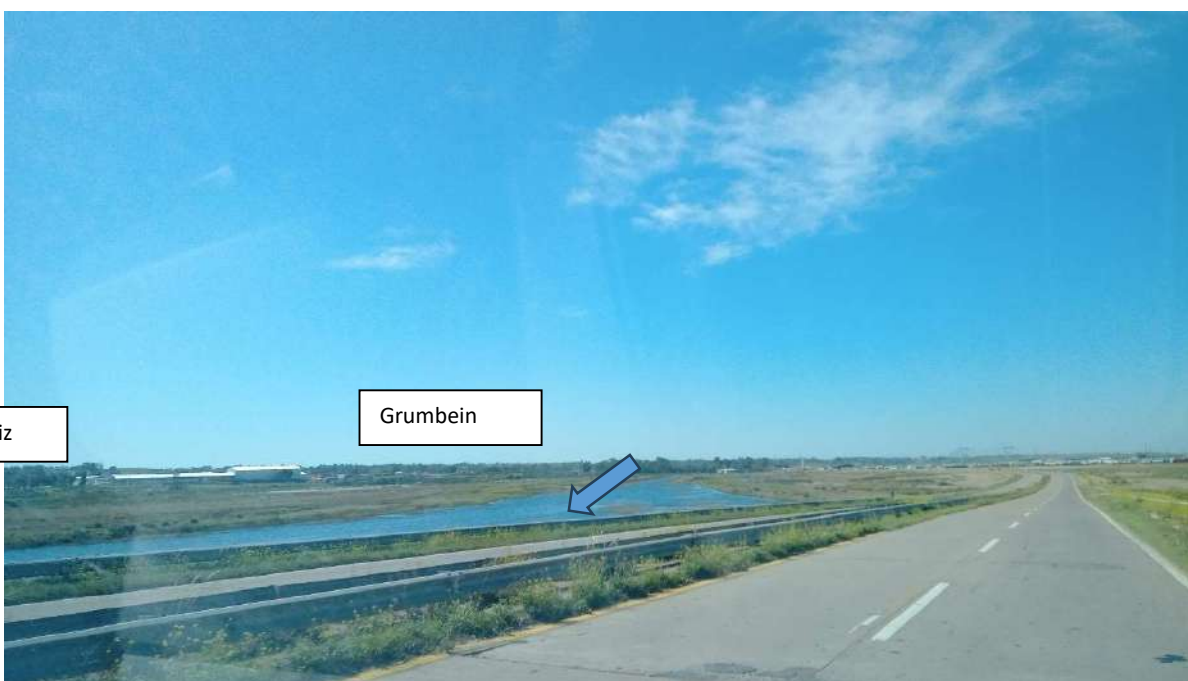
Foto 95 y 96. Vista panorámica desde puente paso a nivel RN3 (El Benteveo) zona de humedales temporales al sur de Villa Muñiz mano izquierda y derecha respectivamente

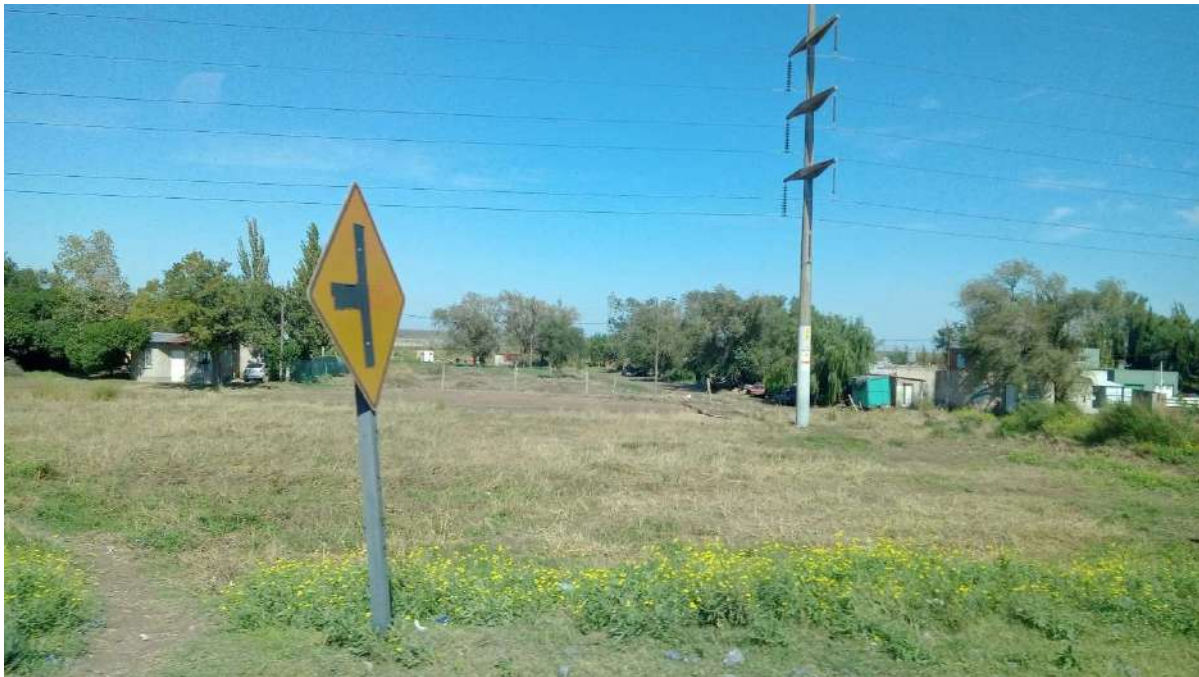
Foto 97. Barrio Punta Blanca sur sobre RN 3 frente al humedal del Estuario a la altura de la intersección RN3 y RN 229.

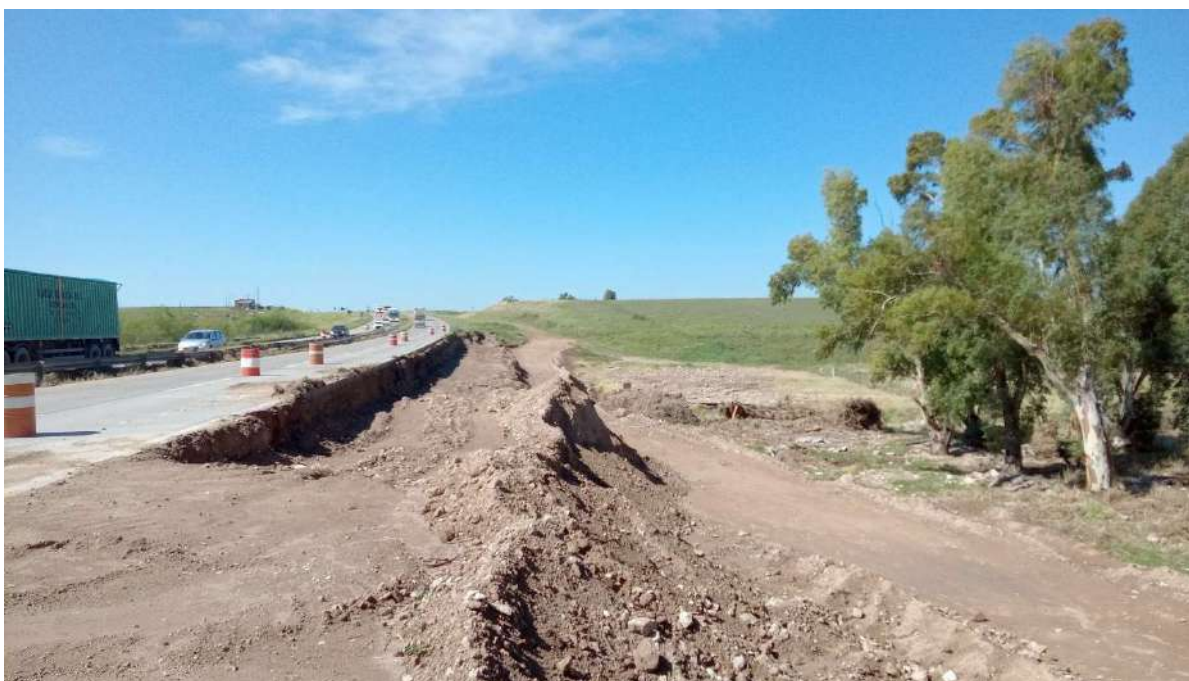
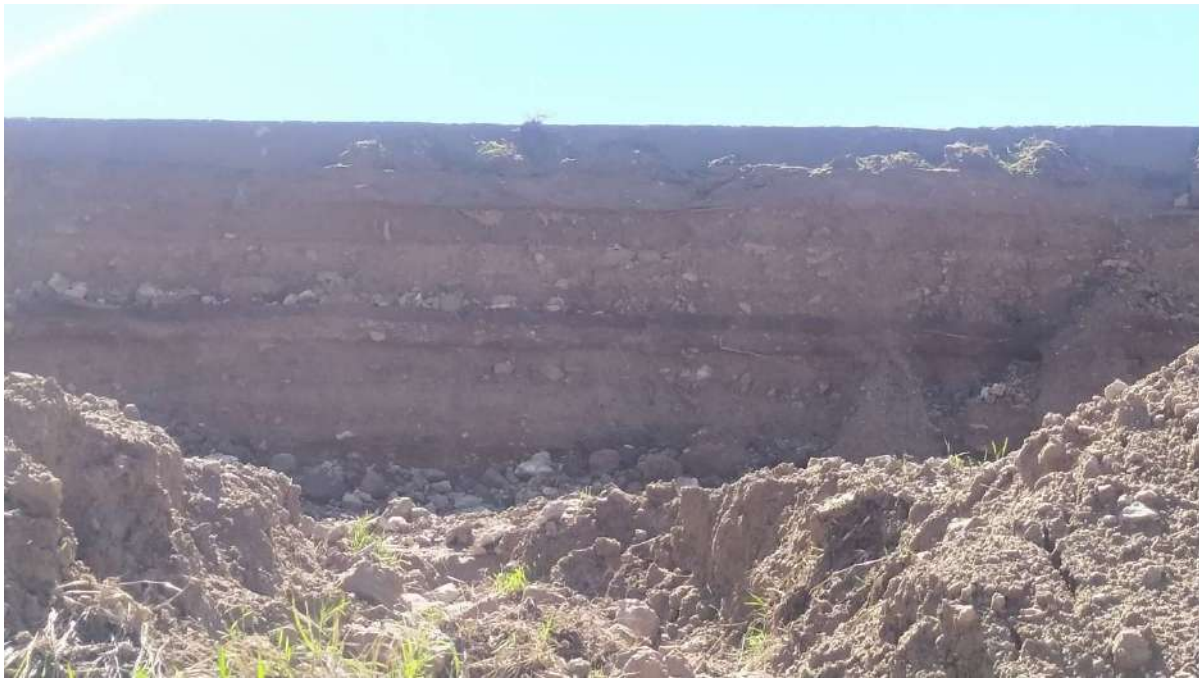
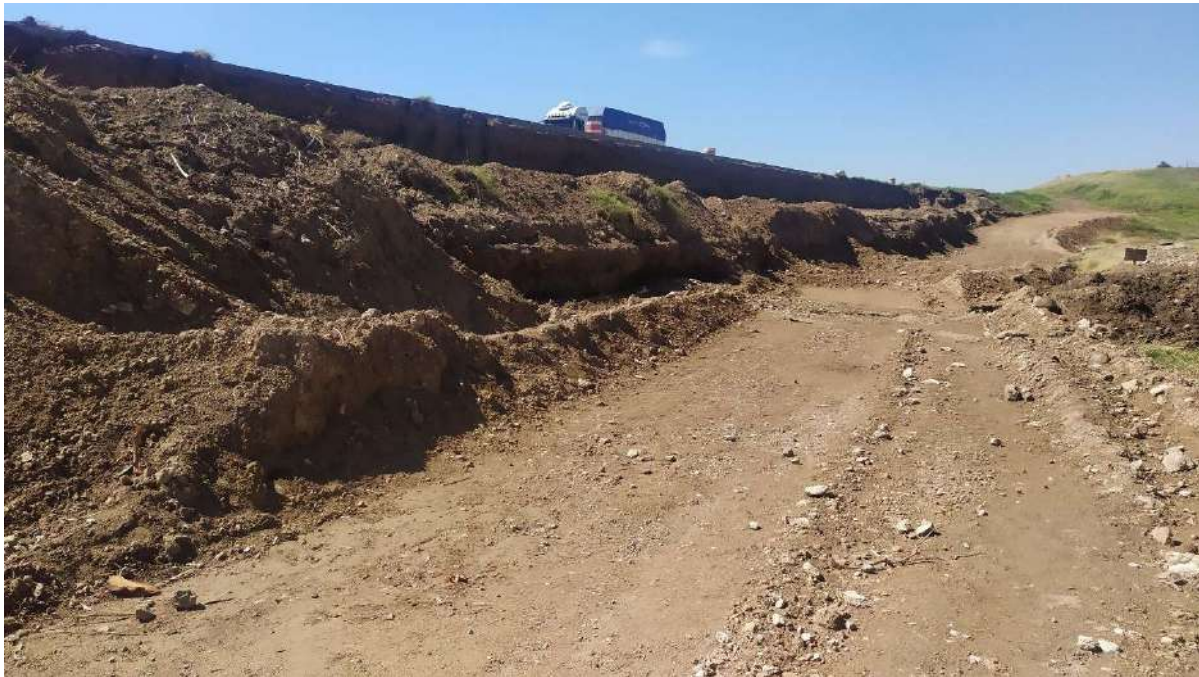
Foto 98 a 103. Socavamiento de RN 3 tramo nuevo (km 12) por la corriente de acumulación de agua de Calderón aguas abajo descrita en el sitio 5, en su curso hacia el mar.

**Sitio 5:** En este sitio se acumuló la escorrentía originada al sureste de la Estación Calderón que confluyó hacia un paleocauce en dirección al mar que atraviesa transversalmente la RN 3 (km 12) posterior a la planta de almacenamiento de fertilizantes donde se encuentran alcantarillas de desagote bajo la carretera. Esta corriente, de gran intensidad, provocó severos daños por erosión hídrica en los suelos del cauce y socavo de forma significativa la margen costera de la ruta, afectando seriamente una de las manos de circulación.

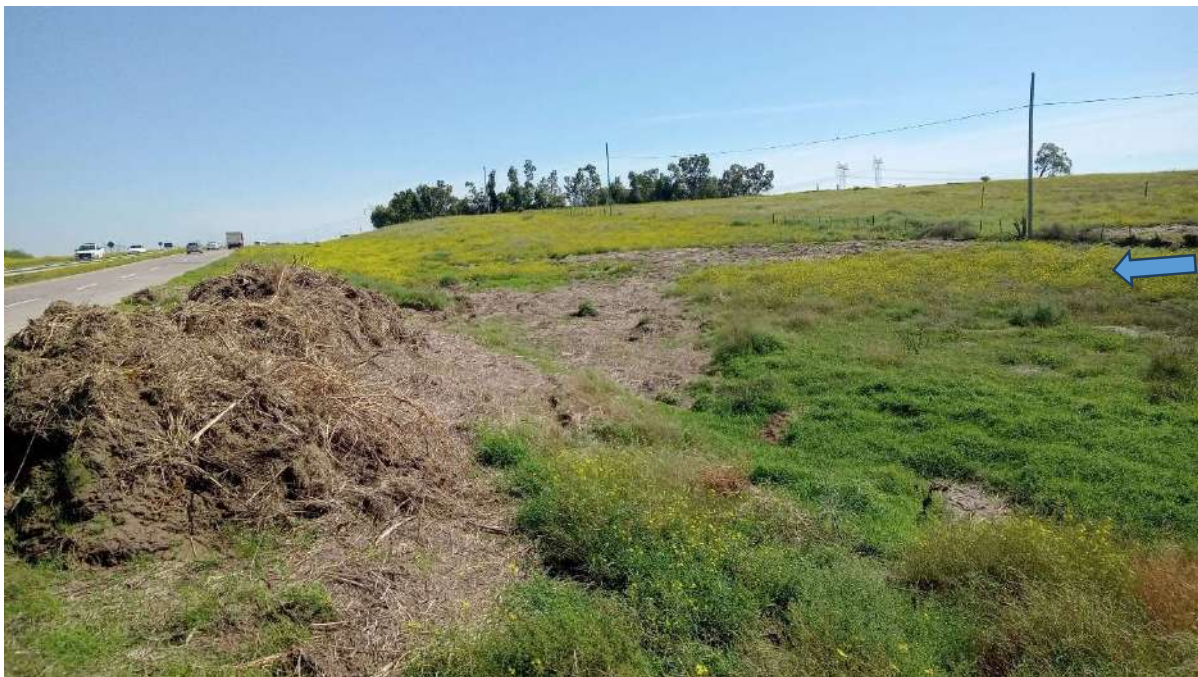
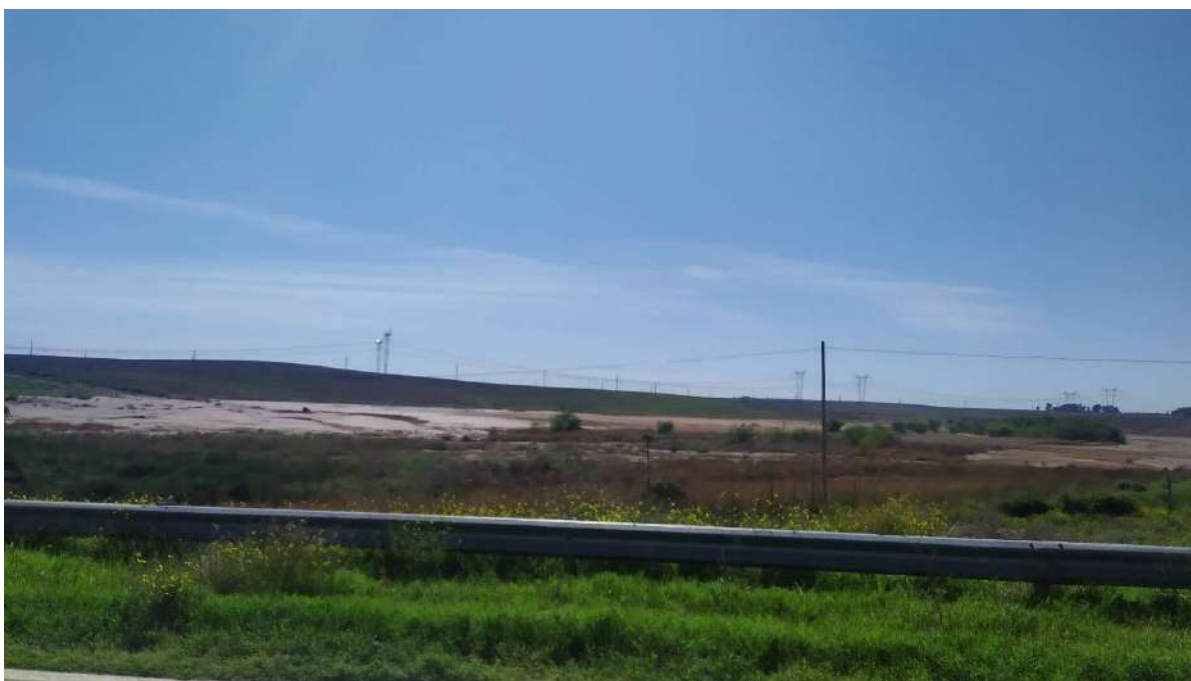
**Foto 104 a 107. Erosión hídrica y procesos de sedimentación aguas arriba de RN3 km 12 por aporte de escorrentía del sitio 5**

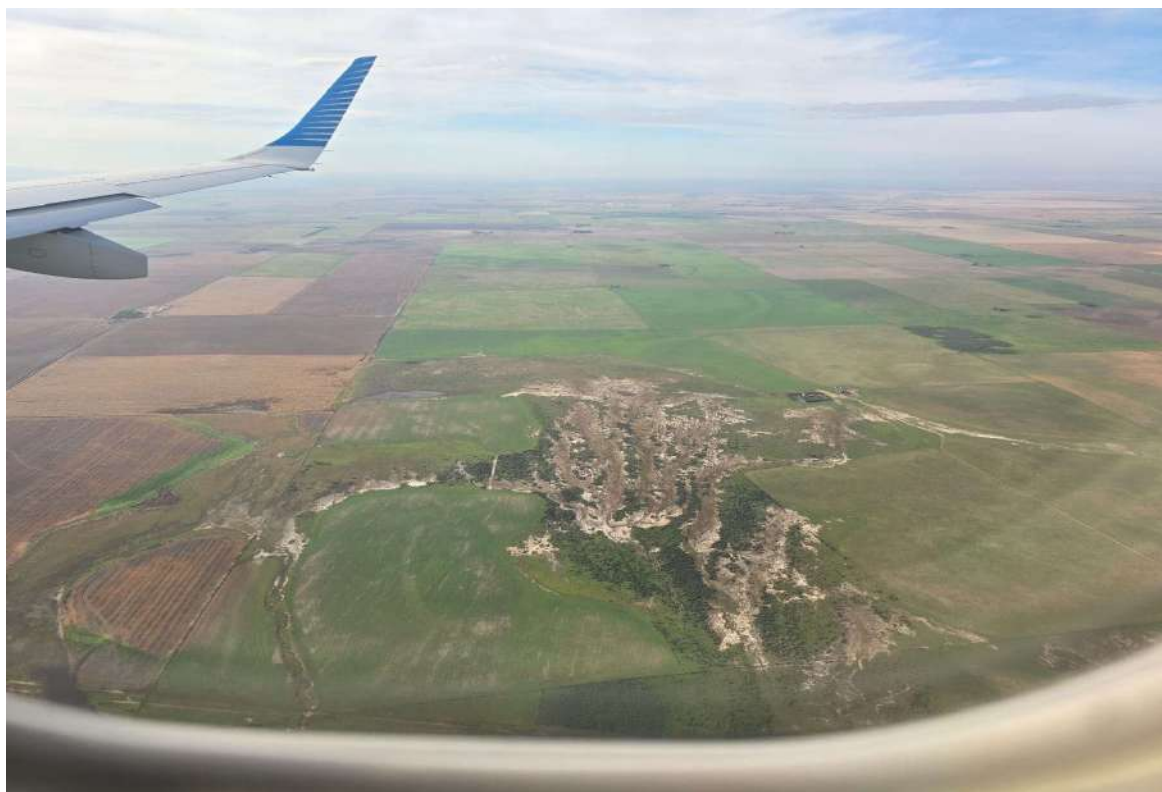
**Foto 108. Vista aérea de la zona de erosión hídrica entre Paraje Calderón y RN3 Nueva (Sitio 5). Gentileza J.C. Schefer.**

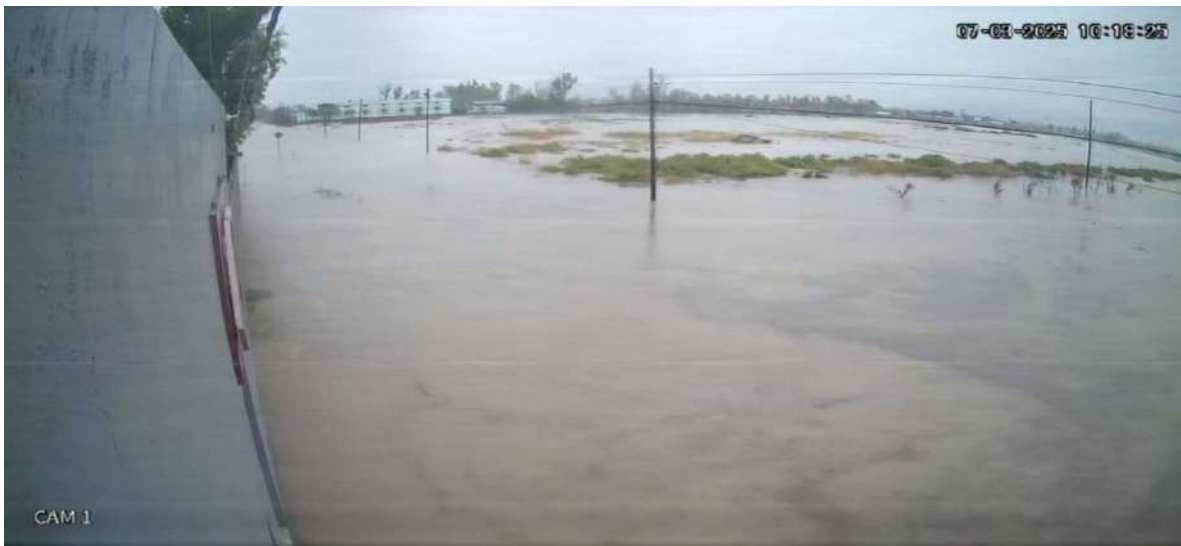
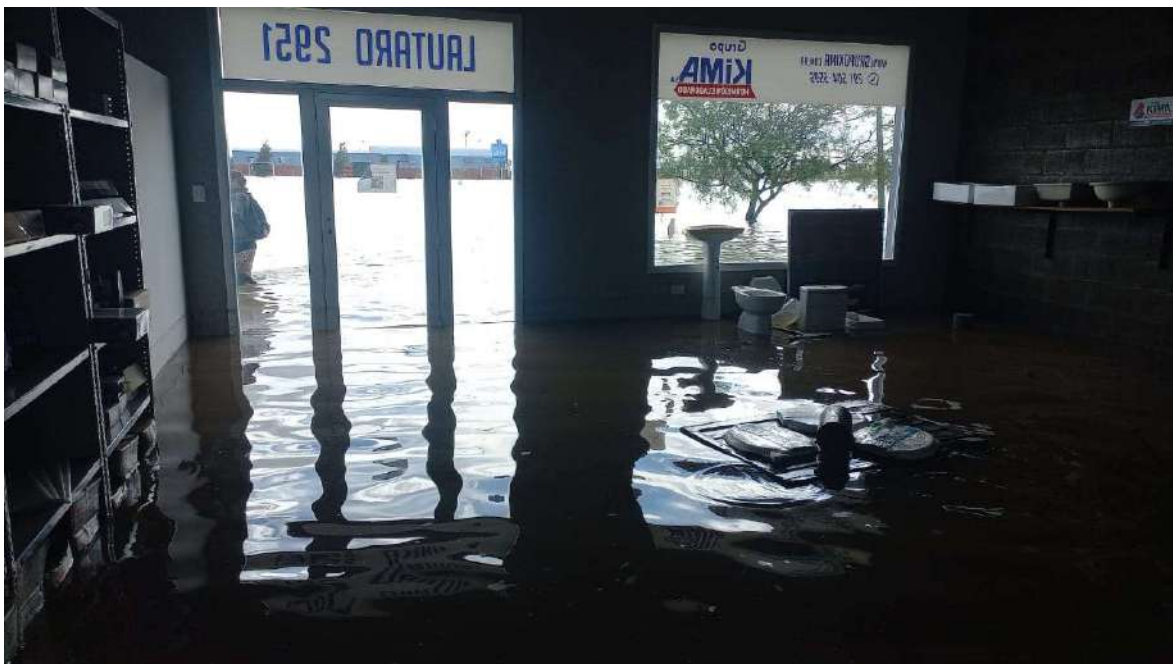
**Foto 1 y 2. Calle Lautaro 2951 luego de la tormenta (9-3-25). Gentileza F. Espinoza.**

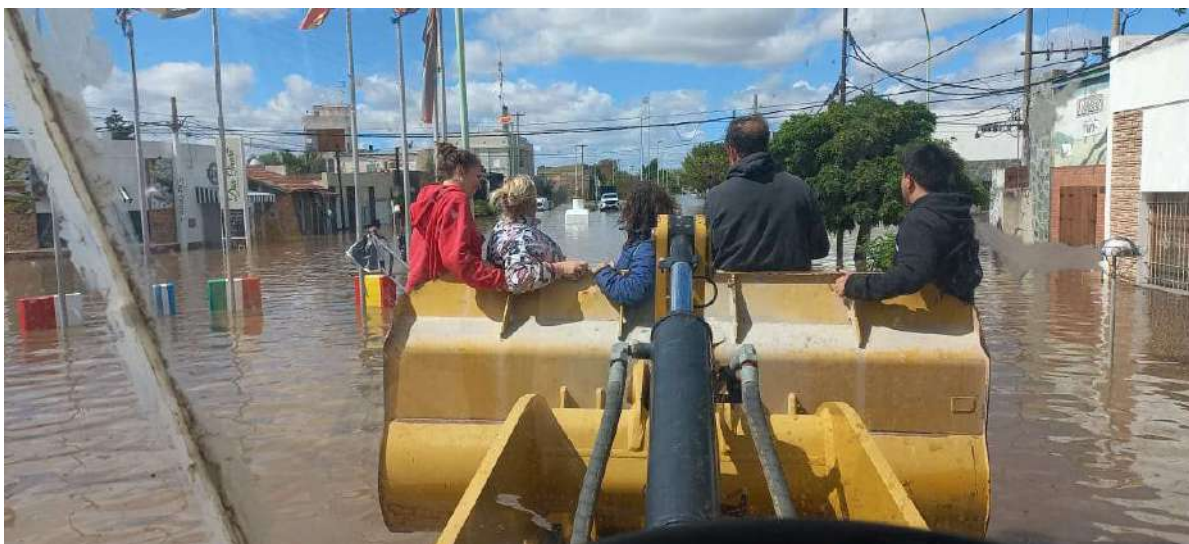
Foto 3. Calles Plunket y San Martin luego de la tormenta (9-3-25). Gentileza F. Espinoza.

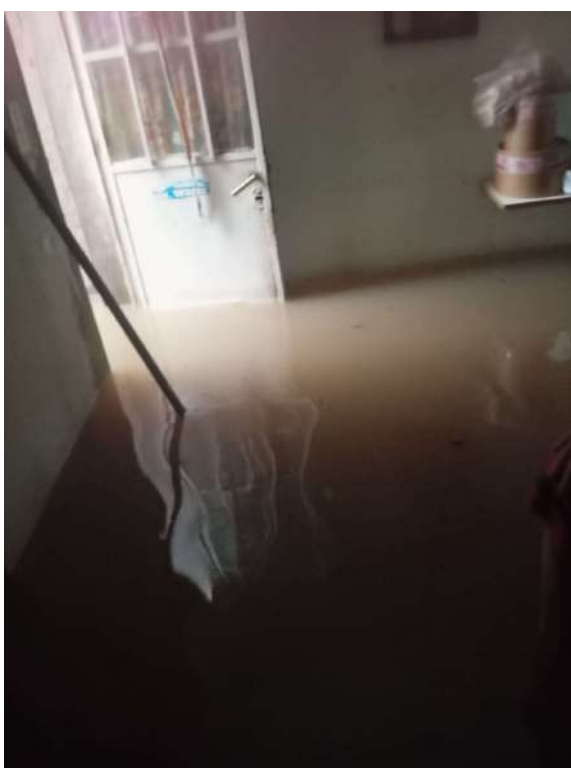
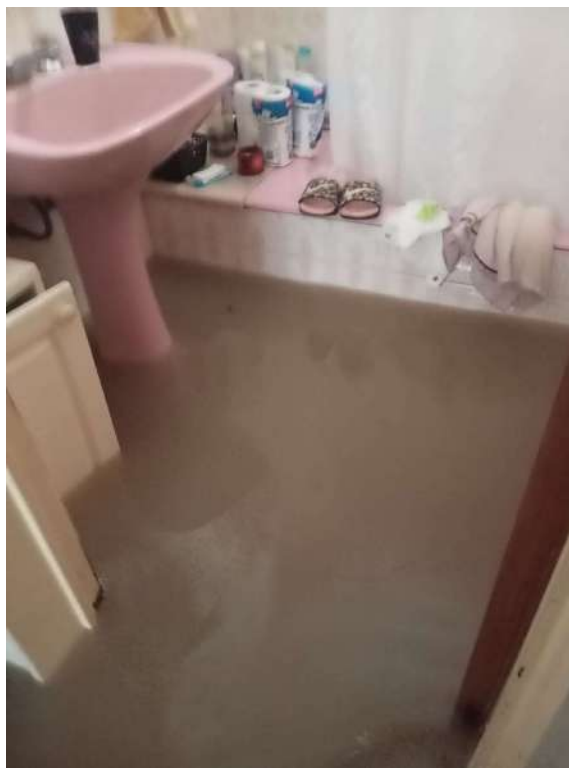
Foto 4 y 5. Calles Siches y Carrega. Gentileza M. Gonzalo

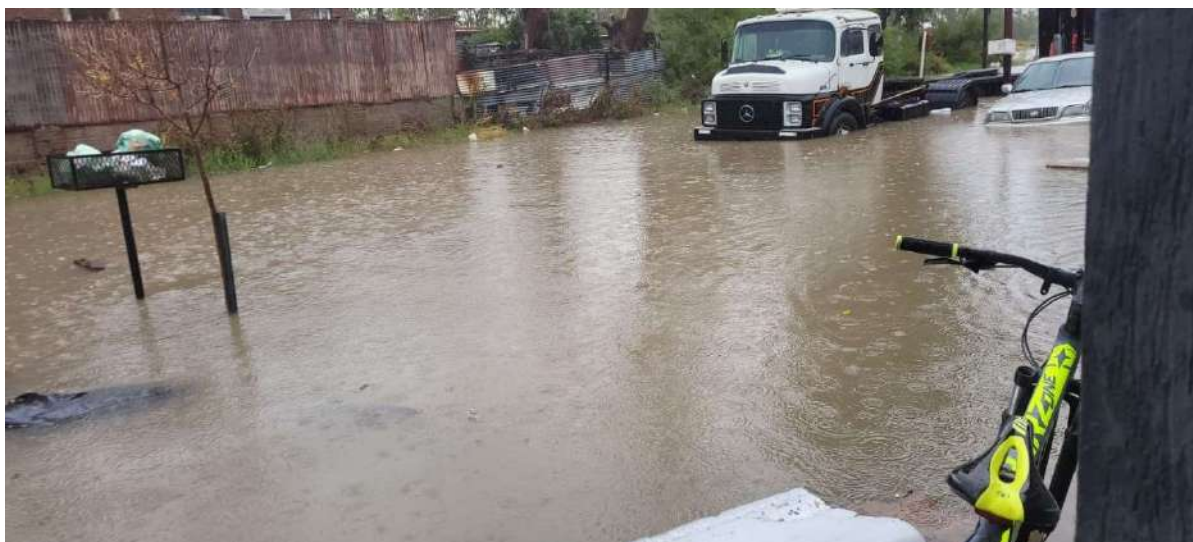
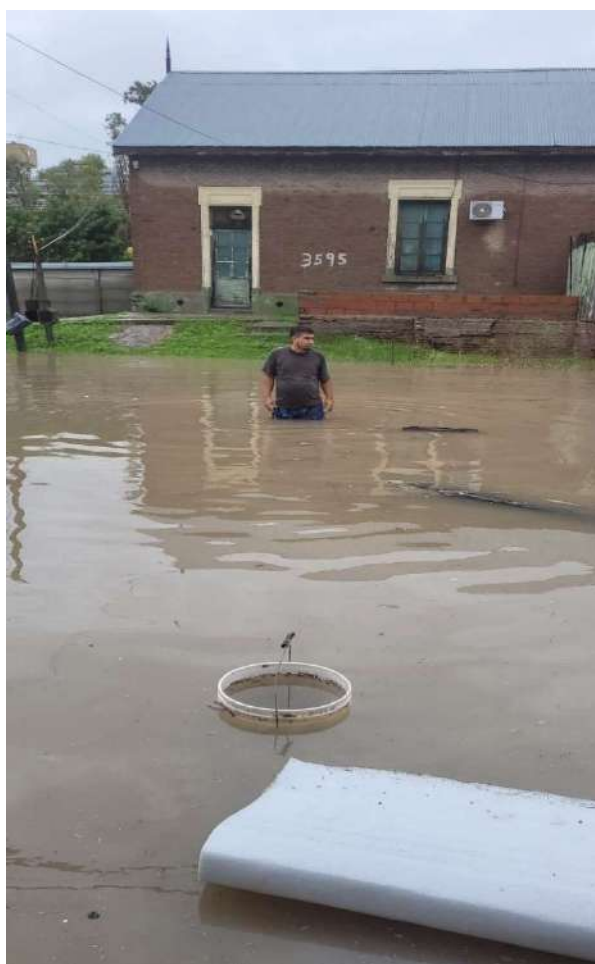
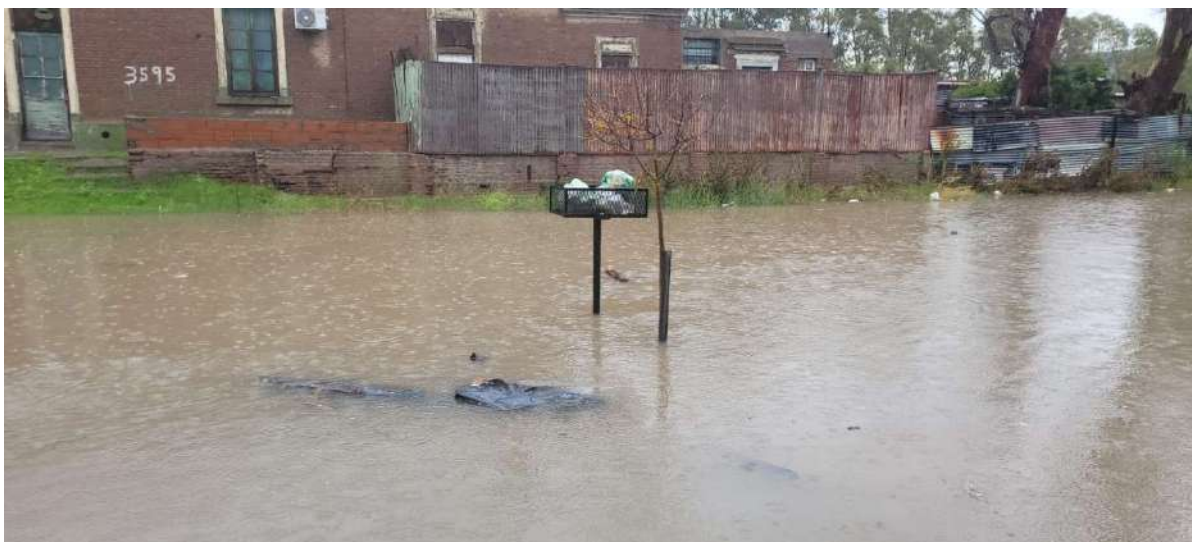
Foto 6, 7 y 8. Calle Rubado 3500, frente a Estación Garro. Gentileza M. Schamberger

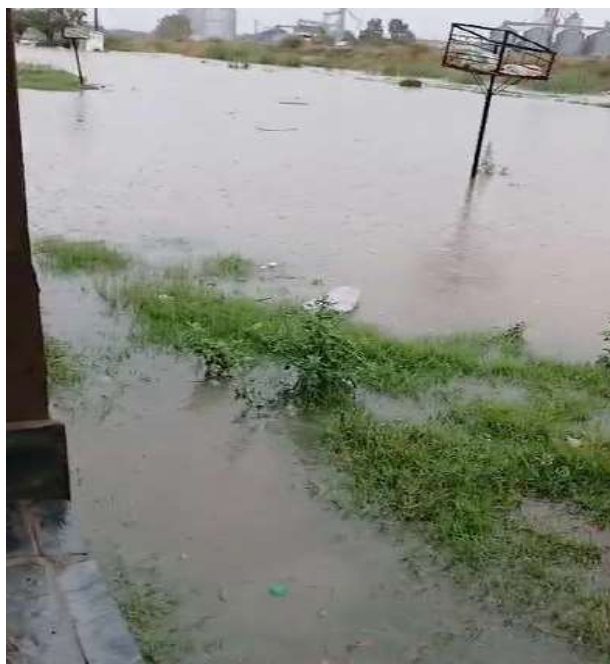
Foto 9, 10 y 11. Calle J. B Justo y Gral. Nicolas Levalle. Gentileza Marcela Morales

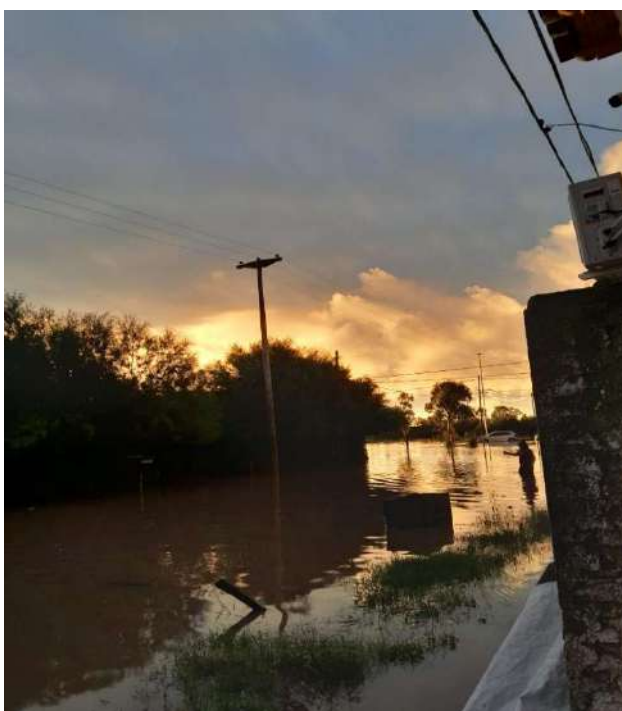
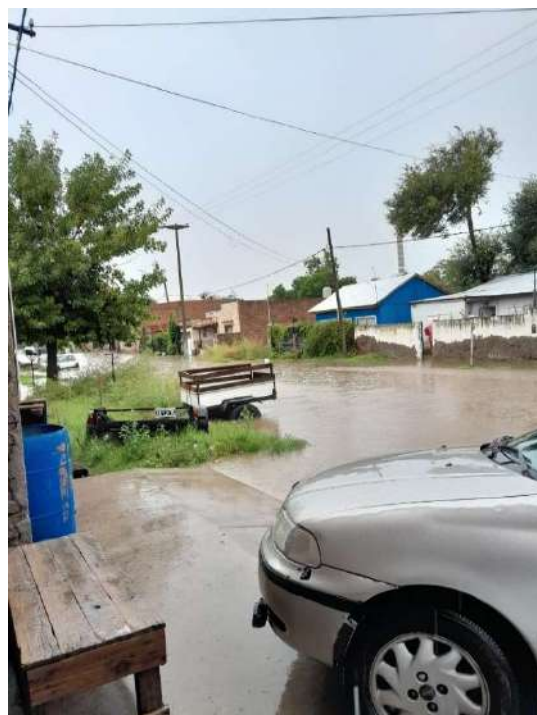
Foto 12 y 13. Calle El Cano y Reconquista. Gentileza E.A. Uncalao

En barrio Boulevard el agua alcanzó entre 1,50 y 2,00 metros de altura en las partes mas afectadas y permaneció por 4 días.

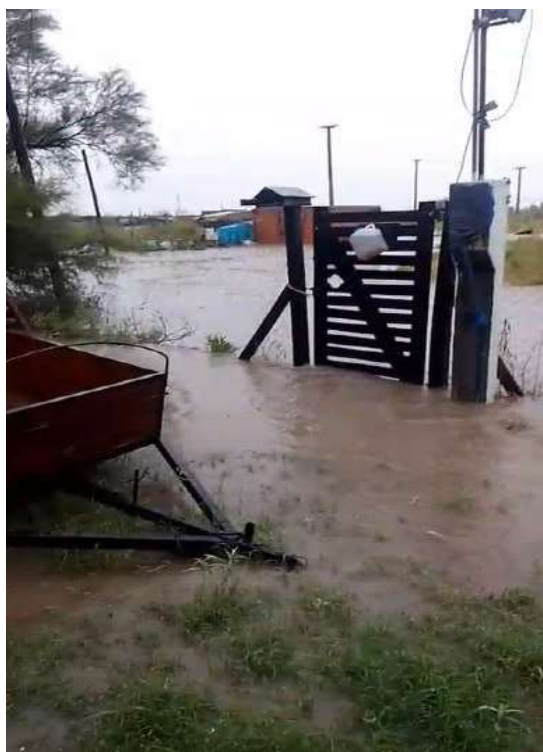
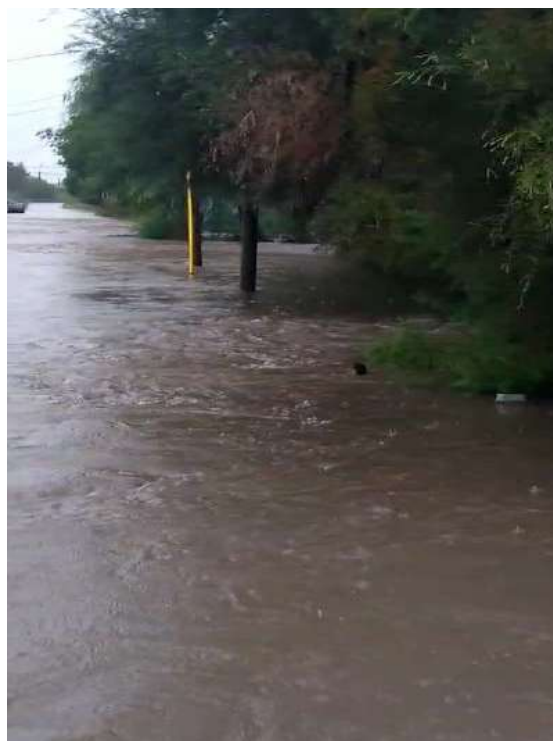
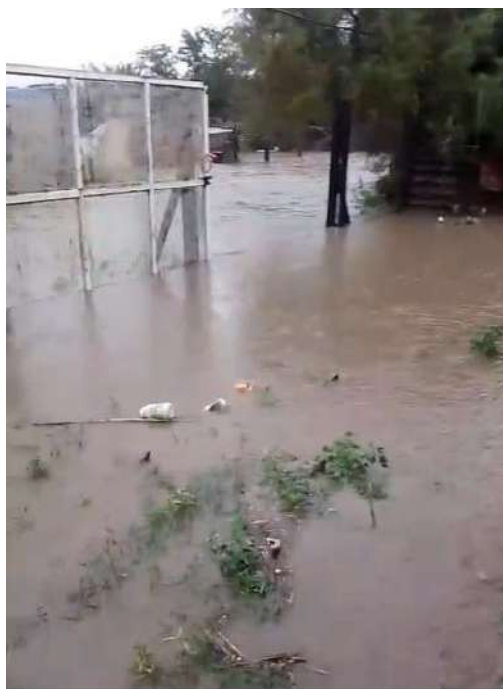
**Foto 14, 15 y 16. En Villa Talleres en viviendas al lado del arroyo Napostá zona próxima a la desembocadura. El agua llegó a un metro el primer día y permaneció dos días más a 50 cm debido a la dificultad de escurrimiento por la pleamar. Gentileza J. Rodriguez.**
